Magnesiumoxid-plader

Vindspærre i lette facader
Tommy Bunch-Nielsen, Bunch Bygningsfysik ApS

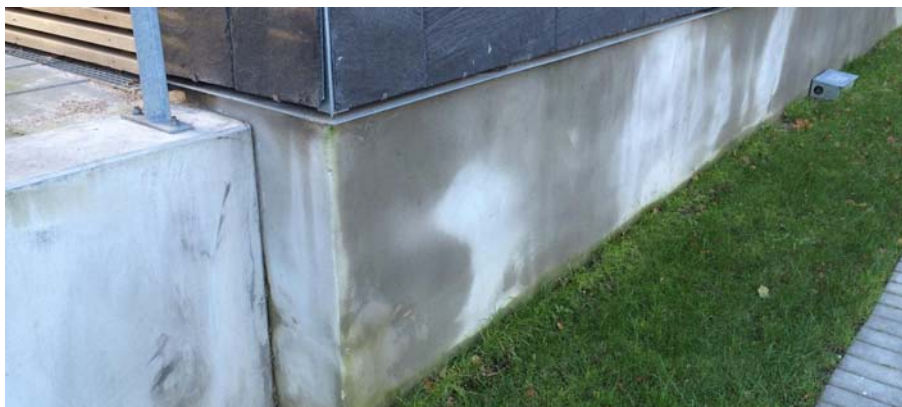
Aftegninger på fundament

Årsagen til at fundamentet er opfugtet meget uensartet, skyldes at der i bundprofilen optræder nogle forhøjninger (opbuk) som gør at vandet fra facaden ikke fordeles ligeligt.

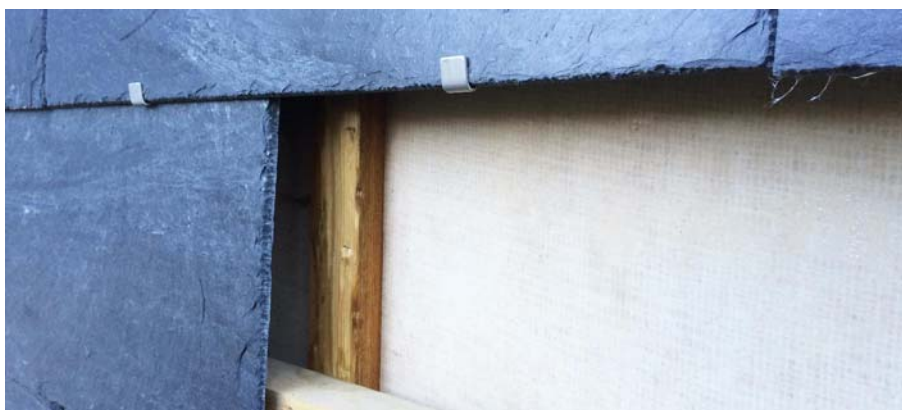
Kraftig opfugtning af afstandslisterne.

I november til februar måned har vi registreret at afstandslister monteret uden på vindspærre af MgO-plader er blevet kraftigt opfugtet.

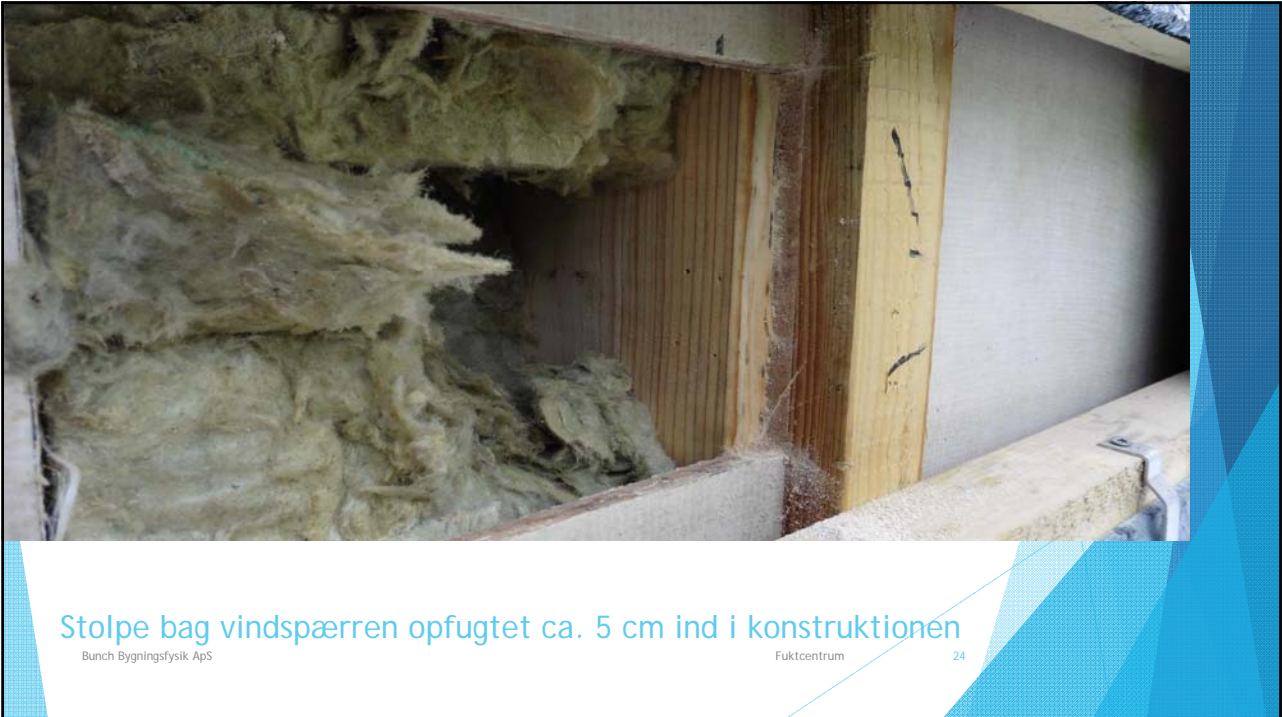
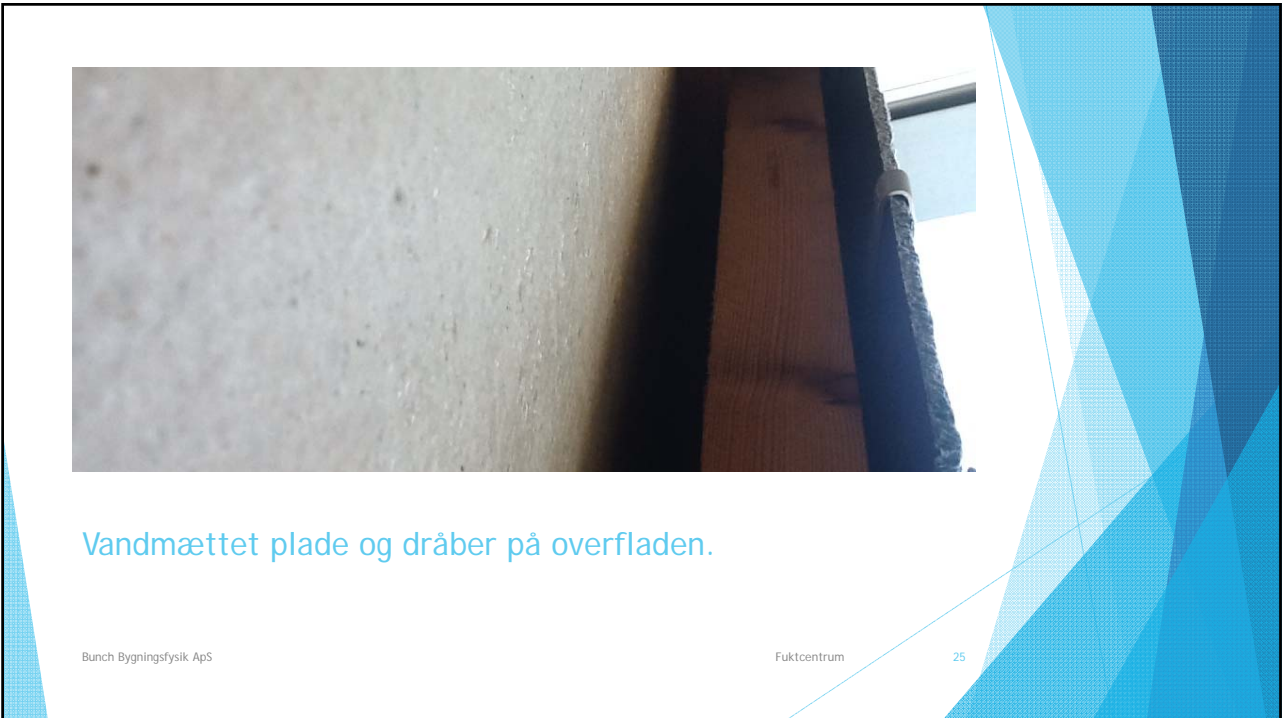
Kraftig opfugtning af MgO pladerne.

Forskel i udseende på pladerne fra tør til vandmættet tilstand.

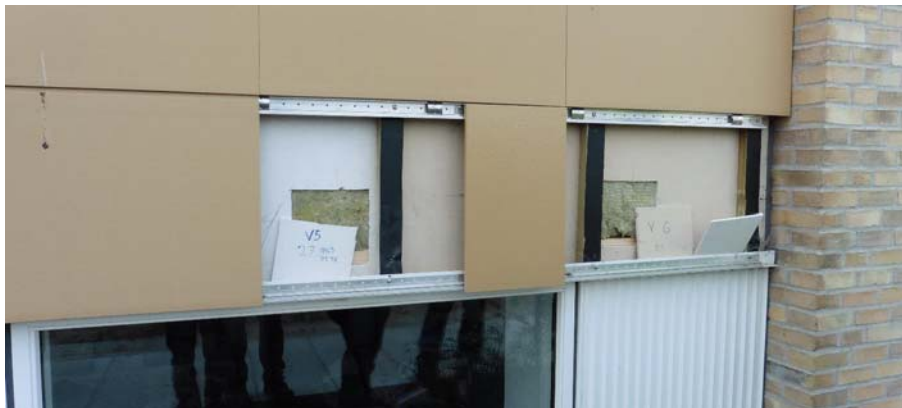
Der er stor forskel på MgO pladernes udseende

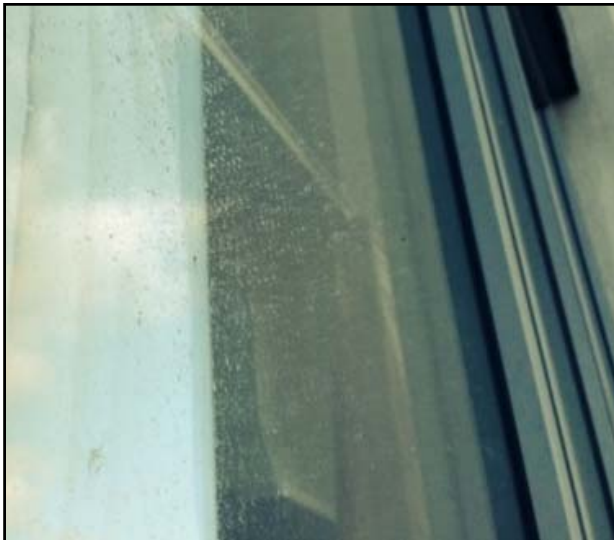
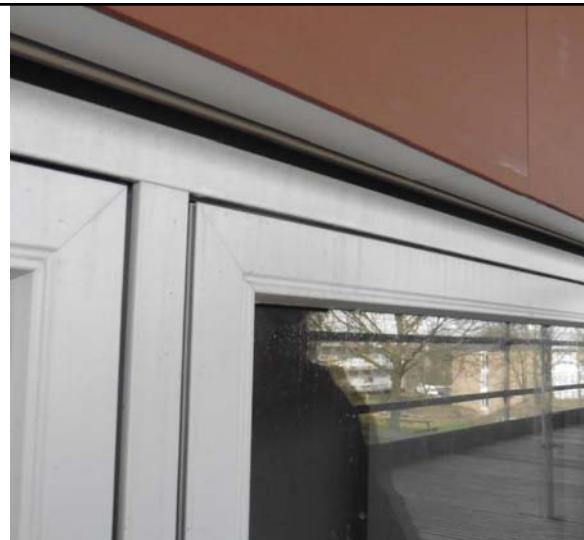
Misfarvning af ruderne

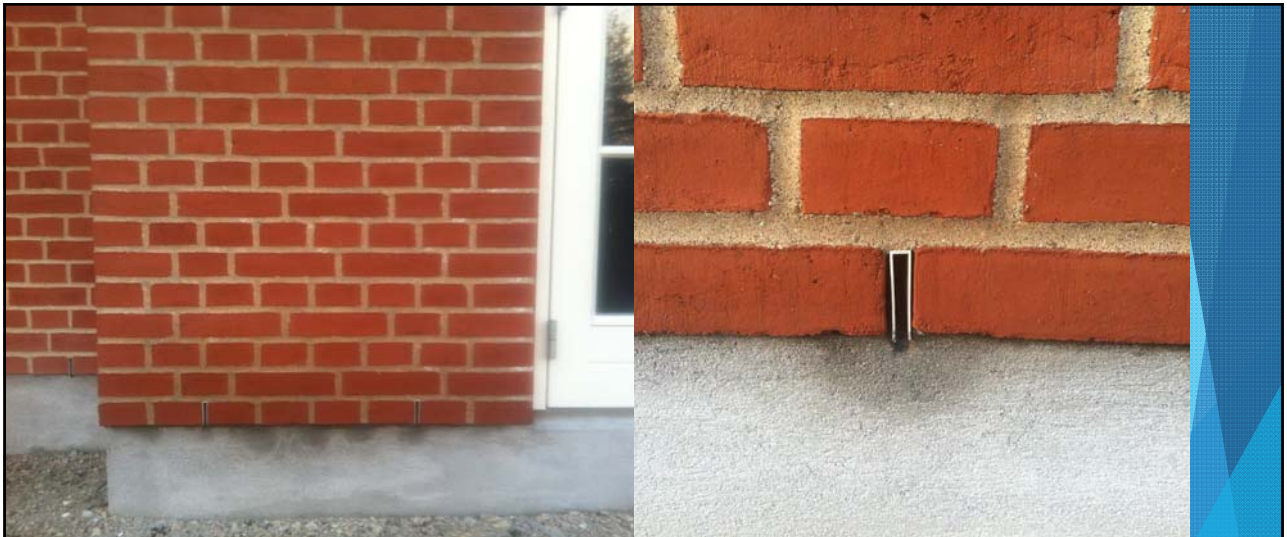
Opfugtning af fundament og murværk.

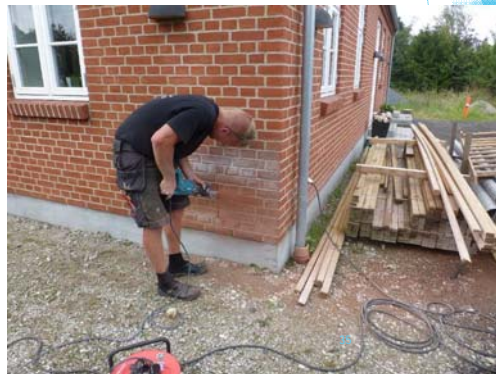
Opfugtning af trækonstruktion

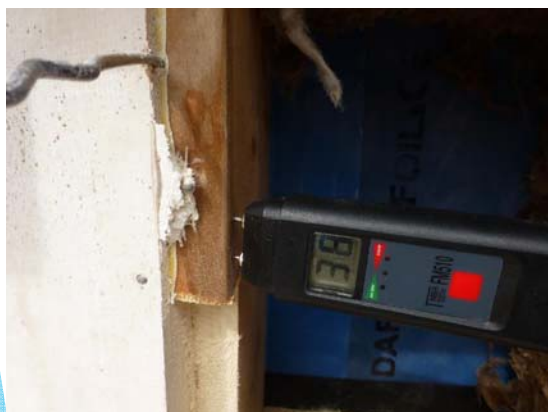
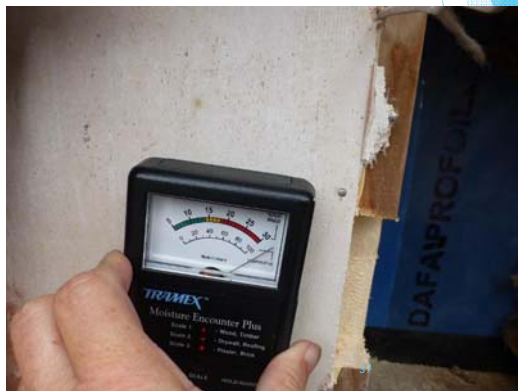
Fugtmåling duer ikke på grund af salt

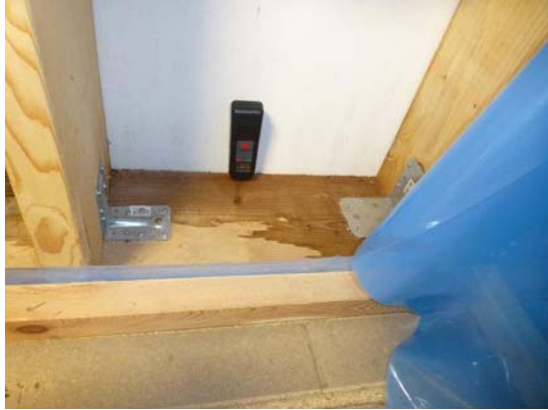
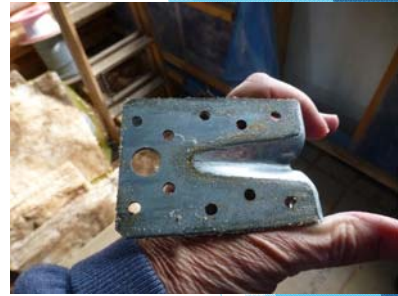
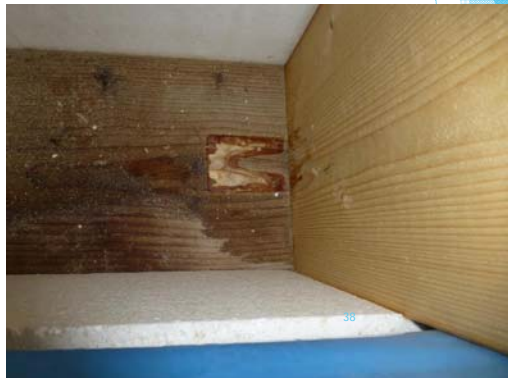
Bundremme er værst udsat

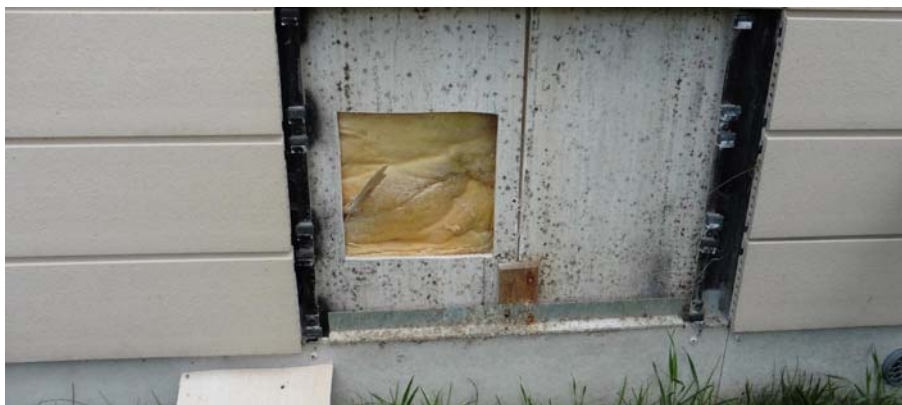
MgO plader monteret i 2008 - (metaldele korroderet).

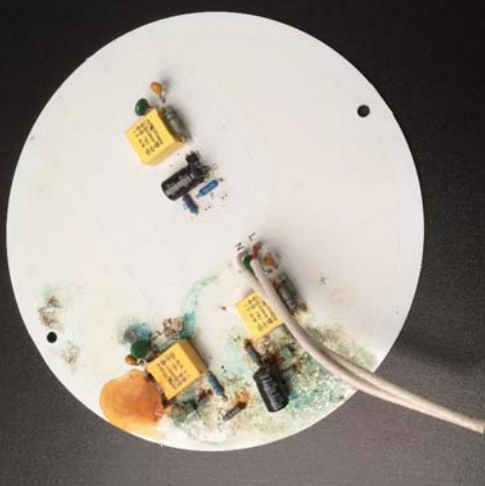
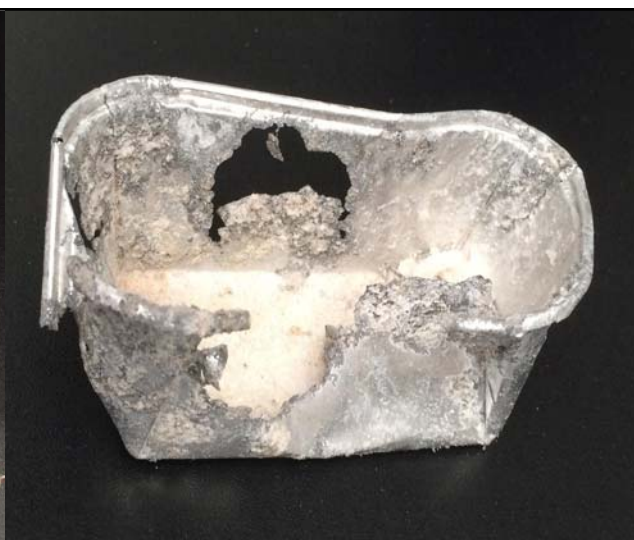
Foliebakke som har været brugt til opsamling af væske fra pladerne og lampe som er irt.

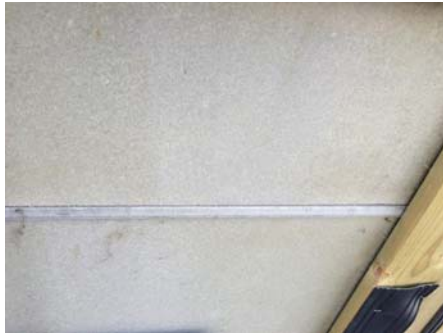
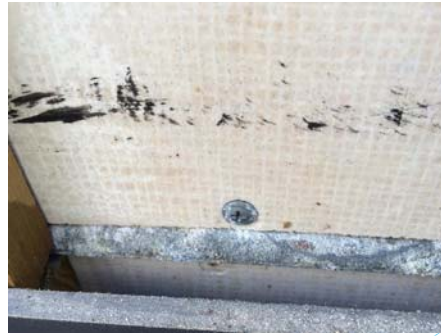
Cementspånplade og MGO-plade Korrosion

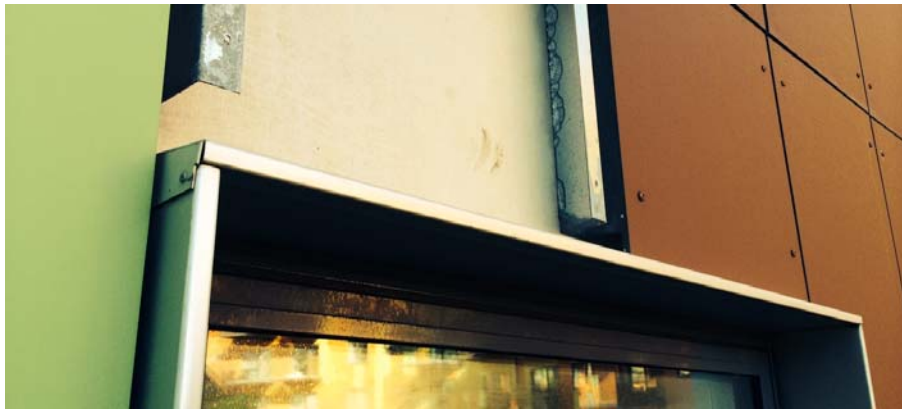
Facadebeklædnings ophæng korroderet.

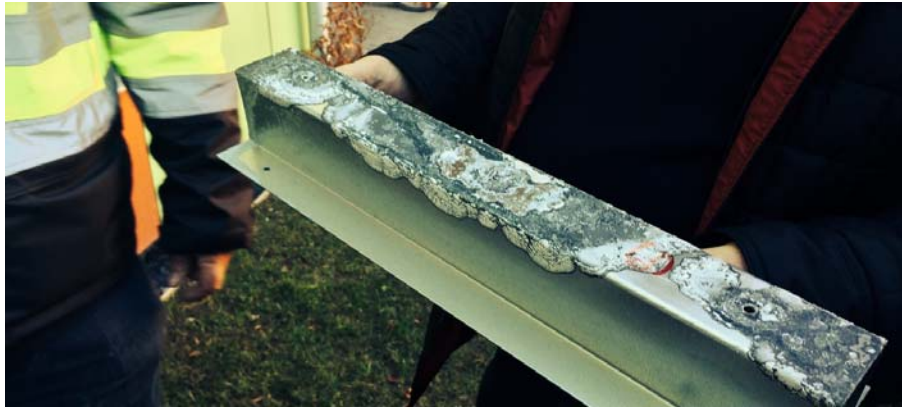
Facadebeklædnings ophæng korroderet.

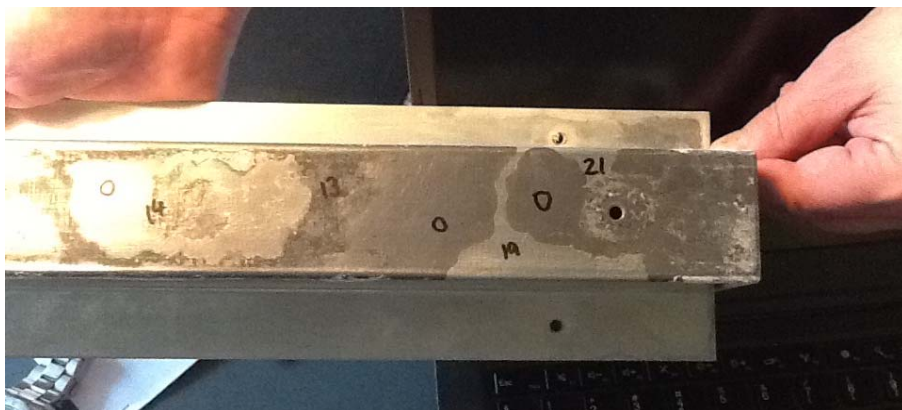
Forzinkningen er stort set væk.

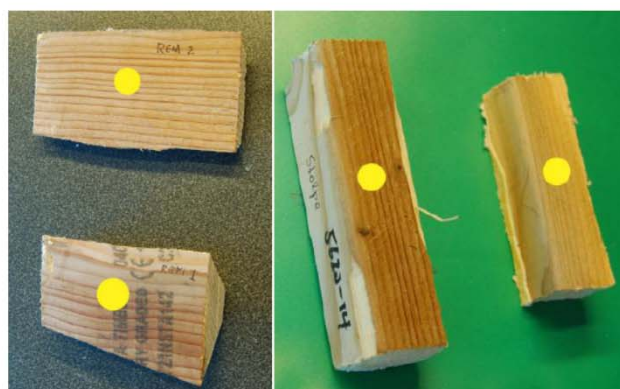
Nummer	% chlor
5620-14-1	4,6
5620-14-2	4,0
5620-14-3	4,1
5620-14-4	4,4

Træ, som har været påvirket af den saltholdige væske fra MgO pladerne, optager vand fra luften i væsentligt højere grad end ikke påvirket træ.

Saltpåvirket træ.

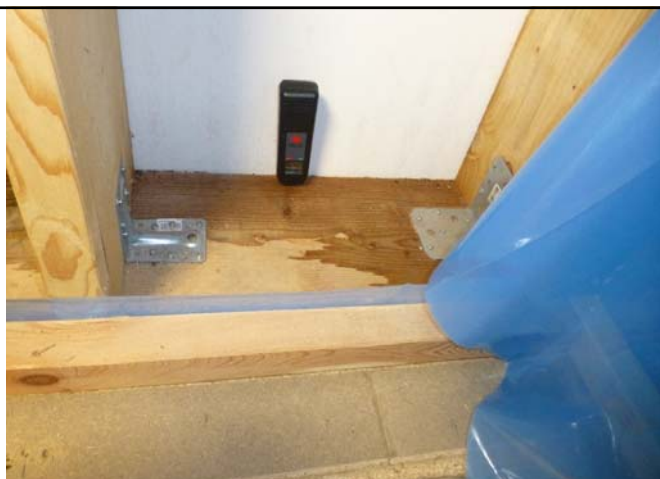
Måling af fugtindhold i træ

Fugtindholdet i træ med indhold af $MgCl_2$ kan ikke måles med traditionelle indstiksmålere, idet de måler modstanden i træet og denne ændres væsentligt af saltindholdet. Der måles typisk væsentligt højere værdier end det faktiske fugtindhold, som derfor må bestemmes ved tørre/veje-metoden.

Kapacitive fugtmålere fungerer heller ikke pålideligt på saltholdigt træ.

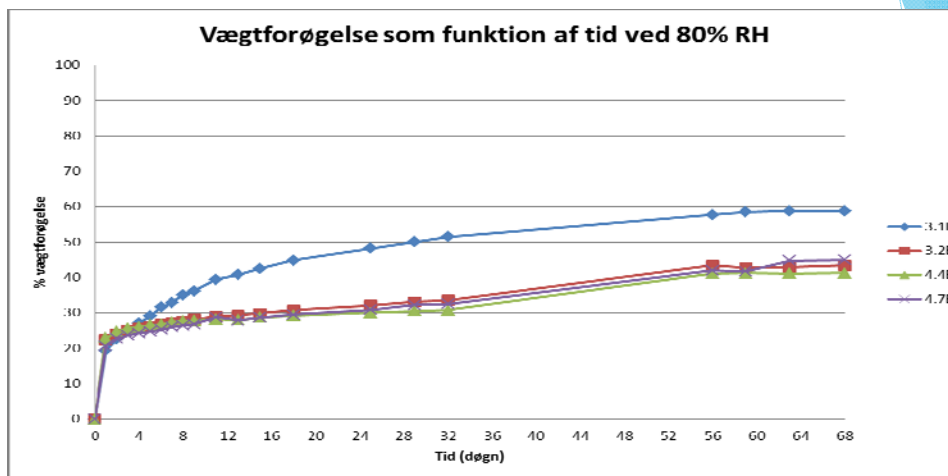
Vægtforøgelse ved 80 % RF.
 Der opnås nogenlunde ligevægt efter 64 dage.
 Bemærk prøve 3.1B skiller sig ud fra de øvrige prøver.
 Denne plade har de laveste indhold af klor

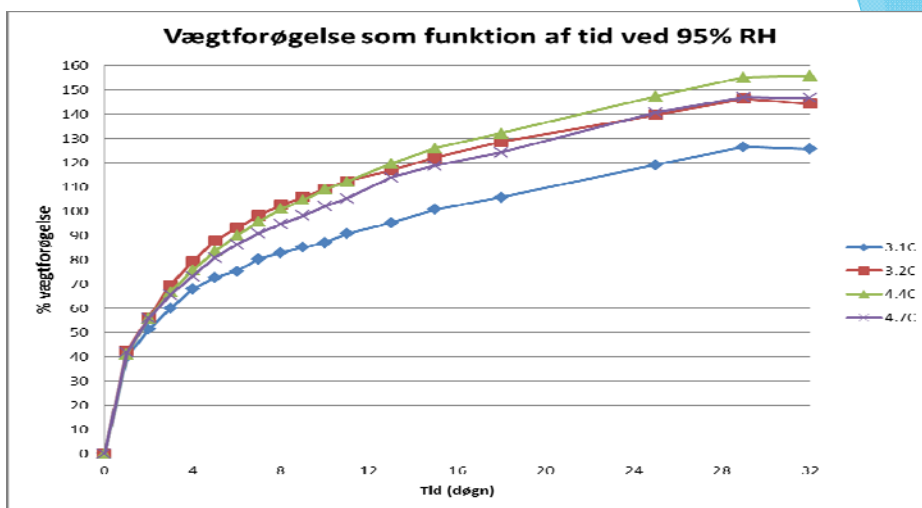
Vægtforøgelse ved 95 % RF.
 Forsøget blev standset efter 32 dage.
 Prøve 3.1B skiller sig igen ud fra de øvrige, men mærkeligt nok med en mindre
 fugtoptagelseshastighed end de øvrige i modsætning til forsøget ved 80

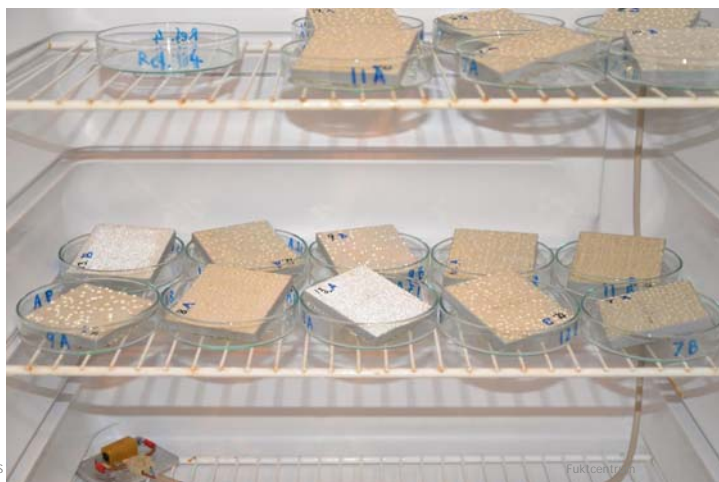
Imprægnering - alle plader græder efter 4- 6 dage i klimakammer ved 95 % RF
