Fuktcentrum 2018

Anders Melin

Byggnadsundersökningar AB

- **Brister i konstruktionsutförande kontra utförandefel?**

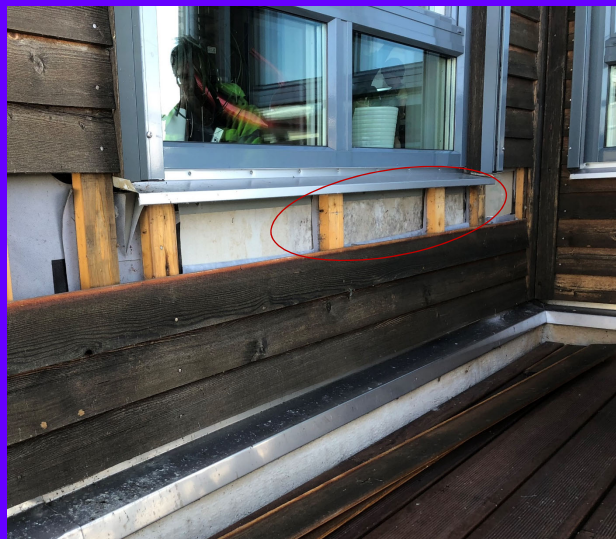
Fönsterbleck utan tätning mot karmbottenstycke

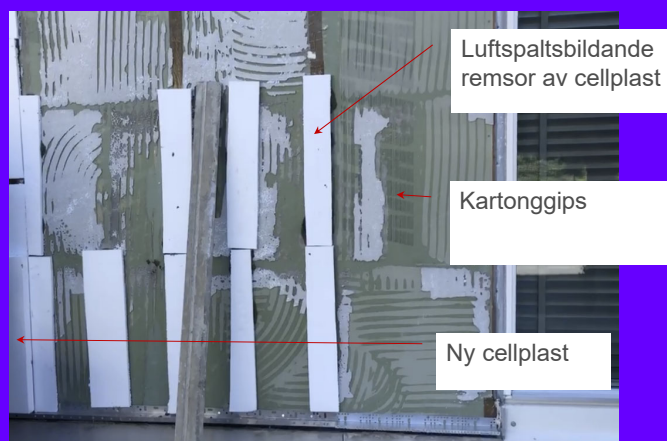
Luftat putsad fasad

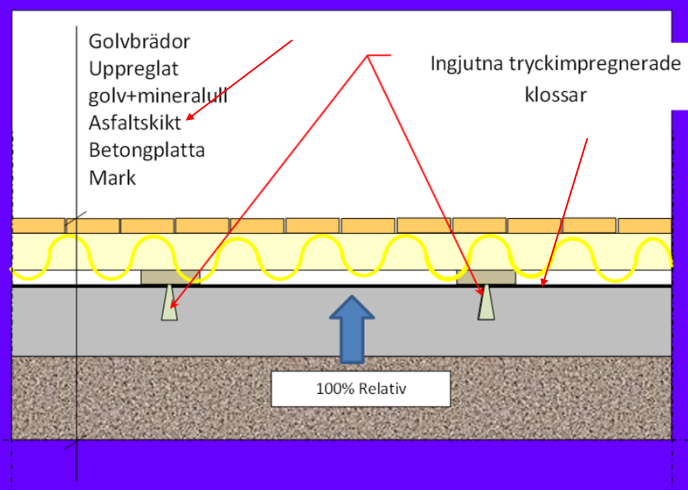
Övergolvskonstruktion under bänkkvarteren

- Riktade luftmätningar i övergolvet med avseende på mikrobiella angrepp och förekomst av impregneringsmedel.
- Provet innehåller **pentakloranisoler** som bildas när trämaterial behandlats med impregneringsmedel innehållande **klorfenoler** och som angrips av mikroorganismer.
- Provet innehåller höga halter av indikatorämnen som indikerar mögelangrepp i golvkonstruktionen och från fuktig mineralullsioslering.

Slutsatsen är att det förekommer fuktskadade samt impregnerade byggnadsdelar under bänkrader vilket stör kyrkorummets inommiljö.

Fuktskadorna under bänkarna har sitt ursprung från de äldre, numera till vissa delar, utbytta golvkonstruktionerna samt den asfalt bestrukna betongplattan med ingjutna impregnerade tråklossar

Åtgärdas genom avlägsnande av skadat materialutbyte och ny fuktsäker konstruktion
