Fuktcentrum 2019

Anders Melin

Byggnadsundersökningar AB

- **Brister i konstruktionsutförande kontra utförandefel?**

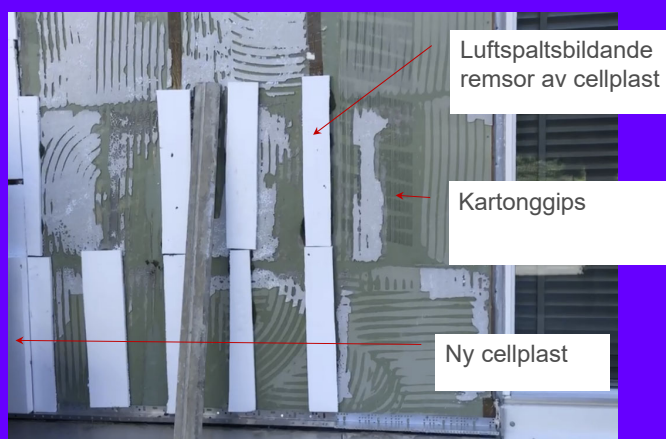
Luftat putsad fasad

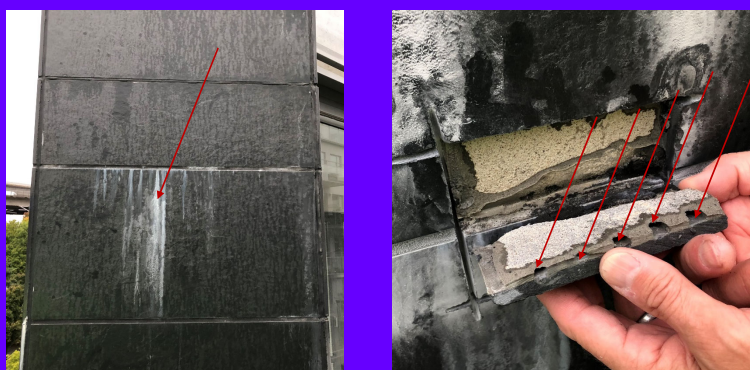
Salt/kalutfällning på fasader

Utförandet avseende klinkerplattorna avviker från HusAMA14. Enligt kapitel MB på sidan 643, skall fästmassa och plattorna ha fullständig kontaktyta. Beträffande fogning skall denna vara fri från håligheter och luftfickor.

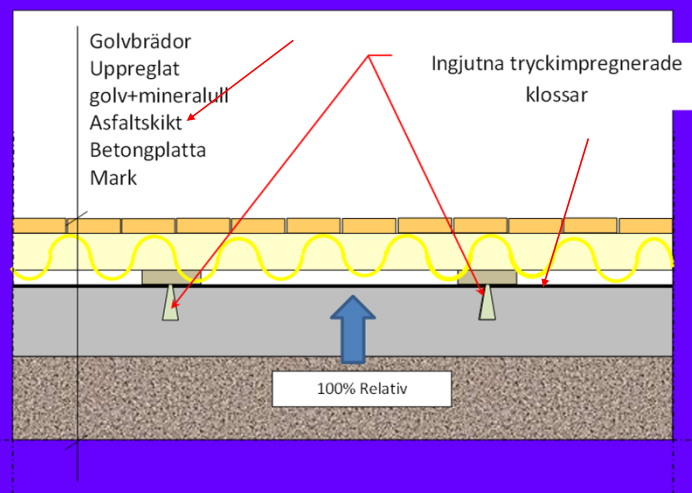
Övergolvskonstruktion under bänkkvarteren

- Riktade luftmätningar i övergolvet med avseende på mikrobiella angrepp och förekomst av impregneringsmedel.
- Provet innehåller **pentakloranisoler** som bildas när trämaterial behandlats med impregneringsmedel innehållande **klorfenoler** och som angrips av mikroorganismer.
- Provet innehåller höga halter av indikatorämnen som indikerar mögelangrepp i golvkonstruktionen och från fuktig mineralullsisolering.

Slutsatsen är att det förekommer fuktskadade samt impregnerade byggnadsdelar under bänkrader vilket stör kyrkorummets innemiljö.

Fuktskadorna under bänkarna har sitt ursprung från de äldre, numera till vissa delar, utbytta golvkonstruktionerna samt den asfalt bestrukna betongplattan med ingjutna impregnerade tråklossar

Åtgärdas genom avlägsnande av skadat materialutbyte och ny fuktsäker konstruktion
