# Magnesiumoxid-plader

Vindspærre i lette facader  
Tommy Bunch-Nielsen, Bunch Bygningsfysik ApS

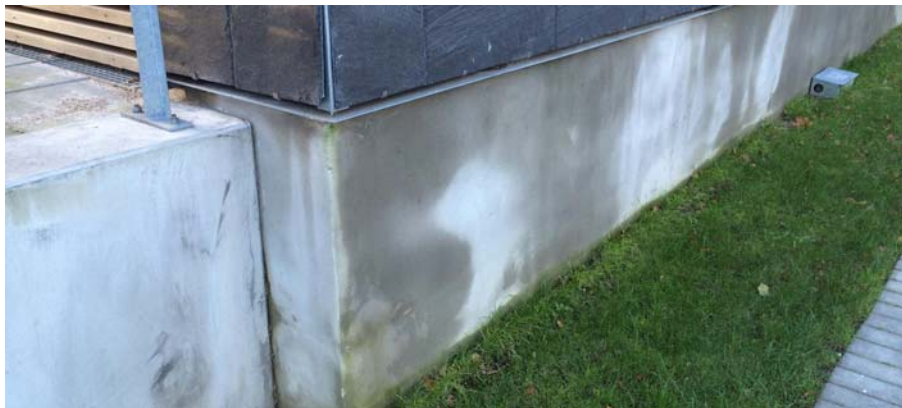
### Aftegninger på fundament

Årsagen til at fundamentet er opfugtet meget uensartet, skyldes at der i bundprofilen optræder nogle forhøjninger (opbuk) som gør at vandet fra facaden ikke fordeles ligeligt.

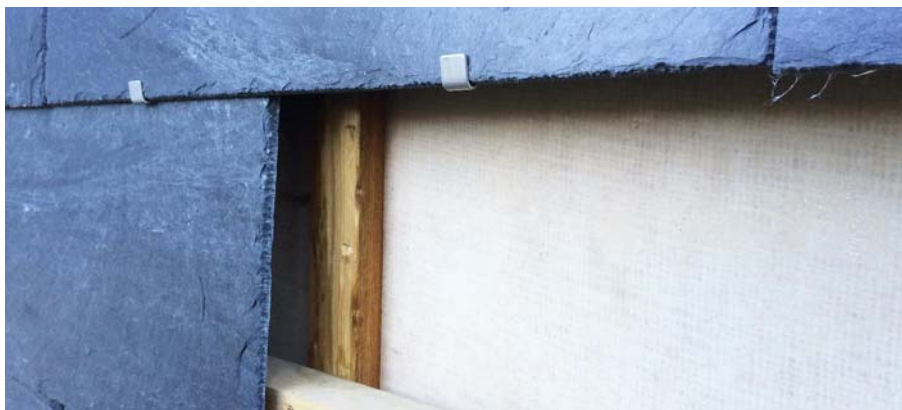
### Kraftig opfugtning af afstandslisterne.

I november til februar måned har vi registreret at afstandslister monteret uden på vindspærre af MgO-plader er blevet kraftigt opfugtet.

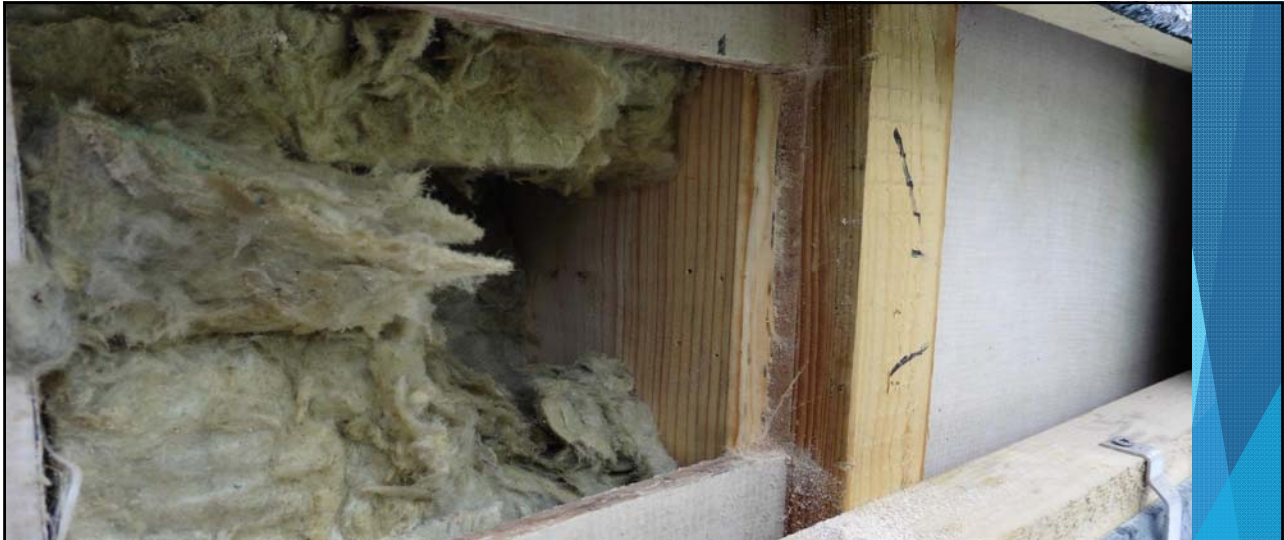
Stolpe bag vindspærren opfugtet ca. 5 cm ind i konstruktionen

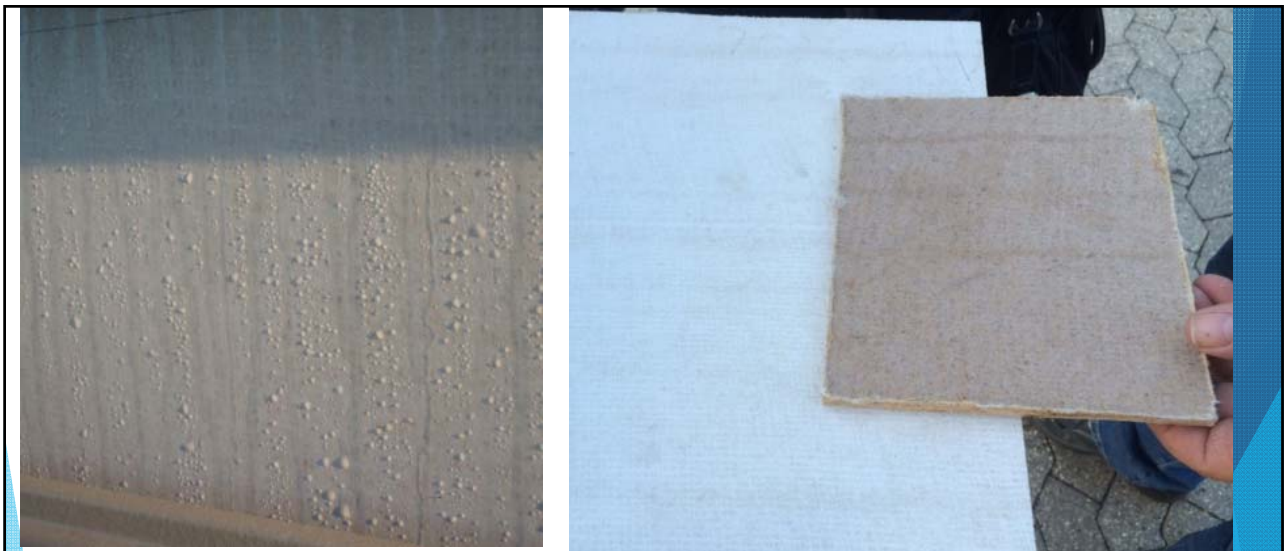
Kraftig opfugning af MgO pladerne.

Forskel i udseende på pladerne fra tør til vandmættet tilstand.

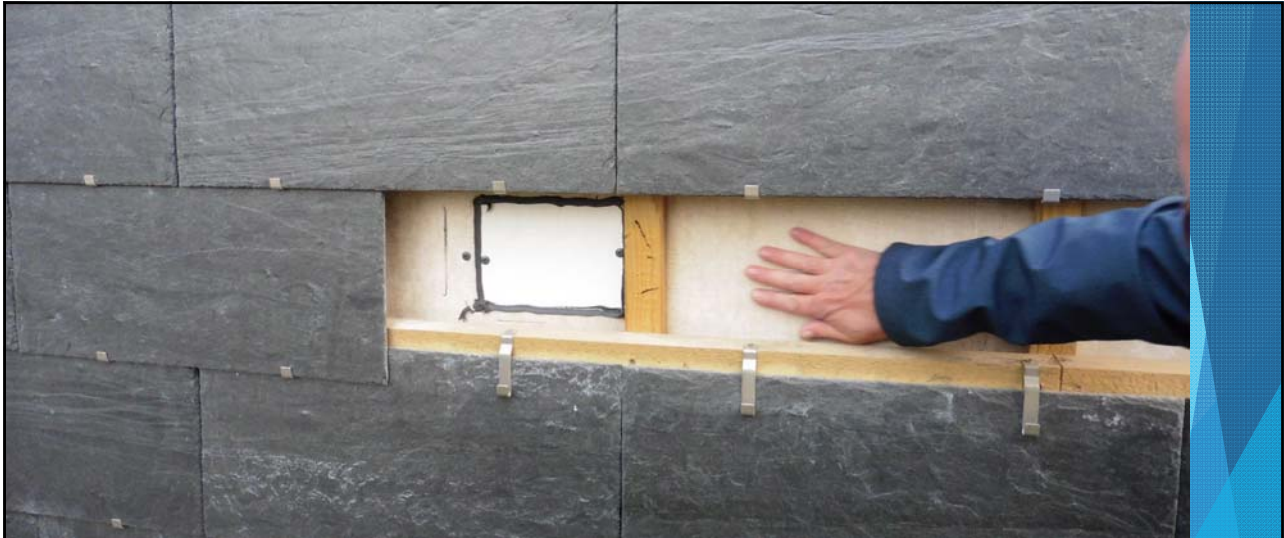
Opfølgning i marts måned 5 uger efter den forrige registrering.

Vi kunne konstatere at der var sket en udtørring på både afstandslister og MgO plader.

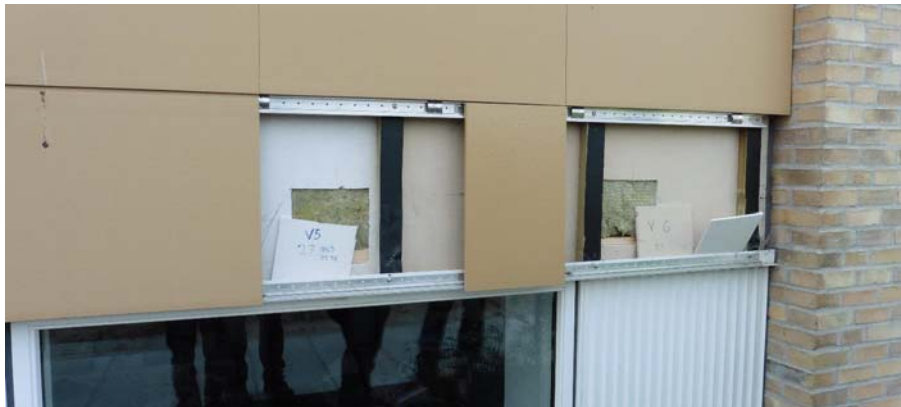
Der er stor forskel på MgO pladernes udseende

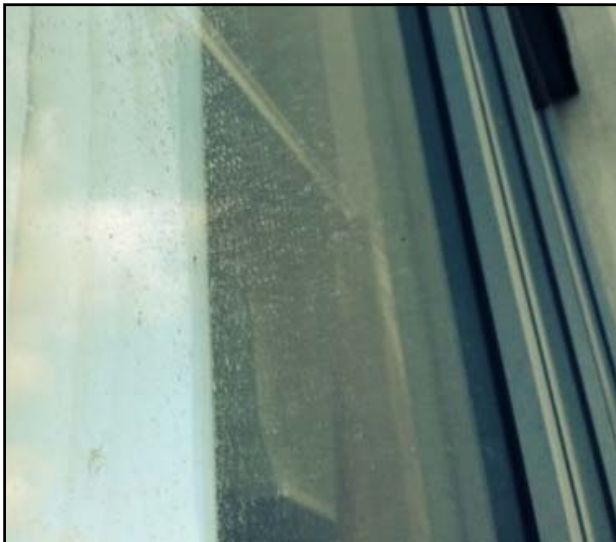
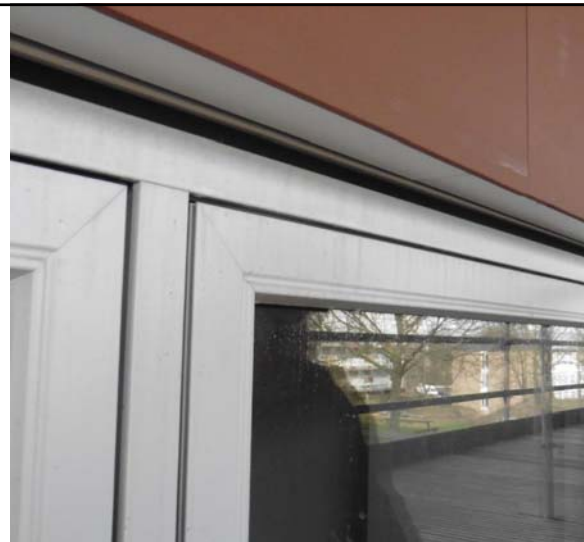
## Misfarvning af ruderne

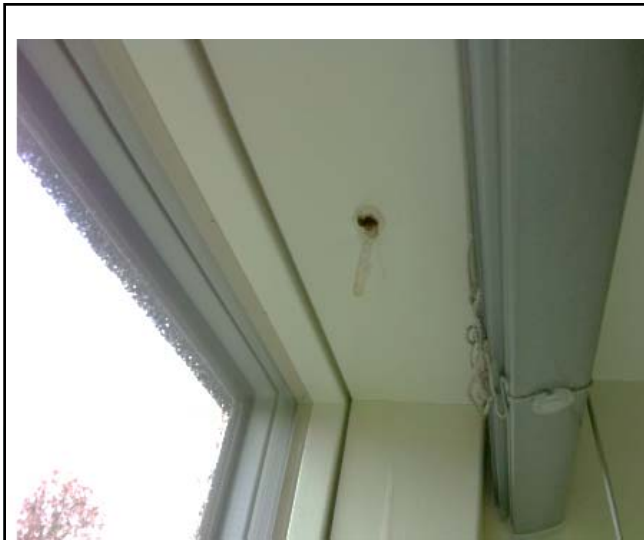
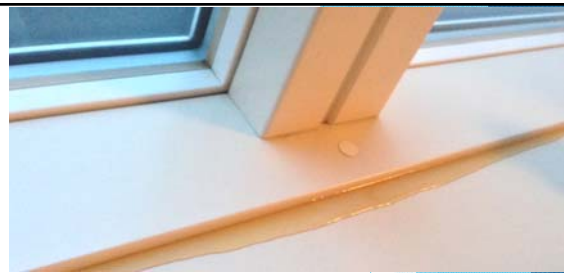
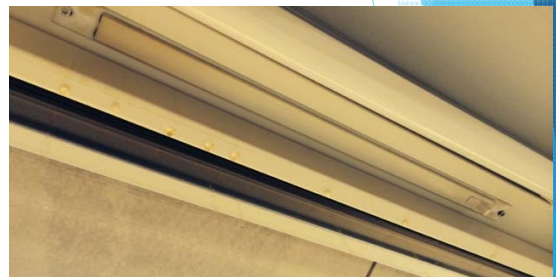
## Vand trængt ind ved overkarmen på vinduerne og samlet sig i bundkarmen.

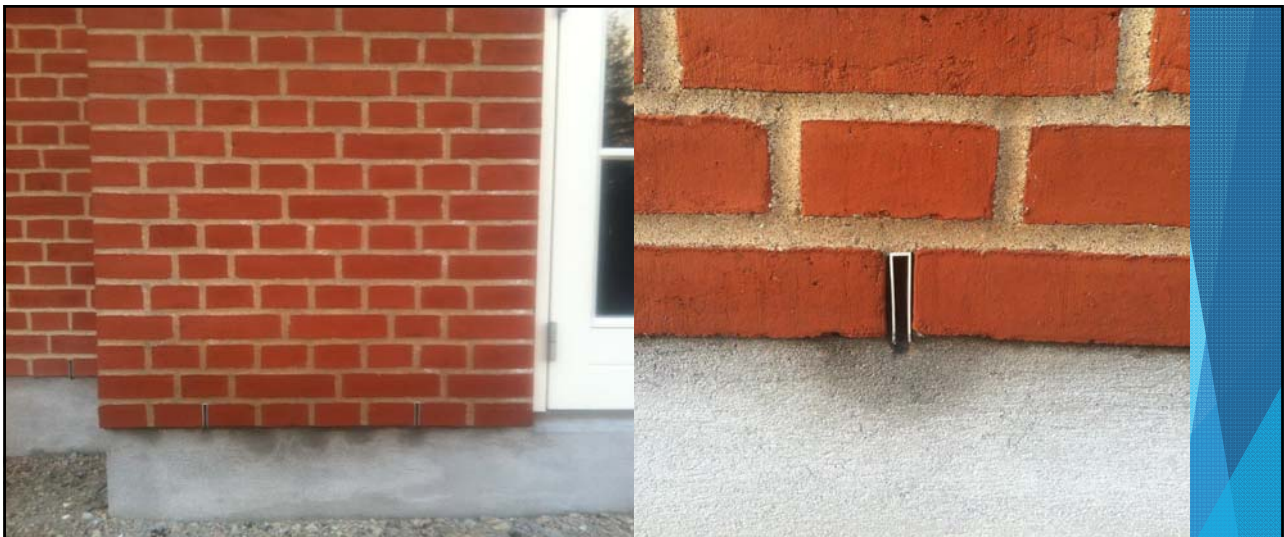
## Opfugtning af fundament og murværk.

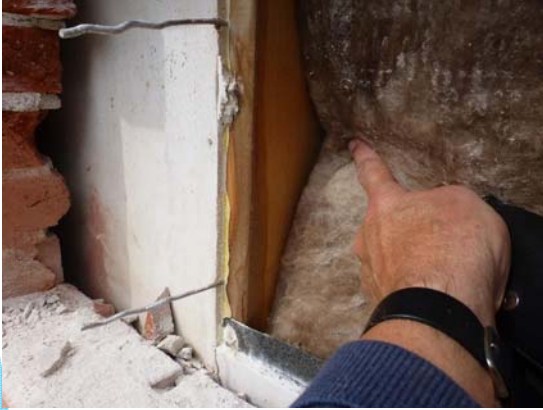
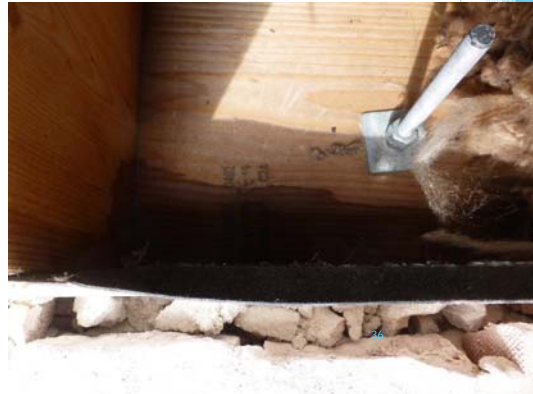
## Opfugtning af trækonstruktion

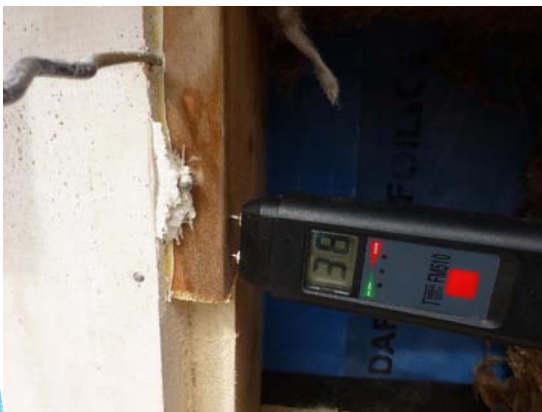
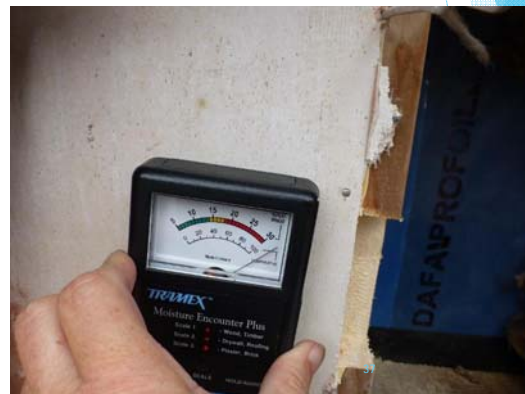
## Fugtmåling duer ikke på grund af salt

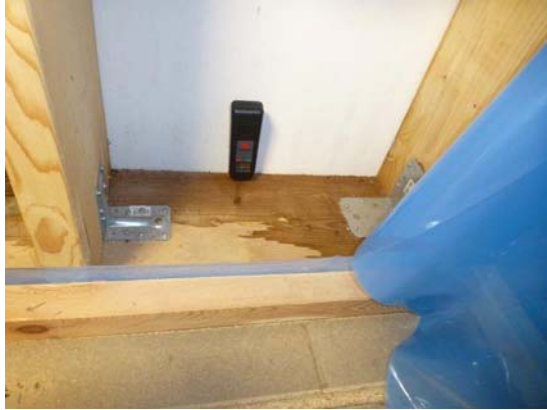
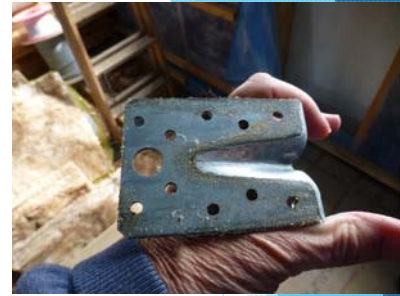
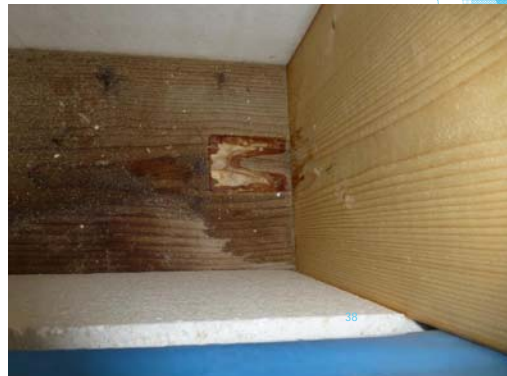
## Bundremme er værst udsat

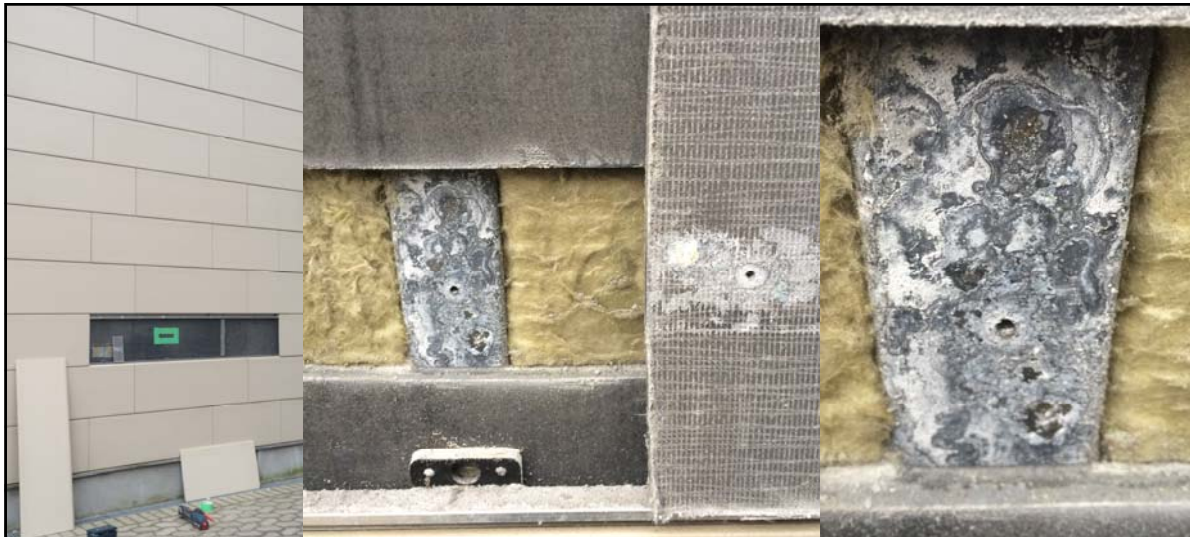
Stålreglar som danner underlag for MgO pladerne er tydeligvis korroderede.  
Stålet bærer en relativt tung beklædning af skærmtegl.

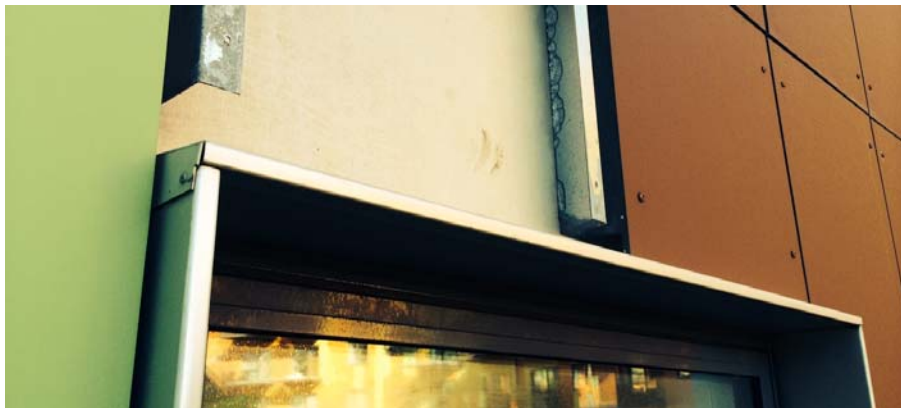
## Facadebeklædnings ophæng korroderet.

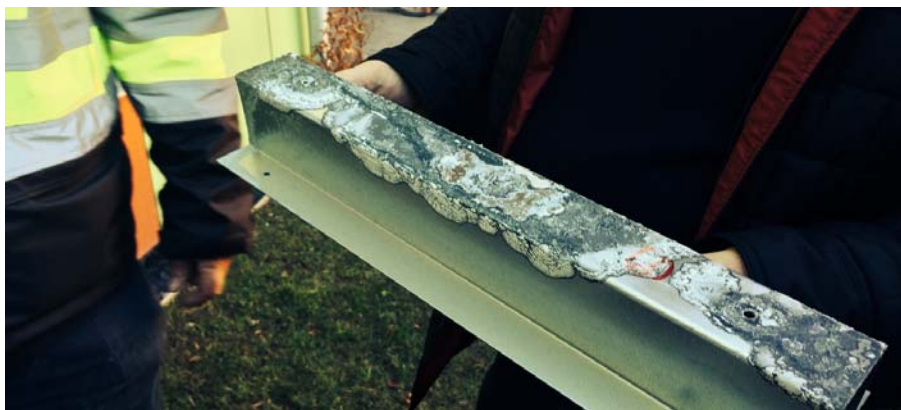
## Facadebeklædnings ophæng korroderet.

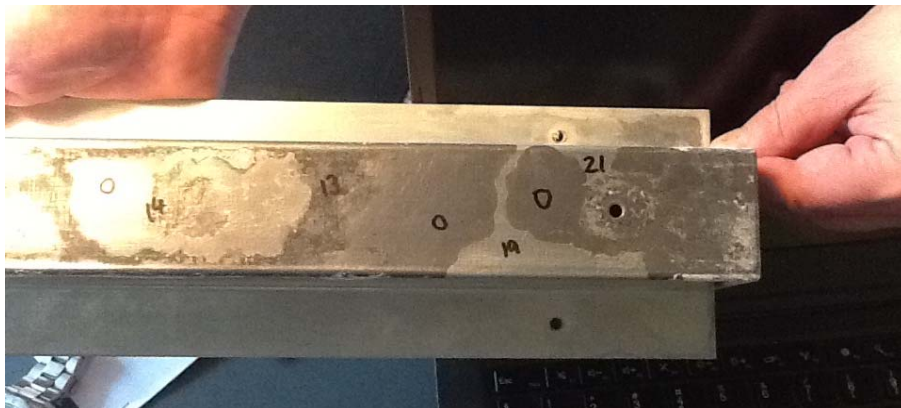
Forzinkningen er stort set væk efter 1,5 år

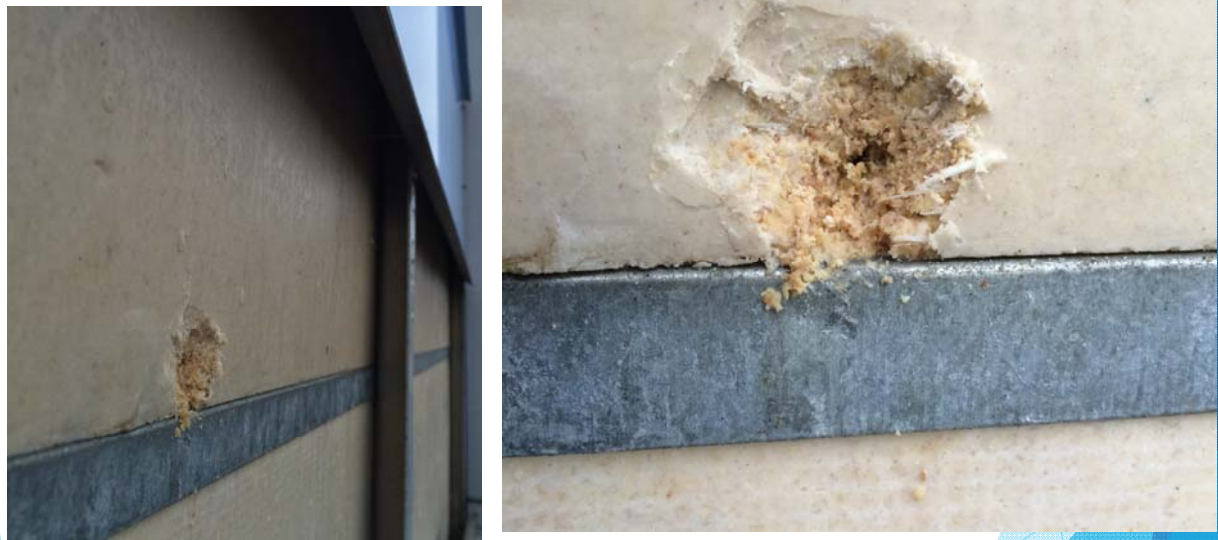
Vandmættet MgO plade som visse steder har mistet sin sammenhængskraft, decomposition
