# Fuktcentrum 2018

Anders Melin

Byggnadsundersökningar AB

- **Brister i konstruktionsutförande  
kontra utförandefel?**

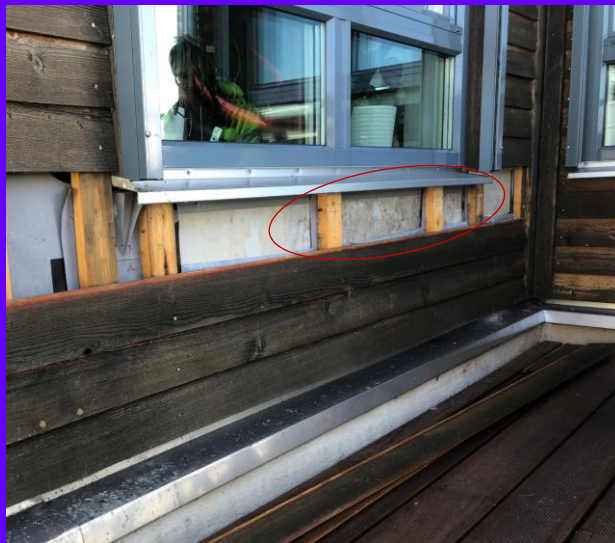
## Fönsterbleck utan tätning mot karmbottenstycke

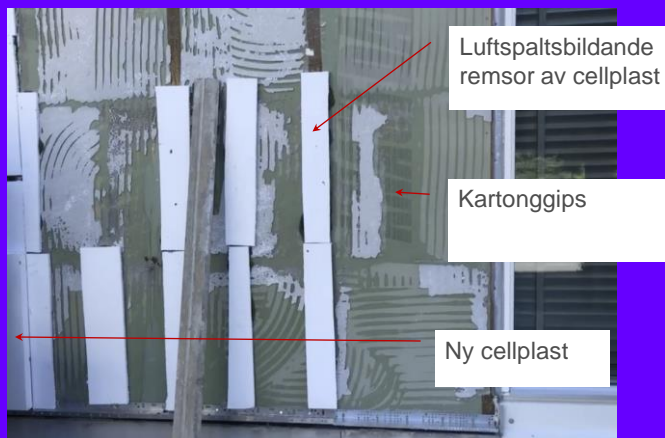
## Luftat putsad fasad

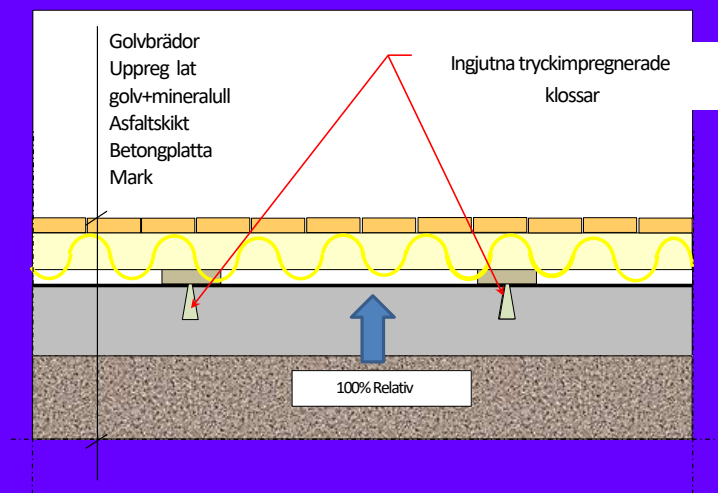
## Övergolvskonstruktion under bänkkvarteren

Slutsatsen är att det förekommer fuktskadade samt impregnerade byggnadsdelar under bänkrader vilket stör kyrkorummets inommiljö.

Fuktskadorna under bänkarna har sitt ursprung från de äldre, numera till vissa delar, utbytta golvkonstruktionerna samt den asfalt bestrukna betongplattan med ingjutna impregnerade tråklossar

Åtgärdas genom avlägsnande av skadat materialutbyte och ny fuktsäker konstruktion
