Erfarenheter från Fuktsäkerhetsuppdrag Johan Tannfors, AK Konsult Uppsala

Gröngarns omsorgsboende

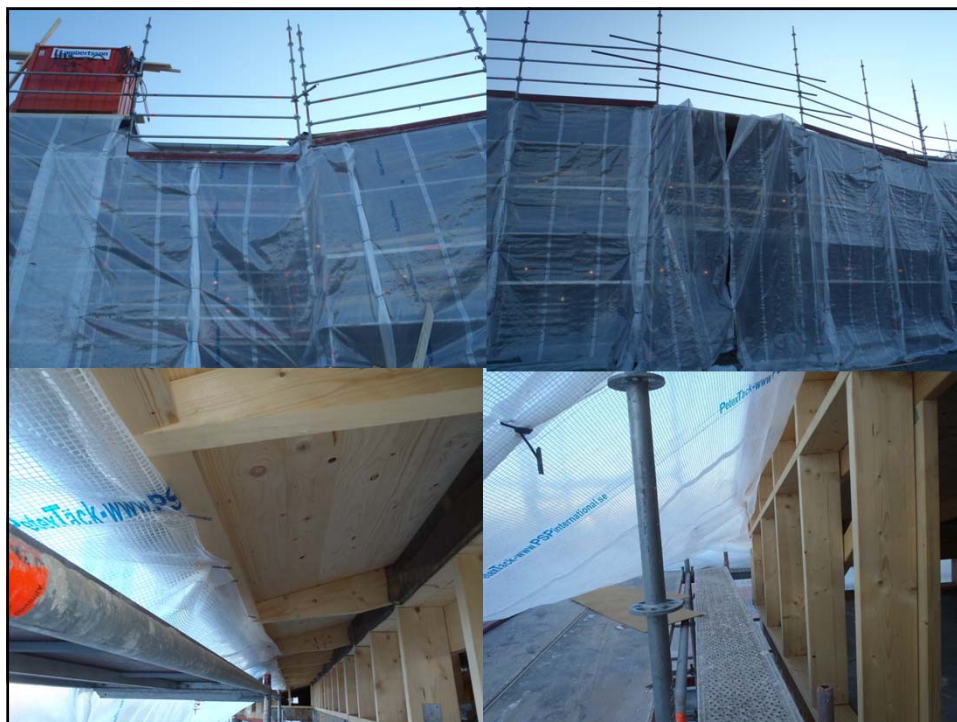
- Med de hårda krav som ställs på byggnadernas energiprestanda börjar lufttätetskrav mot passivhus bli mer eller mindre standard
- Kräver bra projekterade detaljer
- Även då krävs en vaken fuktsäkerhetsansvarig och kontinuerliga fuktronder då dessa detaljer lyfts fram och löses.

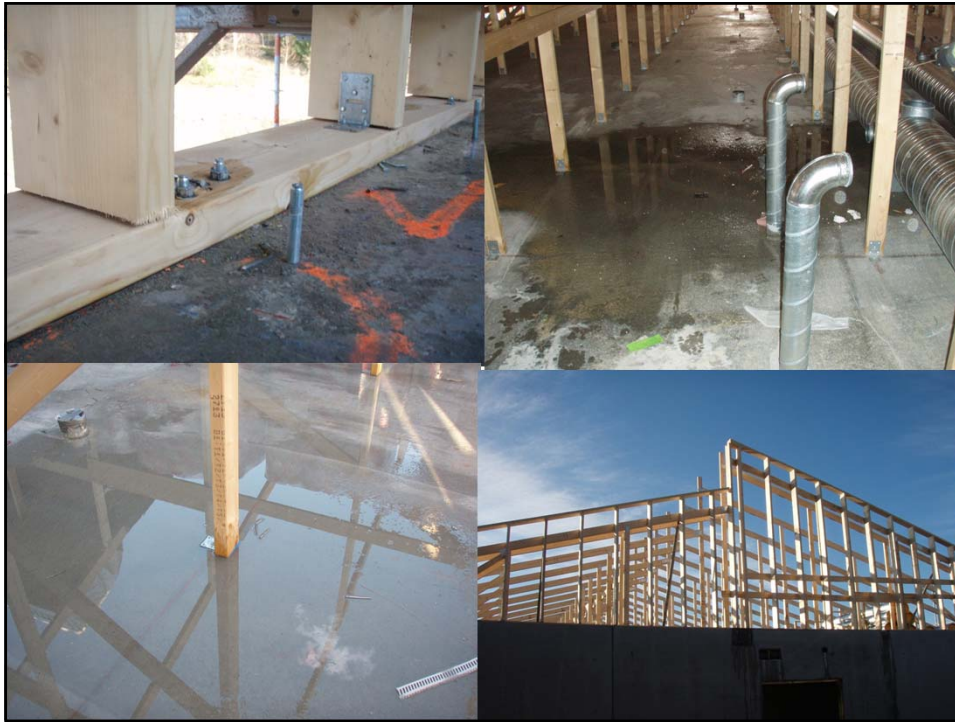
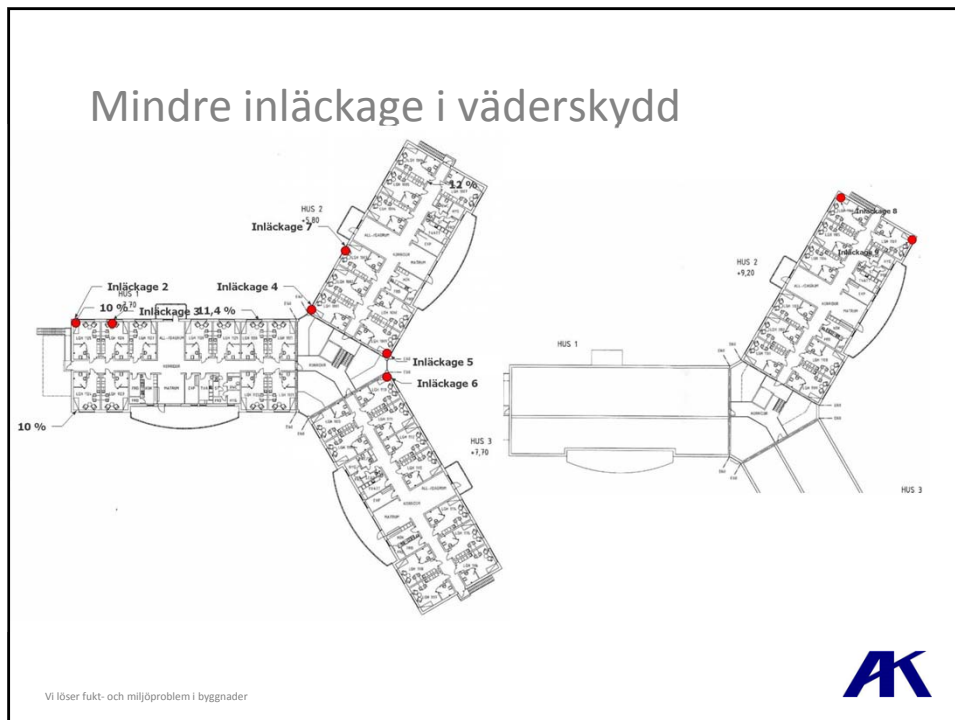
Bedömning, åtgärd och uppföljning

Tabell. Sammanställning inläckage.

Inläckage- nr på figur	Uppfuktat	Bedömning
1	Endast utvändig vindskiva	Korrigerig av väderskydd och uttorkning
2	Mindre uppfuktning betong (ingen uppfuktning av trä)	Korrigerig av väderskydd
3	Uppfuktning av hammarband, träregel ovan fönster och stående regel t.v. om fönster samt betong.	Väderskyddet korrigeras samt utvändigt vindskydd. Värmebläktar monteras. Återkontroll rond 6.
4	Uppfuktning av betong samt träregel mot betongvägg.	Lika 3.
5	Uppfuktning av betong samt träreglar (2 st närmast betongvägg)	Lika 3.
6	Mindre uppfuktning betong (ingen uppfuktning av trä)	Korrigerig av väderskydd och uttorkning av betong
7	Uppfuktning av träregel under fönster	Väderskyddet korrigeras. Värmebläktar monteras. Återkontroll rond 6.
8	Mindre uppfuktning betong (ingen uppfuktning av trä)	Korrigerig av väderskydd
9	Mindre uppfuktning betong (ingen uppfuktning av trä)	Korrigerig av väderskydd

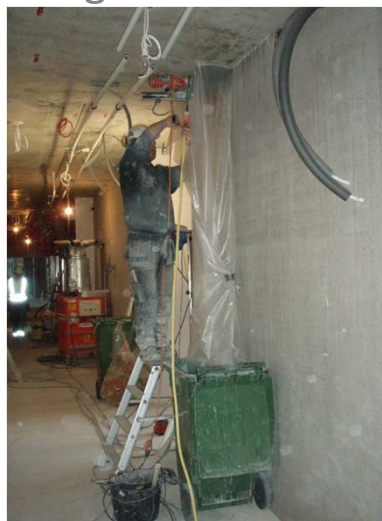
Hantering vattenkyld borrning

Håltagningen för radiatorrören i BTG-väggarna invid utfackningsväggen måste tas upp med vattenkyld bormaskin. Vi provade idag med torrbörning men det tog stopp när betongborraren träffade på armeringsjärn. Detta gäller för Hus 3, plan 2.

- Plastning av utfackning ned och ut över golvet.
- Uppsugning av vatten i direkt anslutning till borrning.

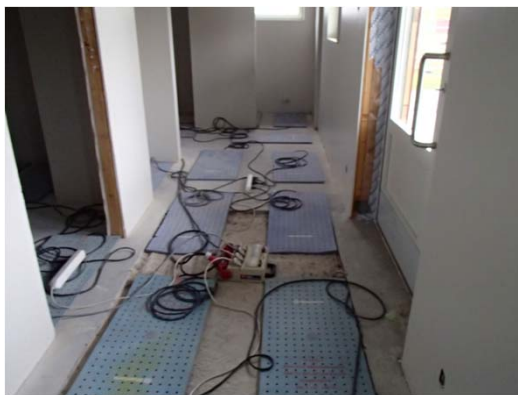
- Kraftig värmeutveckling (ca 80 ° C)
- Begränsad yta ca 2m²/matta

"Torrt" på 2-3 veckor

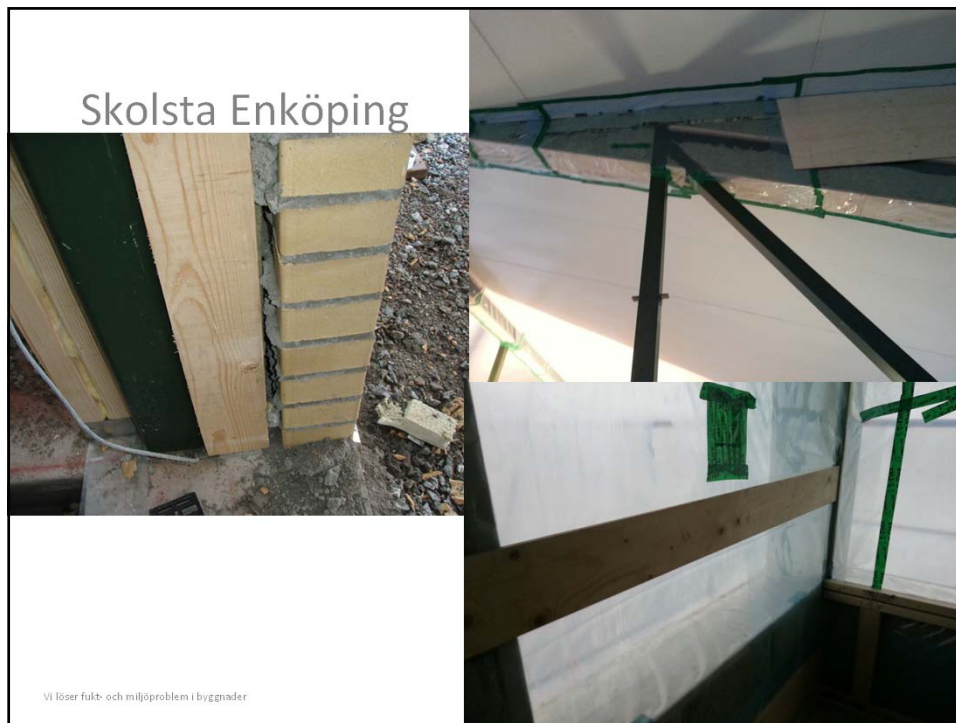
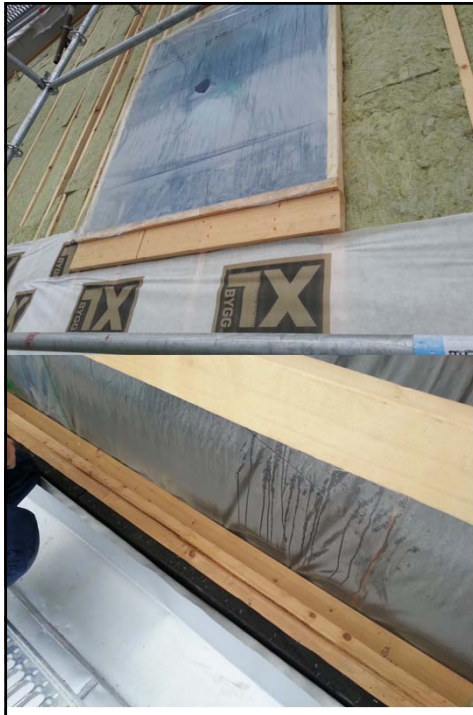
- "Vi har för högt fukttillskott"- Vad ska vi göra?
- Antingen ventilerar ni ut fukten eller avfuktar. Nu är det kallt ute så är ventilering kostnadseffektivt om man har tillräcklig med värmekapacitet.
- "Ok vi ventilerar"
- Man tog dock inte hänsyn till att evakuera den fuktiga luften utanför byggnaden.

Som vanligt "restade"
fönster. Dubbla plastfolie
utgjorde fönster och dörrar.

Snittade upp hål i båda
folierna

Kondens i temporärt
plastade fönsteröppningar
