Skador i putsade träregelväggar

Artikelförfattare är **Anders Jansson, Ingemar Samuelson, Kristina Mjörnell**, SP Sveriges Provnings- och Forskningsinstitut, Borås.

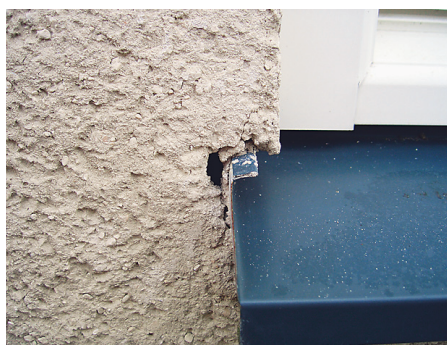
Bild 8. Otät fönsteranslutning.

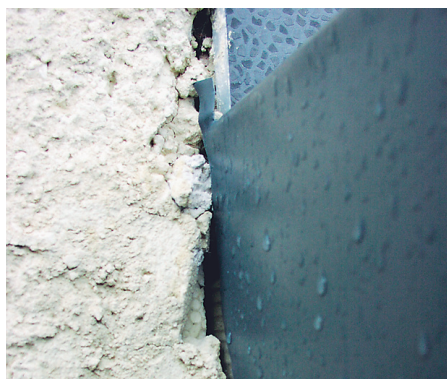
Bild 10. Otätheter vid skärmtaksinfästning.

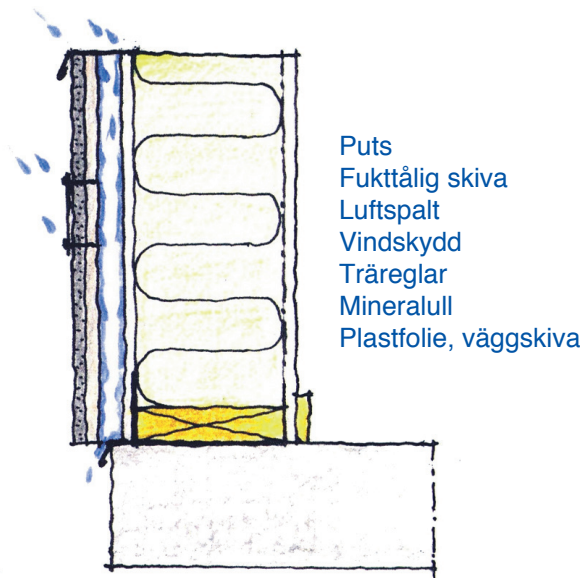
Bild 11: Putsad träregelvägg med ventilerad fasadskiva.

egenskaper som den traditionella ventilerade väggen. Regnskydd och vindskydd ska skiljas åt. Vindskyddet bör tåla vattenbegjutning om fasaden utsätts för regn under byggtiden. Stor omsorg måste läggas vid utformning av anslutnings- och infästningsdetaljer. En annan lösning är att använda mer fukttåliga material i väggen. Principen för en fuktsäkrare ut-
