# Sprickbildning i puts på isolering

Artikelförfattare är **Kenneth Sandin**,  
Byggnadsmaterial, Lunds Tekniska  
Högskola, Lund.

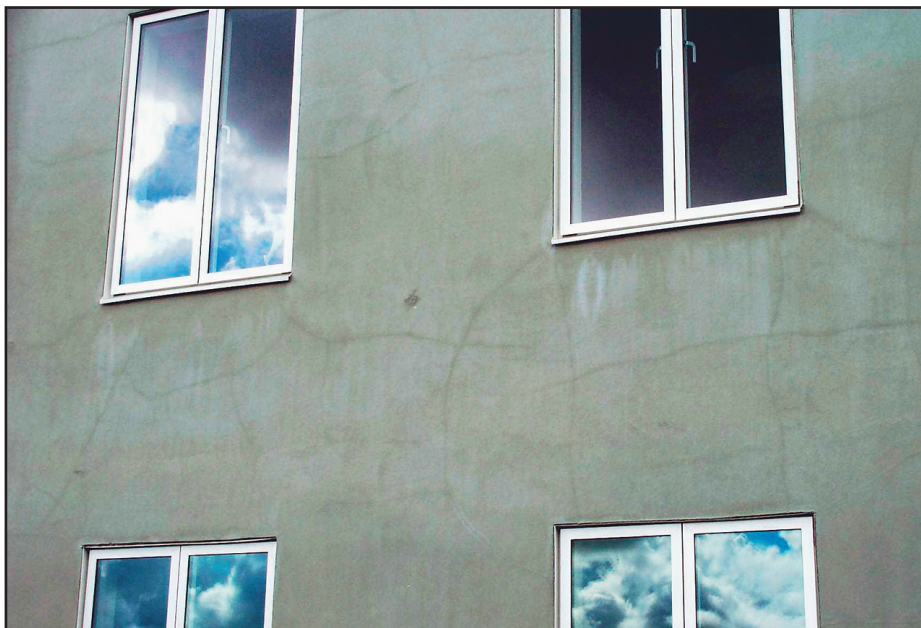
*Sprucken puts.*

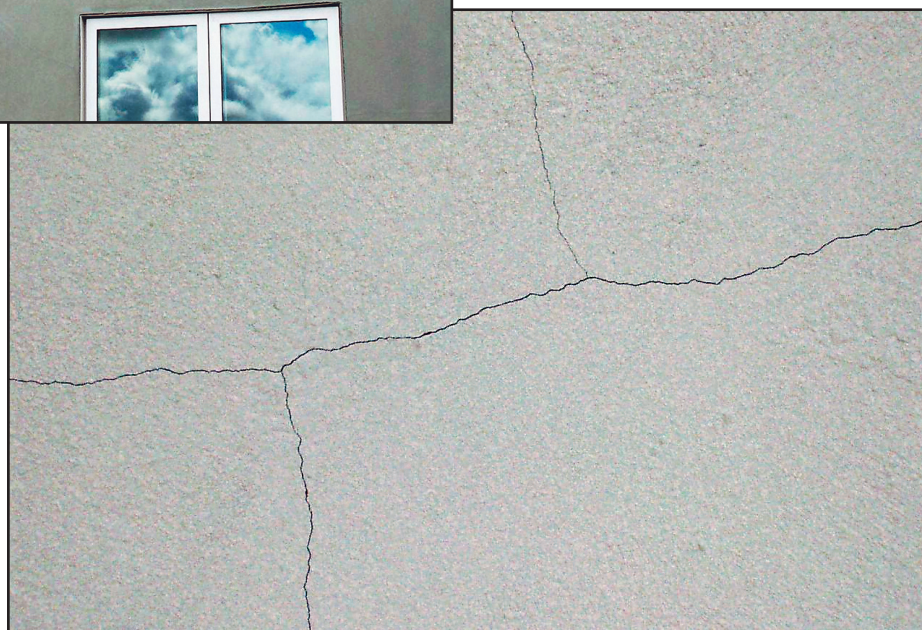
*Sprickor i putsad fasad.*

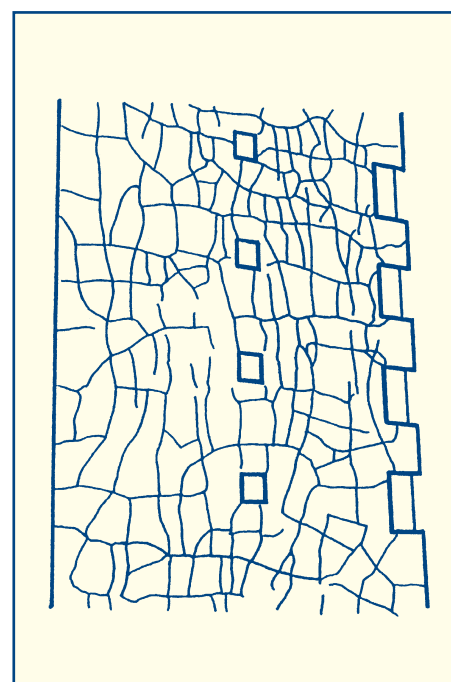
Sprickbildningen sker ofta i ett masknät med en maskvidd 0,5–1 meter. Även andra typer av sprickor förekommer, främst i anslutning till tvärsnittsändringar vid fönsterband och liknande. Ett typiskt sprickmönster illustreras i figur 1.

*Figur 1: Typiskt sprickmönster. Maskvidden är 1–2 meter.*

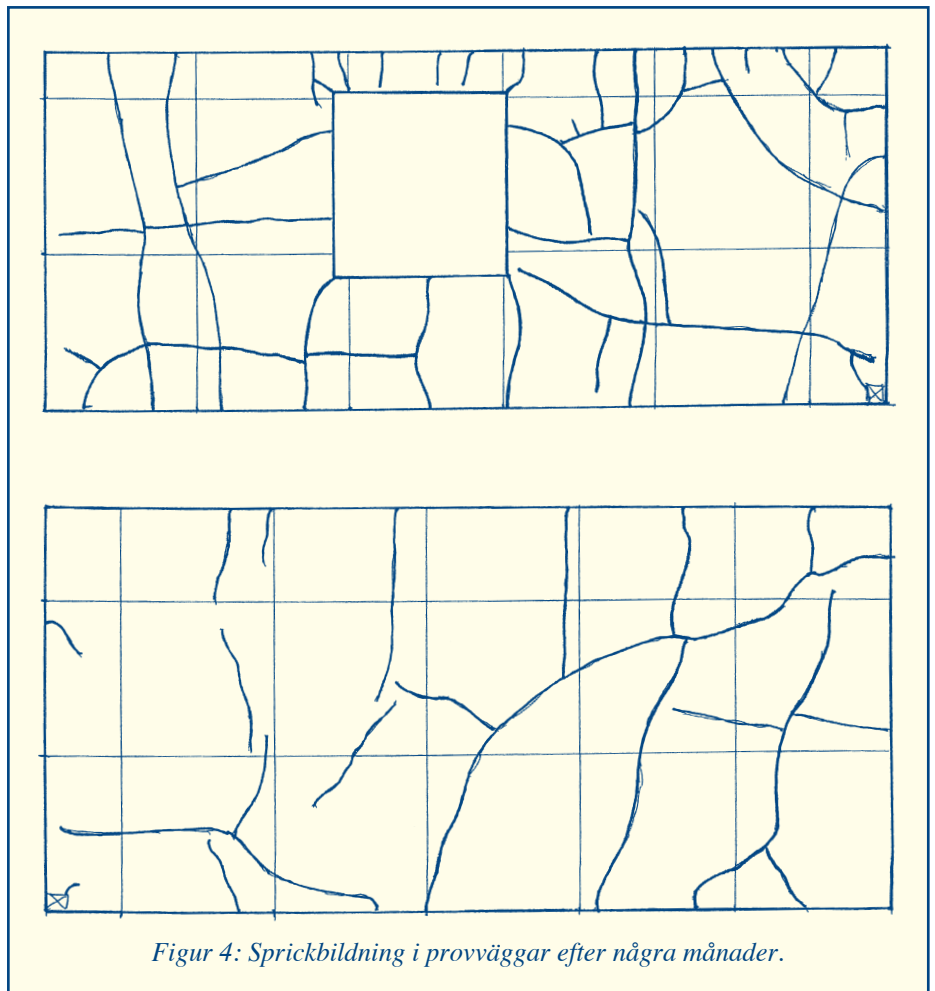
De första sprickorna visade sig efter tre dygn. Härefter skedde en mycket snabb sprickbildning. Även innan den första vattenbelastningen efter tre veckor fanns omfattande sprickbildning i väggen med fönsteröppning. I väggen utan fönster fanns endast enstaka sprickor vid denna tidpunkt. Efter fyra uppfuktningar/uttorkningar var båda väggarna helt uppspruckna i 0,5–1 kvadratmeter stora sjok. Sprickbildningen vid provningens slut redovisas i *figur 4*.

*Figur 4: Sprickbildning i provväggar efter några månader.*

Den mycket omfattande sprickbildningen är i högsta grad överraskande. Även väg-gen med en fri kant, vilket motsvarar dila-tationsfogar med avståndet 12 m uppvisar en omfattande sprickbildning. Sprickor finns mycket nära dilatationsfogen. Detta visar att det finns all anledning att fråga sig om dilatationsfogar har någon betydelse.

Utvecklingen av sprickbildningen stämmer helt med de teoretiska beräkningarna. Den första sprickan kommer mitt i puts-fältet och därefter sker ny sprickbildning i de nya frikopplade puts-fälten. Detta gäller både de horisontella och de vertikala sprickorna. De sneda sprickorna hänger främst samman med fasthållning mot rörelser vinkelrätt mot putsen vid kramlor.

Armeringen har stor betydelse för sprickbildningen. Genom att den är place-rad längst in mot isoleringen kommer putsen här att ha små rörelser. Rörelser längre ut i putsen medför då att putsen måste böjas, vilket medför sprickbildning. Ett absolut krav för att systemet ska

fungera är att armeringen modifieras. Detta bör studeras ytterligare i fortsatta undersökningar.

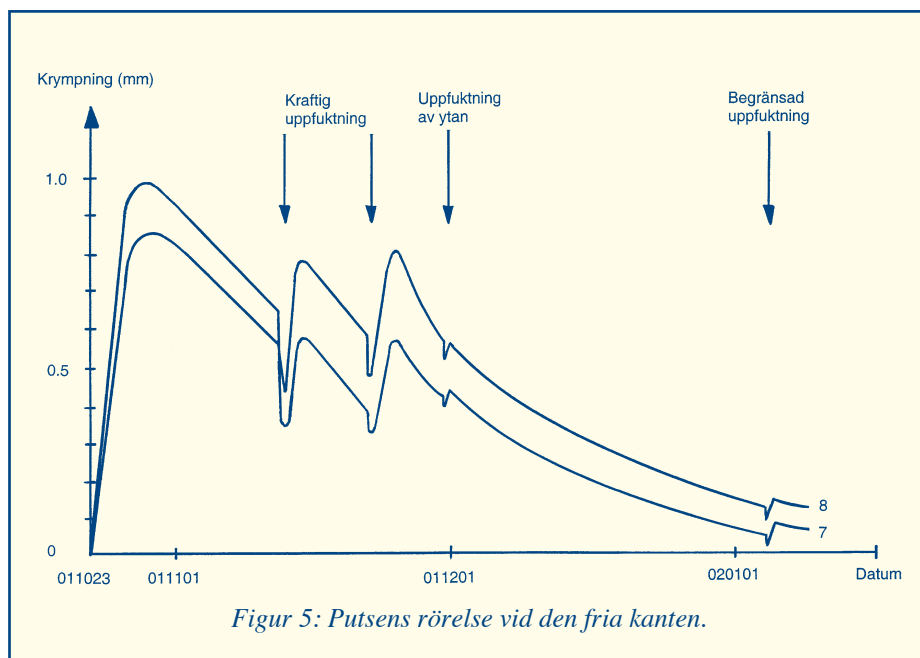
Figur 5: Putsens rörelse vid den fria kanten.

Ett intressant fenomen är att sprickbildning även sker mycket nära den fria puts-kanten. Denna sprickbildning beror sannolikt på putsens deformation vinkelrätt mot putsens plan. Detta indikerar att dilatationsfogar kanske inte har någon större funktion med avseende på att förhindra sprickbildning beroende på putsens krympning.

Putsens krympning/svällning vid uttorkning/uppfuktning har mätts vid den fria puts-kanten på väggen utan fönster. Resultatet redovisas i figur 5.

Initialkrympningen är cirka 1 mm. Detta är väsentligt mindre än den fria krympningen. Den fria krympningen skulle ha varit 6–7 mm! Detta indikerar en kraftig fasthållning av puts-kakan. Detta stämmer väl med sprickbildningen enligt tidigare. Vore inte puts-kakan fasthållen skulle den inte spricka.
