Viktiga slutsatser från den senaste forskningsrapporten

SP Sveriges Tekniska Forskningsinstitut

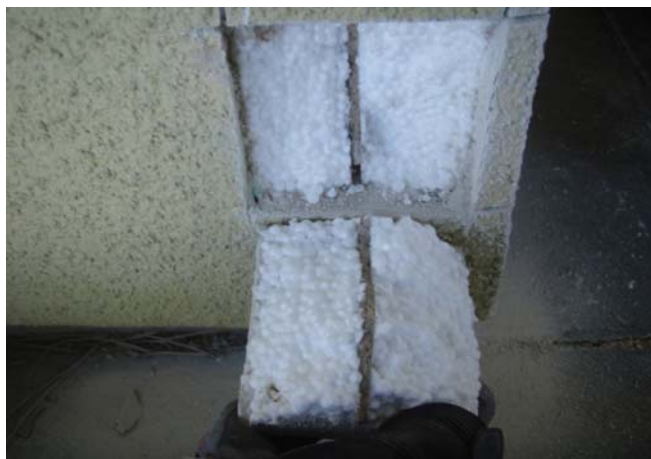
Fästbruk mellan cellplastskivor vid vägghörn

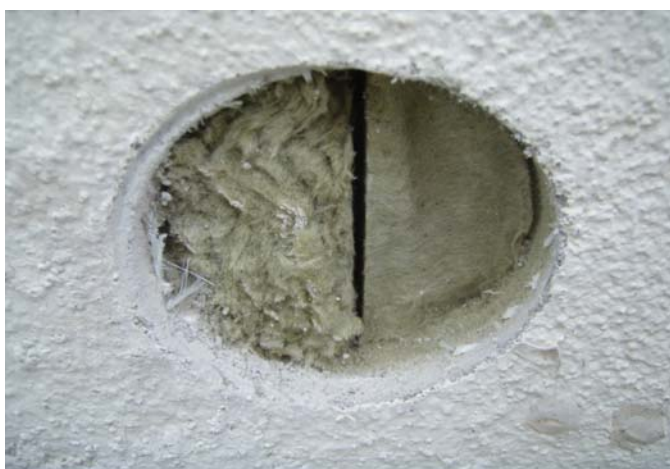
Glipa mellan mineralullsskivor vid vägghörn

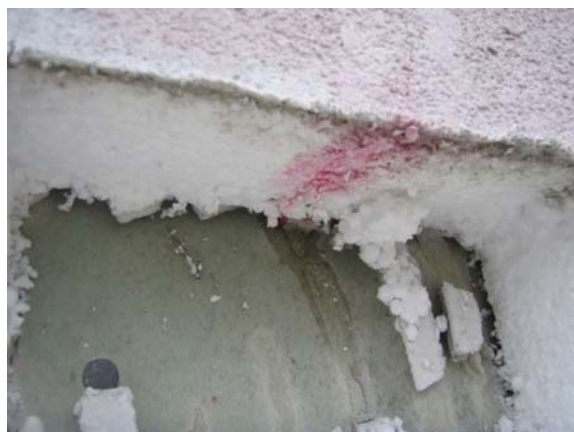
Mikrosprickor i puts, provtryckning

I samband med vattenfilm på ytan och vindtryck

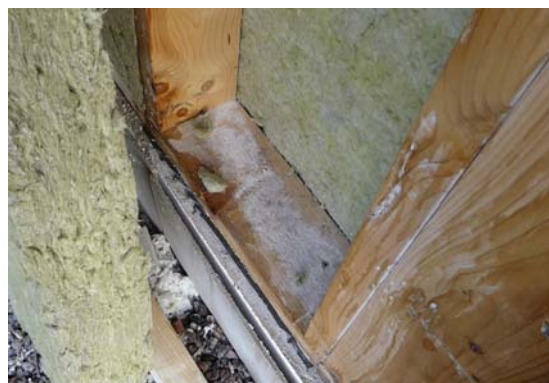
Fotografier från samma hus vid friläggning

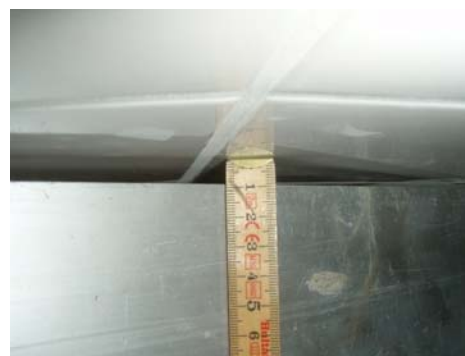
Buktning i våtrumsvägg
