# Regntäthet hos prefabricerade betongsandwichväggar med fönster och balkonganslutningar

Besiktning i fält och laboratorieförsök

Lars Olsson, RISE

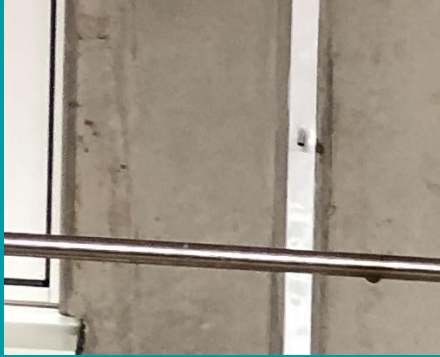
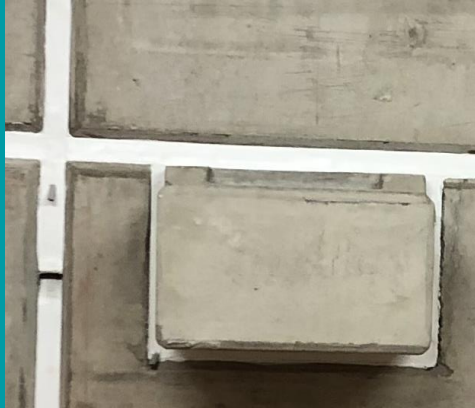
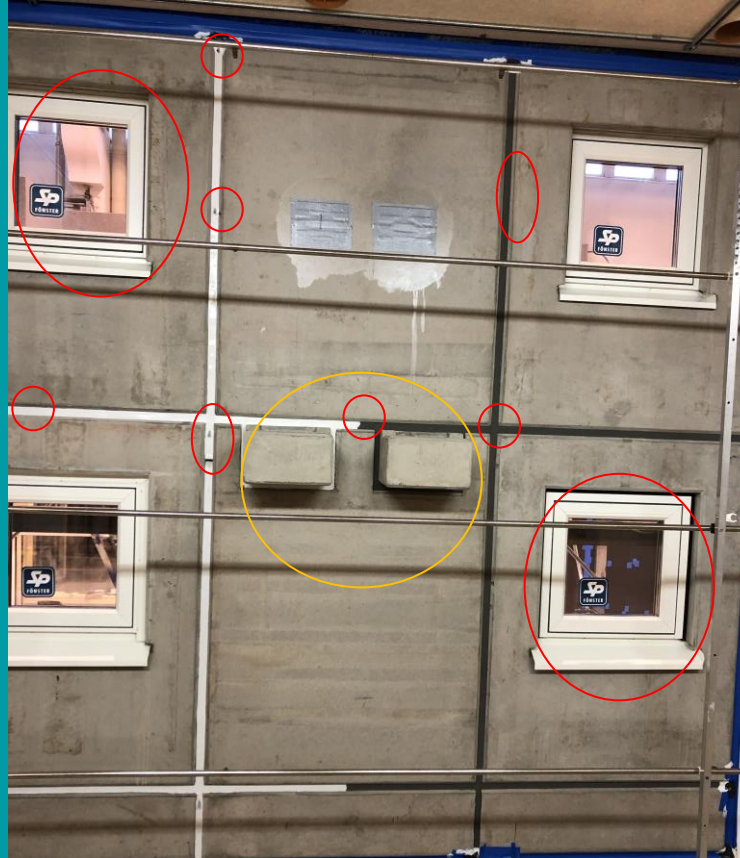
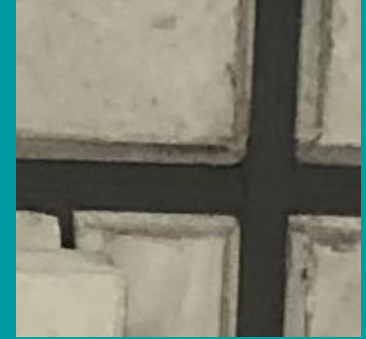
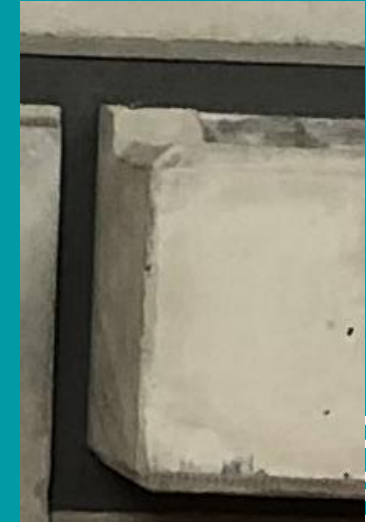
# Resultat - Inläckagepunkter (objekt 1)

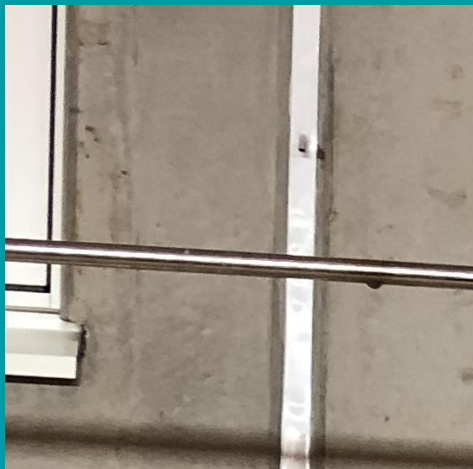
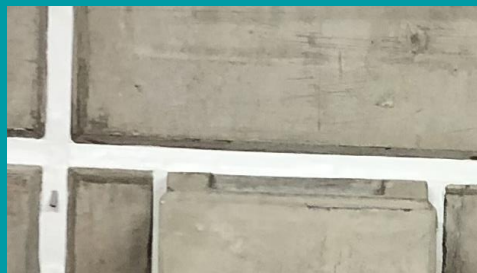
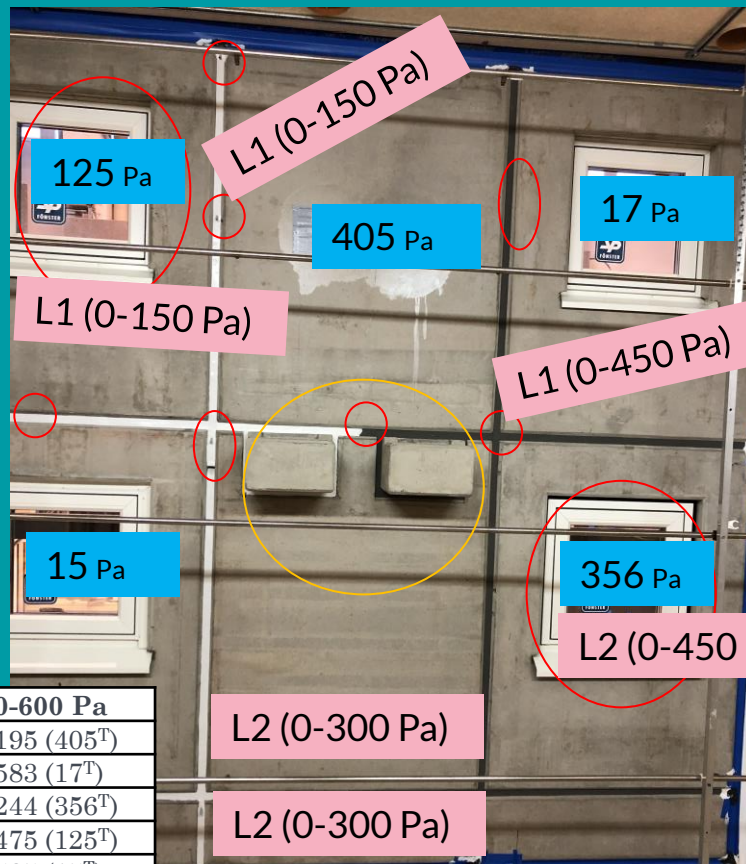
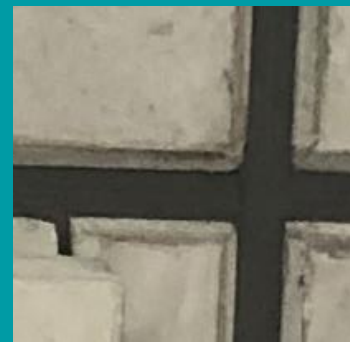
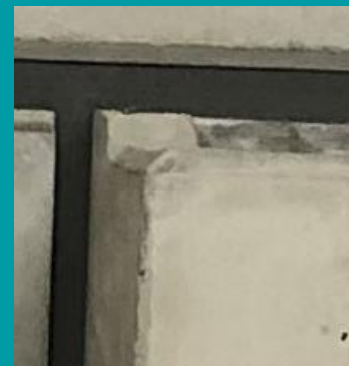
# Resultat (objekt 1)

Vid maxtryck 600 Pa

| Mätpunkt | 0-150 Pa | 0-300 Pa | 0-600 Pa |
| Elementskarv | 67 Pa (83 <sup>T</sup> ) | 113 (187 <sup>T</sup> ) | 195 (405 <sup>T</sup> ) |
| Fönster, A3 | | | 583 (17 <sup>T</sup> ) |
| Fönster, A10 | | | 244 (356 <sup>T</sup> ) |
| Fönster, B3 | | | 475 (125 <sup>T</sup> ) |
| Fönster, B10 | | 291 (9 <sup>T</sup> ) | 585 (15 <sup>T</sup> ) |

L1- Enstaka droppar  
L2-Droppar kontinuerligt 0,01 l/min  
L3- Lågt flöde 0,05 l/min

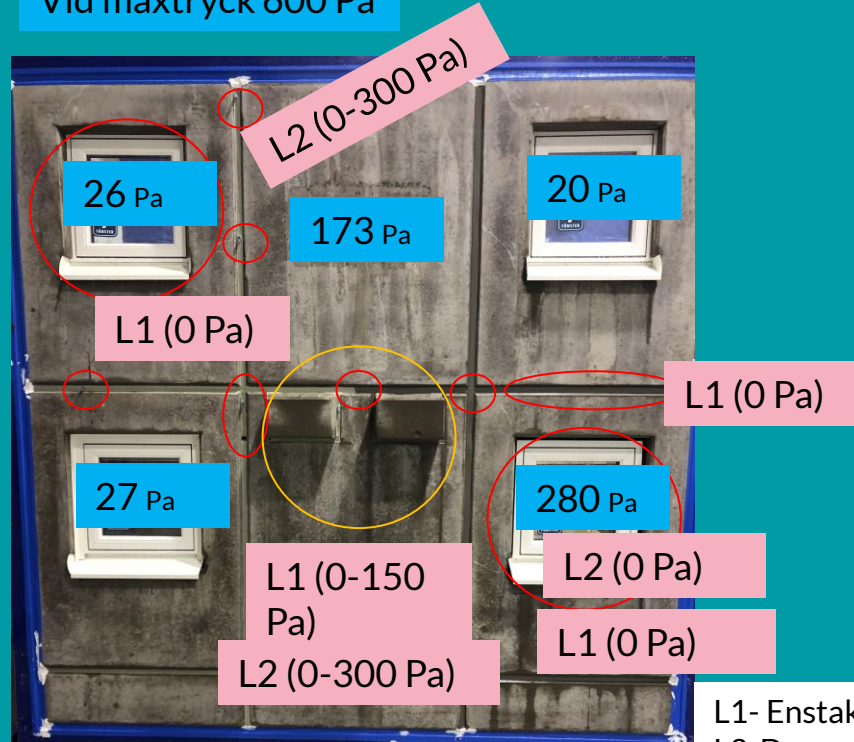
# Resultat (objekt 2)

Vid maxtryck 600 Pa

L1- Enstaka droppar  
L2-Droppar kontinuerligt 0,01 l/min  
L3- Lågt flöde 0,05 l/min

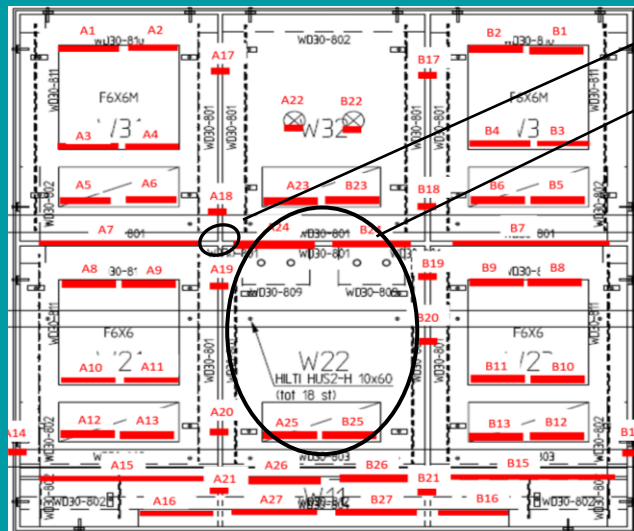
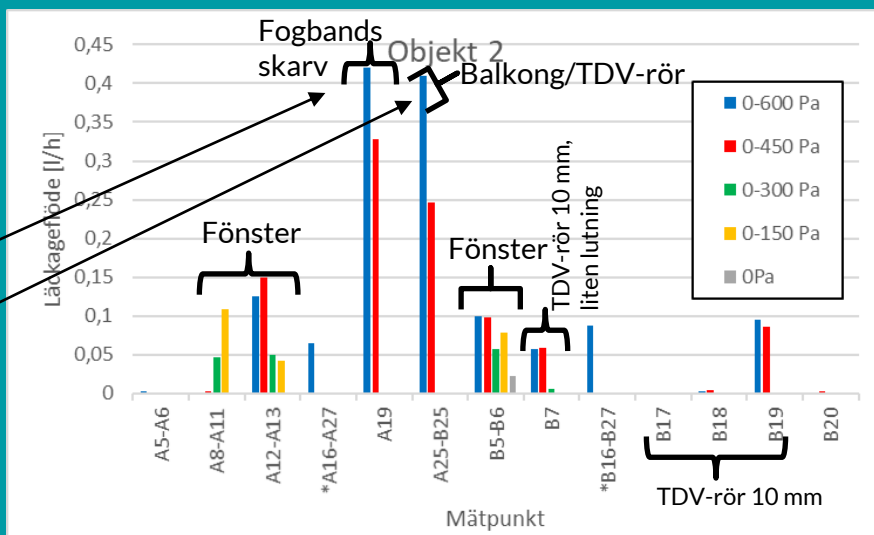
# Försök 2 – inläckageflöden objekt 2

Totalt vattenflöde per längdmeter fasad: 180 l/h,m

| | 0 Pa | 0-150Pa | 0-300Pa | 0-450Pa | 0-600Pa |
|---|---|---|---|---|---|
| Elements karv | 0 | 111 (39 <sup>T</sup> ) | 220 (80 <sup>T</sup> ) | 340 (110 <sup>T</sup> ) | 451 (149 <sup>T</sup> ) |
| A4 | 0 | 146 (4 <sup>T</sup> ) | 291 (9 <sup>T</sup> ) | 442 (8 <sup>T</sup> ) | 588 (12 <sup>T</sup> ) |
| A10 | 0 | 142 (8 <sup>T</sup> ) | 247 (53 <sup>T</sup> ) | 422 (28 <sup>T</sup> ) | 559 (41 <sup>T</sup> ) |
| B4 | 0 | 137 (13 <sup>T</sup> ) | 230 (70 <sup>T</sup> ) | 440 (10 <sup>T</sup> ) | 587 (13 <sup>T</sup> ) |
| B11 | 0 | 143 (7 <sup>T</sup> ) | 285 (15 <sup>T</sup> ) | 431 (19 <sup>T</sup> ) | 577 (23 <sup>T</sup> ) |

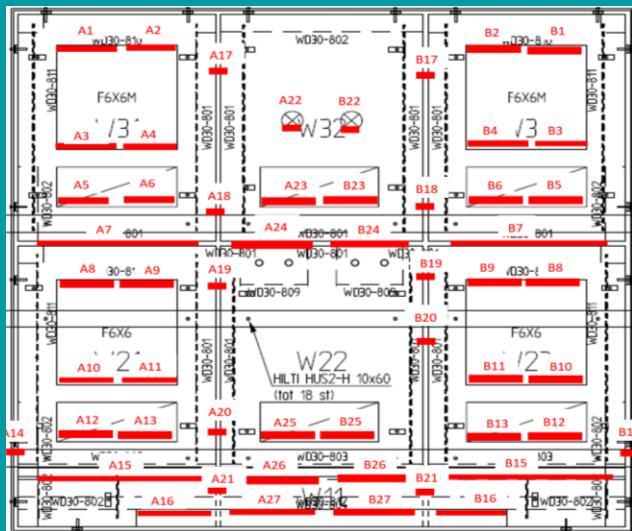
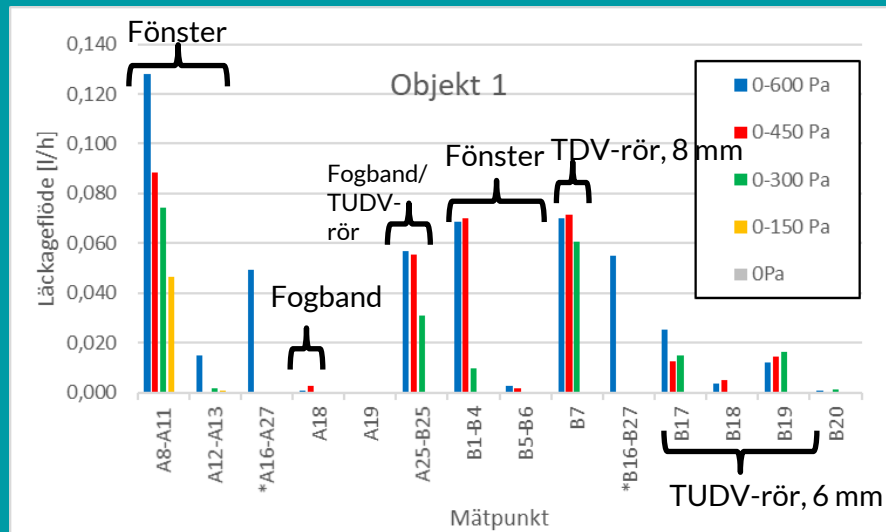
# Försök 2 – inläckageflöden objekt 1

Totalt vattenflöde per längdmeter fasad 180 l/h,m

| Tryck | 0 Pa | 0-150Pa | 0-300Pa | 0-450Pa | 0-600Pa |
|---|---|---|---|---|---|
| Elementskarv | 0 | 98 (52 <sup>T</sup> ) | 190 (110 <sup>T</sup> ) | 277 (173 <sup>T</sup> ) | 347 (253 <sup>T</sup> ) |
| A1-A4 | 0 | 144 | 291 | 441 | 579 |
| A8-A11 | 0 | 83 (67 <sup>T</sup> ) | 203 | 328 | 430 (170 <sup>T</sup> ) |
| B1-B4 | 0 | 116 | 238 | 358 | 468 |
| B8-B11 | 0 | 145 | 290 | 437 | 578 |

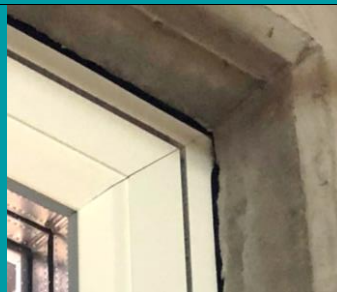
Pågående uppskäring, 10 cm lång och 0-1 mm springbredd, av horisontell fog efter försök 3 inför utökat försök (objekt 2).

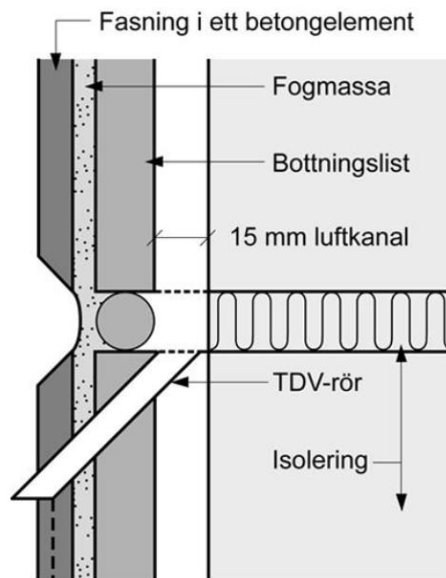
TDV-rör ska vara utförd av beständigt plastmaterial och ha inre diameter av minst 8 mm. Dimensionering anpassas till fogbredd. Rör ska vara kapade i 45 grader. Rör ska monteras med 45 graders lutning utåt/nedåt och så att det sticker ut minst 3 mm utanför **fogmassa**. Se **figur AMA ZSB.11/1**.
