# Fuktsäkerhet vid KL-träbyggande utan väderskydd

Fallstudie, fältmätningar och intervjuer

Lars Olsson, RISE

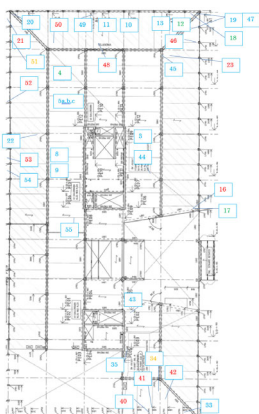
Plan 2

Grön = Ingen påväxt  
Orange = Sparsam påväxt  
Röd = Måttlig-riklig påväxt  
Blå = Ej analyserad

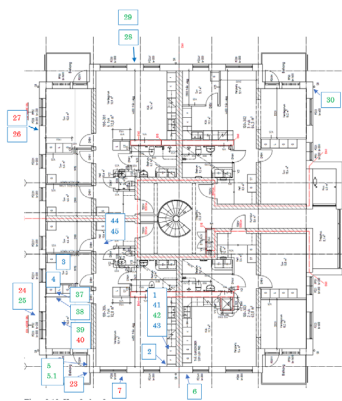
Hus 2, plan  
3

Grön = Ingen påväxt  
Orange = Sparsam påväxt  
Röd = Måttlig-riklig påväxt  
Blå = Ej analyserad
