# CONSERVATOR

*Konsulter för fuktsäkert byggande*

# Inledning

Conservator har de senaste åren noterat en ny typ av luktproblem (för oss). Dessutom i flertalet olika byggnader utspridda inom vårt arbetsområde!

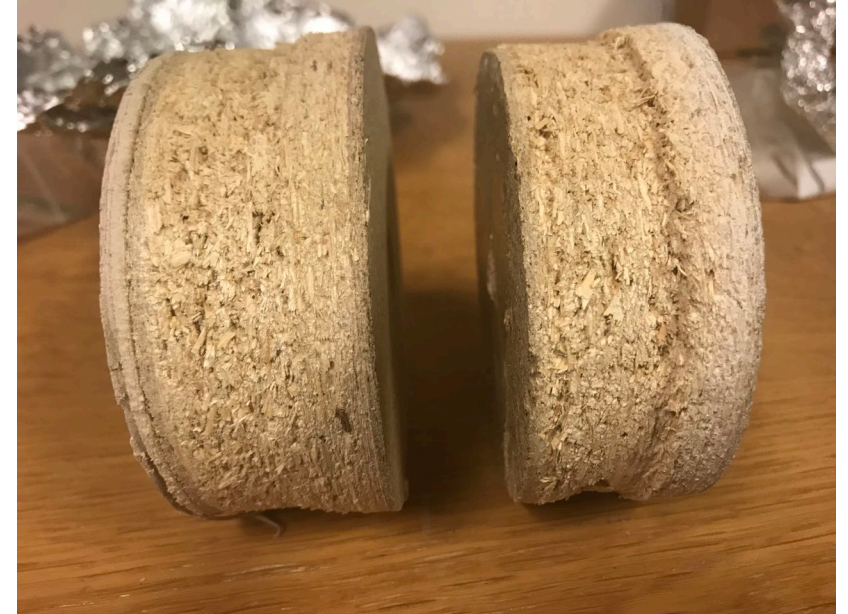
- Mycket avvikande lukter i inomhusmiljön. Sur unken lukt.
- Samma typ av golvmatta ligger monterad på spånskiva med ventilerade golv och monterad på betongplatta med avjämning. En stegljudsdämpad plastmatta med mjuk skumbaksida.
- Det finns tydligast lukter i delar av byggnaden med ventilerade golv och undergolv av spånskiva.
- I delar med betongplatta, avjämning och limmade mattor upplevs inte den aktuella lukten lika påtaglig.
- Lukten är mest påtaglig i mindre rum (förråd) med endast frånluft, samt i rum där solinstrålning genom fönster sker och där det finns skador i golvmattor efter stolar.

- Ventilerade golv består av: Granab golv, dubbel gips och 38mm golvspånskiva.
- Alla mekaniskt ventilerade golv fungerar klanderfritt.
- Inga material i de ventilerade golven, från underkant spånskiva ned till betongplattan, avger lukter som kan kopplas till aktuellt luktproblem.
- Limmet under golvmattor är kletigt/klistrigt, men limmet sitter inte fast i golvmattans undersida.
- En tydlig sur unken lukt finns från golvmattans undersida och översida, samt från spånskivans ovankant där lim är applicerat.
- Inga avvikande lukter noteras från samma golvmattor limmade på avjämningsmassa.

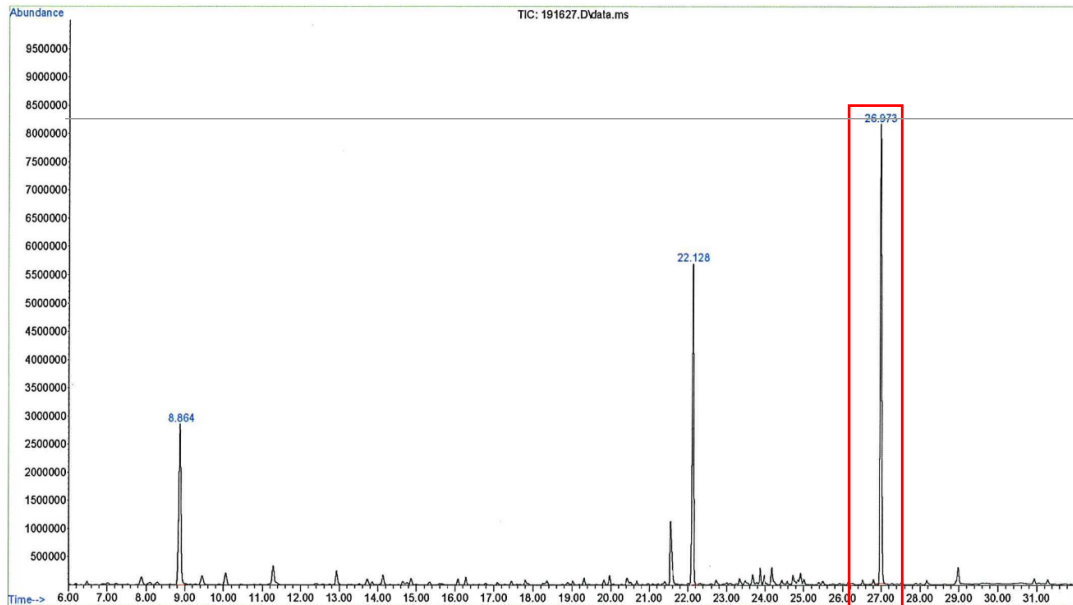
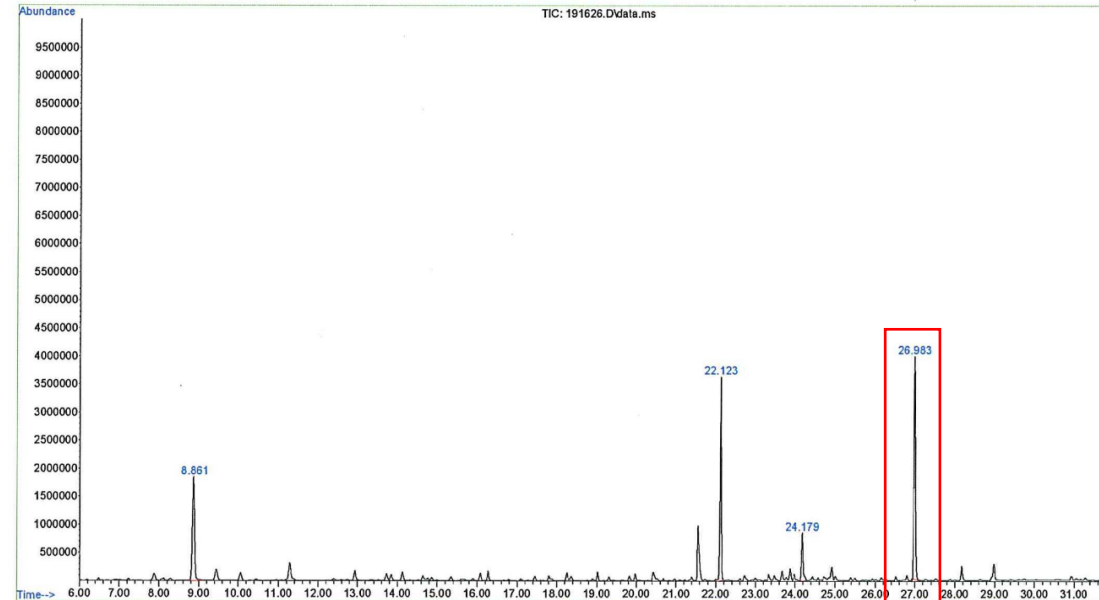
- I proverna har det hittats en syra (toppen syns vid 27 min i högre halter än övriga ämnen).
- Ämnet kan komma från spånskivan. PVC-mattan är limmad på spånskiva utan avjämnning.
- Detta gör att pH-värdet på eventuell fukt är låg och att det inte sker någon markant nedbrytning av mjukgörare.
- Normalt brukar PVC-mattor med mjuk baksida innehålla mer mjukgörare än mattor utan mjuk baksida.

- Mattan är mycket tät (högt ånggenomgångsmotstånd) eftersom mattan har ett ytskikt av PUR (polyuretan).
- När mattan limmas direkt på spånskivan så utsätts spånskivan för limfukt. Limtekniken avgör hur mycket limfukt som tillförs. Eftersom mattan är tät måste limfukten avgå nedåt genom spånskivan.
- Vid uppfuktning av spånskivan emitteras aldehyder (som oxideras till syror i luft) och terpenier från trämaterial.
- Det som emitteras och även luktar är n-hexanal, en aldehyd, som finns i trämaterial.
- Tillförd limfukt vid våtlimning kan vara tillräcklig för att initiera en skada på lim och mattor.

- Luktproblemen varierar i byggnaden. Lukten bedöms främst kunna härledas till i utrymmen med ventilerade golv. Utförda analyser samt lukter från material vid provpunkter initierar på att skador sitter i överkant spånskiva, lim och plastmatta.
- Syran är bestämd med en säkerhet på ca 90-95% till att vara "Pentansyra". Enligt tillverkaren av mattan kan denna syra komma från aktuell mjukgörare i golvmattans stegdämpare (mjuka baksida).
- Analyser visar på att en kemisk process har skett i ingående materialsammansättning (spånskiva, lim och golvmatta) Vad som orsakar den kemiska processen har inte klargjorts. Därför kan varken kombinationen av ingående material eller påverkan av limfukt uteslutas.
- Städrutiner och kemi som används vid städning bedöms inte ha påverkat eller bidragit till den kemisk process som uppstått under golvmattor.

- Inledningsvis görs försök med applicera ett nytt tjockare puskikt på befintlig golvmatta efter en noggrann rengöring.
- **Föreslagen åtgärd avbryts efter utvärdering, lukt kvarstår i utrymmen efter purbehandling.**
- Istället rivs alla befintliga golvmattor. Golvspånskivor slipas rena från limrester och lite av golvspånskivans övre skikt slipas också bort.
- Ett cementbaserat handspackel läggs på golvspånskivor ca 1-3mm tjockt.
- Nya golvmattor appliceras med en sen våtlimning.

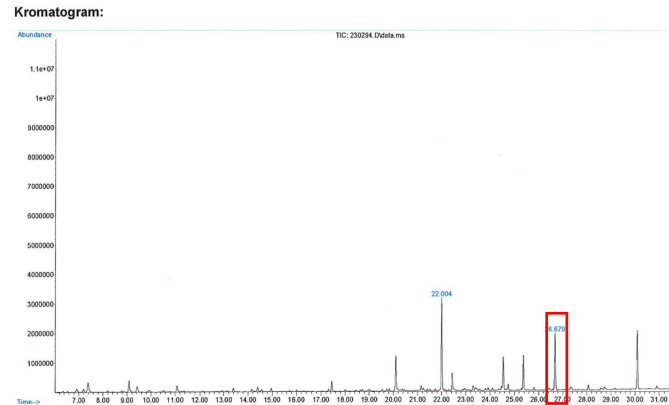
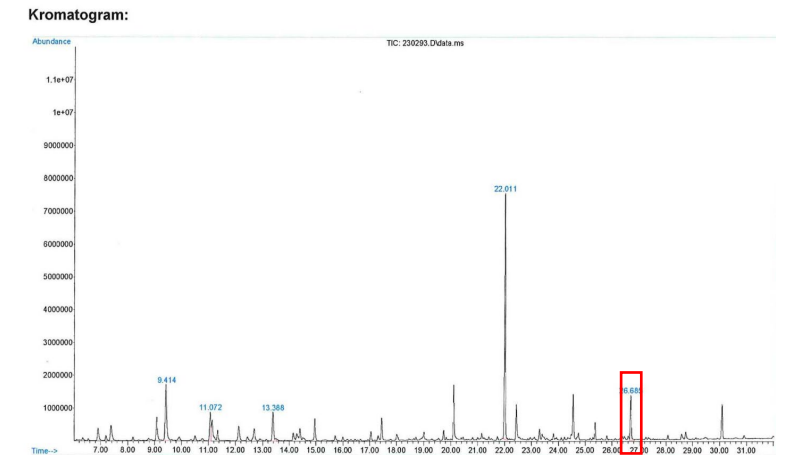
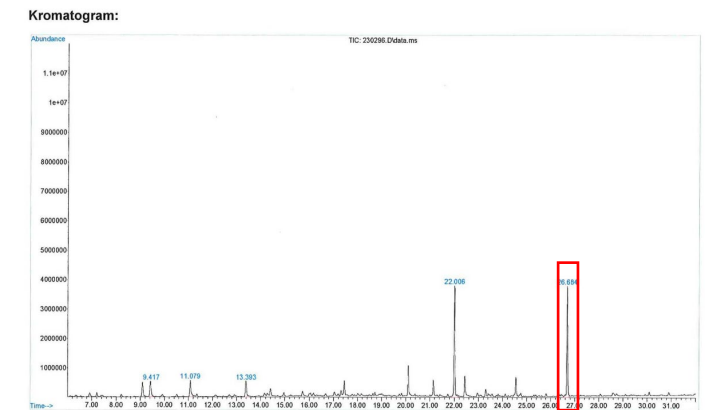
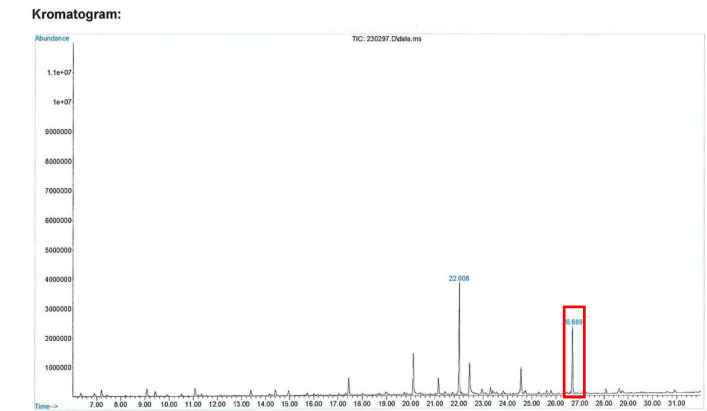
Proverna har totalhalter av VOC som är under den gräns på 3000 µg/m<sup>3</sup> som används praktiskt för den här typen av prov.

Proverna innehåller n-butanol och 2-etylhexanol, men halterna är under den gräns på 750 µg/m<sup>3</sup> som används praktiskt för den här typen av prov.

I proverna finns en syra, pentansyra (toppen syns vid 26,7 min). Syran kan ge upphov till markant lukt.

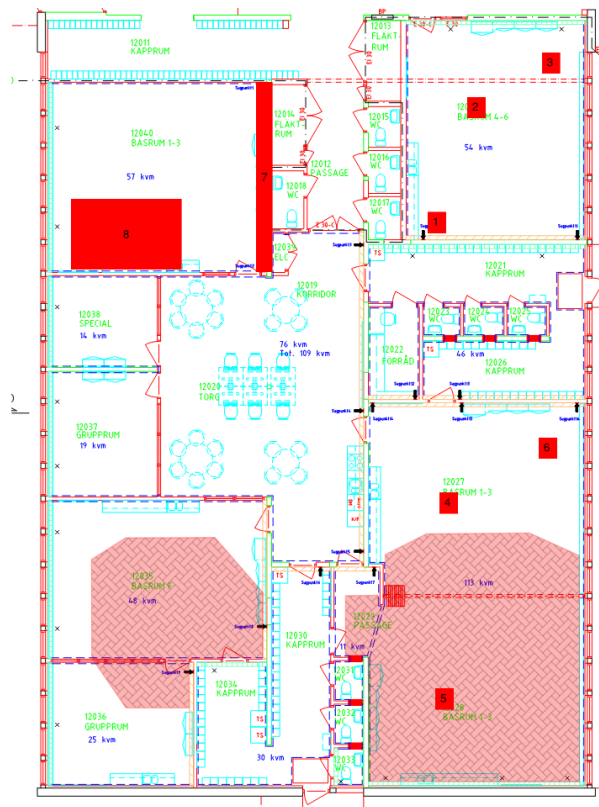
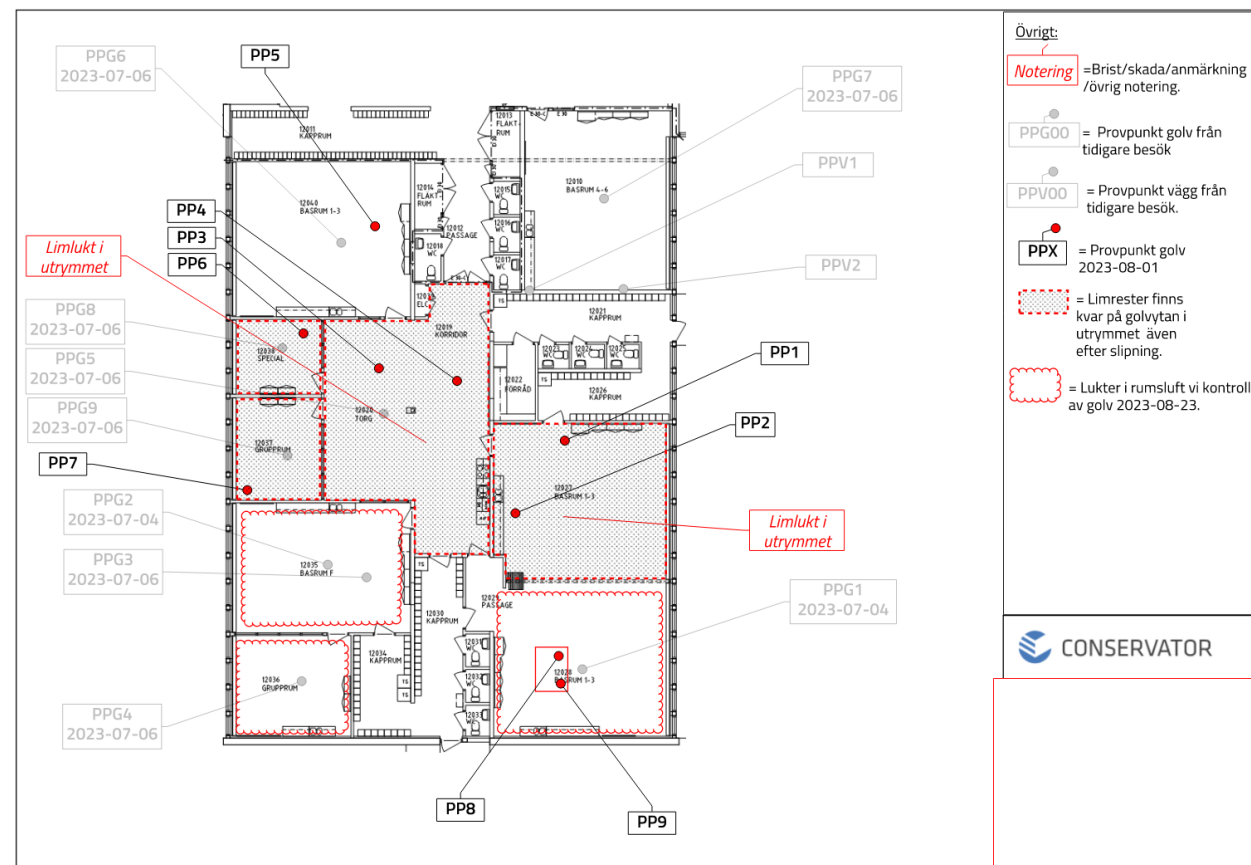
Med anledning av lokala avvikelser med lukter från undersida golvspånskivor gjordes ytterligare provtagning avseende mikrobiell aktivitet samt äldre träskyddsmedel.

Analyserna visar att det inte finns någon påtaglig mikrobiell aktivitet, men förekomst av äldre träskyddsmedel

I detta prov har klorfenoler, kloranisoler och polycykliska aromatiska kolväten (PAH) påvisats.

Bedömningen göras att golvspånskivor till delar är tillverkade av återvunnet trä innehållande äldre träskyddsmedel. Ingen vidare undersökning eller efterforskning har ännu inletts kring dessa spånskivor tillverkade omkring år 2016.

- Ett försök inleddes med slipning av golvspånskivor och lim.
- Efter slipningen har en utvärdering och vidare undersökning gjorts. Som slutade med att alla golvspånskivor rivs ut.
- Alla innerväggssyllar som tidigare inte bytts har nu bytts ut och emmisionsspärr har monterats.
- Delar av Jape-mattan har bytts ut där lukter av äldre träskyddsmedel har luktsmittat mattan.

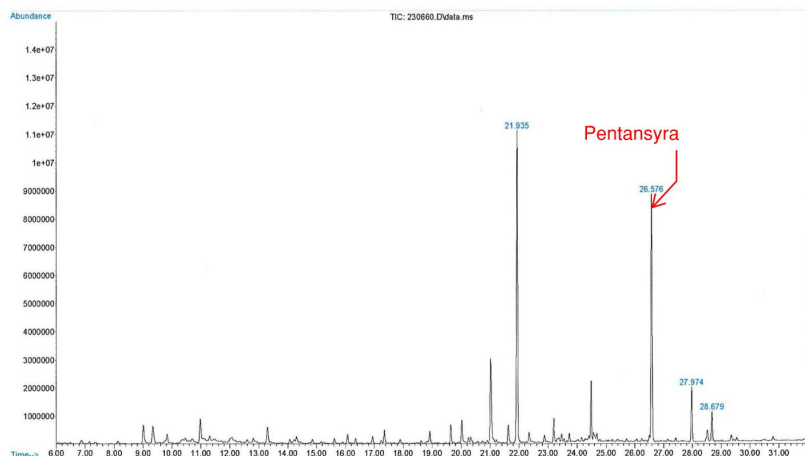
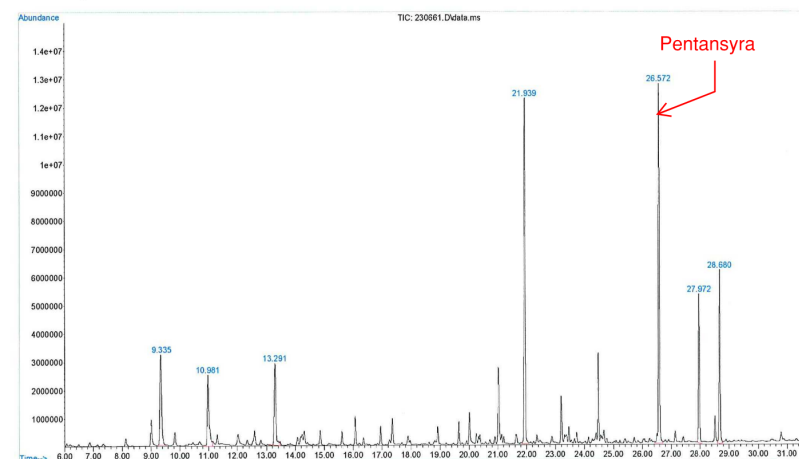
Kromatogram:

- I det senaste fallet har även golvmattor släppt i limningen från spånskivan och blåsor har uppstått på golvmattorna.
- Halterna av Pentasyra i analyser är högre i detta fallet och lukten är mycket påtaglig i rumsluften.

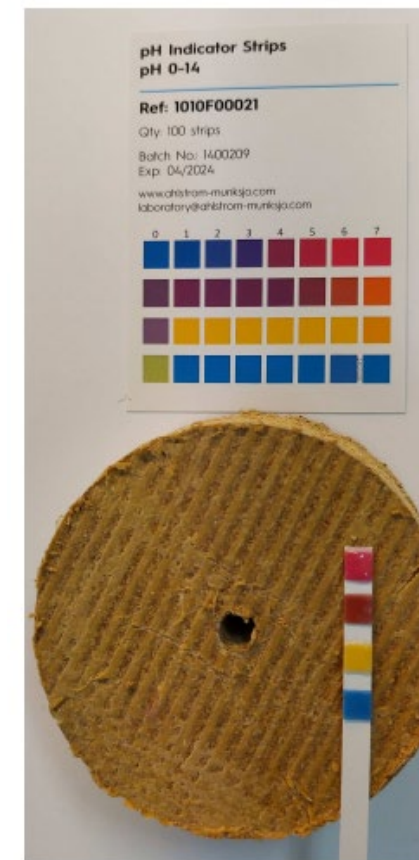
- Spånskiva har ett låg pH ca (3-4)
- Mjukgöraren bryts ner pga kombinationen av limfukt och det låga pH-värdet i golvspånskivan.
- Spackel/betong har generellt ett högre pH (10-12)
- Ingen eller mycket liten nedbrytning har konstaterats då pH-värdet är högre i underlaget.

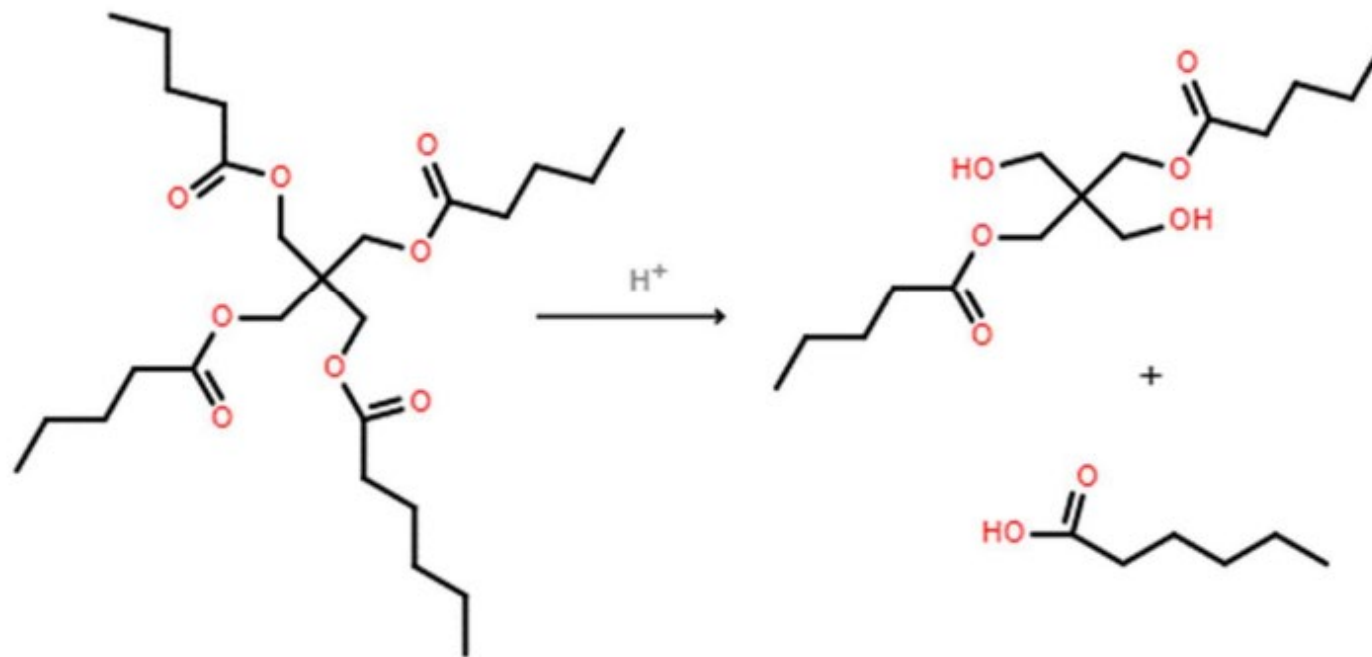
- Syra hydrolys av Pevalen till pentansyra
- Orsakar illa lukt.
- Golvtilverkaren har ersatt Pevalen mot en annan mjukgörare.
