Putsade enstegstätade regelväggar

Erfarenheter från undersökningar SP har utfört

SP rapport 2015:01
Anders Jansson
Magnus Hansén

SP Sveriges Tekniska Forskningsinstitut

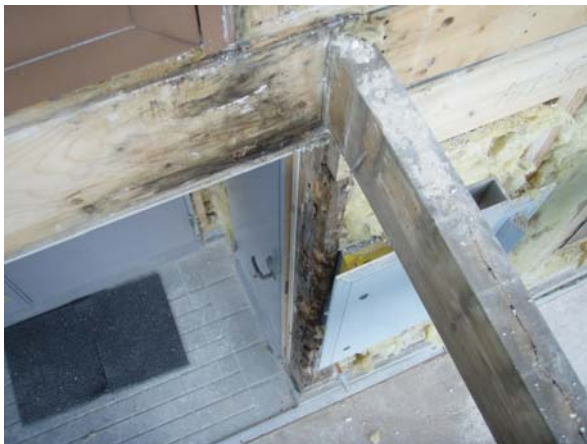
Skadefrekvens på byggnader som SP undersökt

Av de över 1000 byggnader som SP undersökt ligger skadefrekvensen idag på ca 70 %

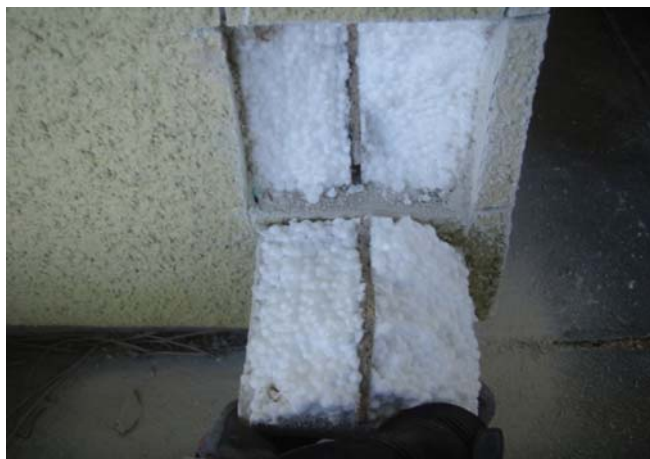
Fästbruk mellan cellplastskivor vid vägghörn

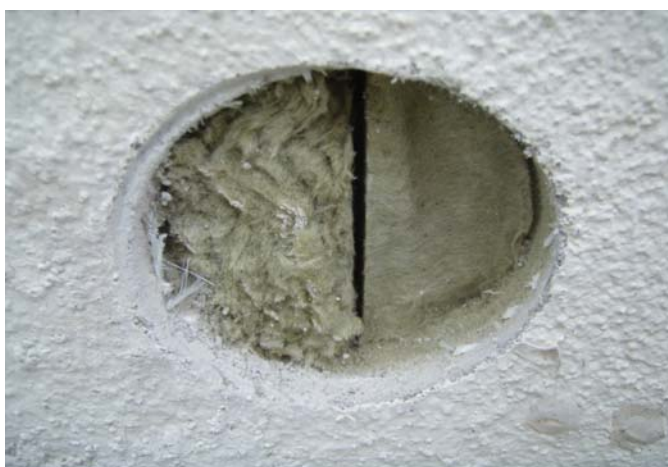
Glipa mellan mineralullsskivor vid vägghörn

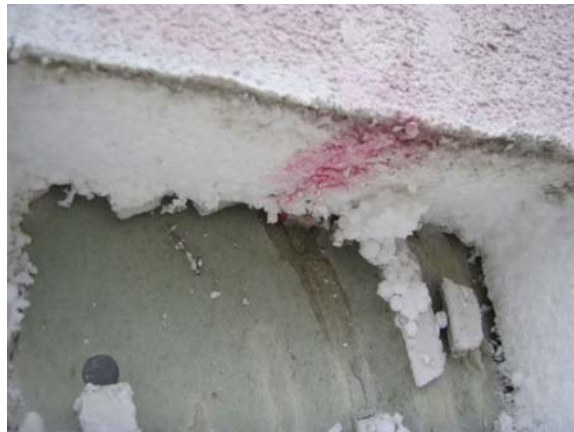
Mikrosprickor i puts, provtryckning

I samband med vattenfilm på ytan och vindtryck

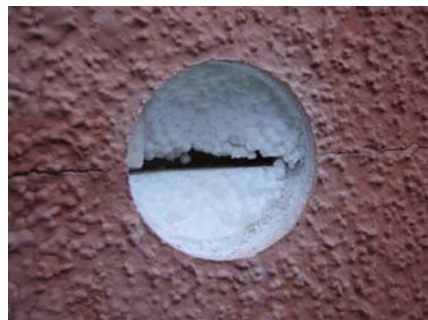
På de byggnader som har följts upp av SP har nya inläckage förekommit i olika omfattningar (65 villor och 10 flerbostadshus).

Misslyckad delreparation, otätt mellan ny och gammal fasad

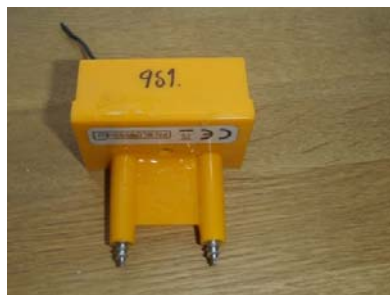
En metod för uppföljning av utförda åtgärder är inmonterade givare

Fler uppföljningar behöver utföras på åtgärdade fasader, speciellt när det gäller delreparation.

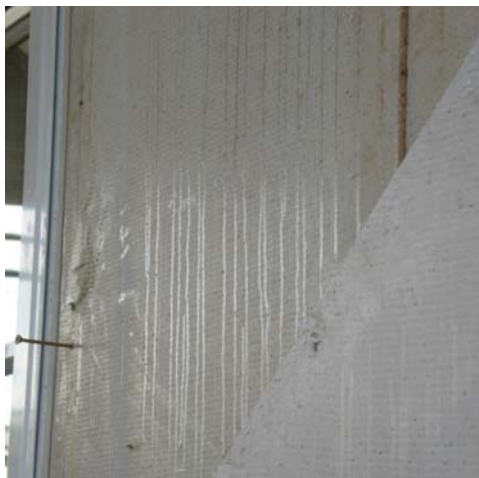
Magnesiumoxidskivor – ett problem även i Sverige

Åtgärdad villa med luftad konstruktion efter friläggning där vindskyddsskivorna "blöder"

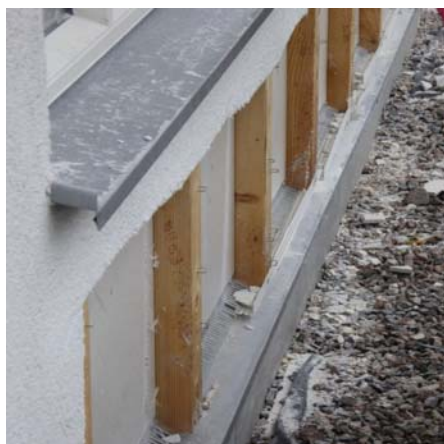
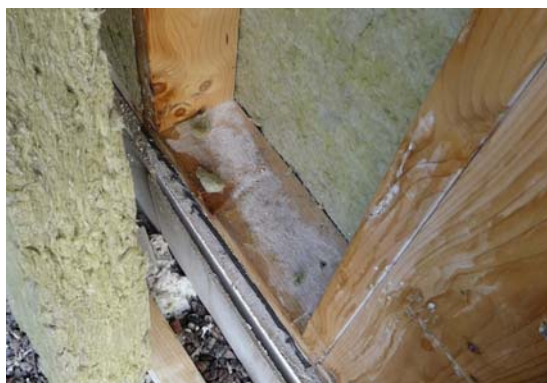
Fotografier från samma hus vid friläggning

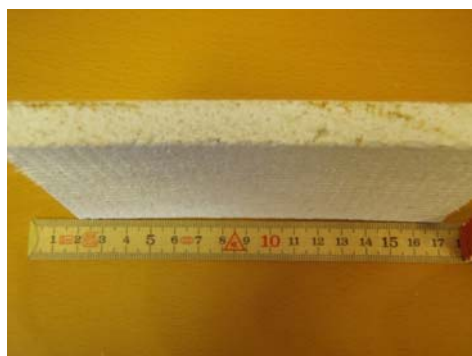
Magnesiumoxidskivor förekommer också i våtrum

Buktning på skiva

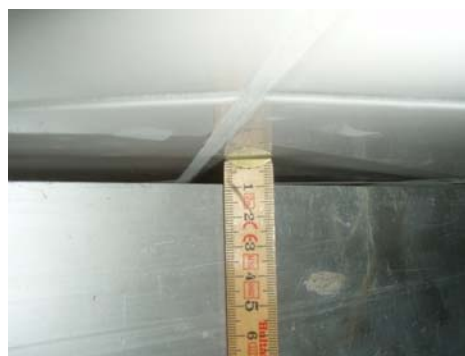
Buktning i våtrumsvägg
