# Regntäthet hos prefabricerade betongsandwichväggar- etapp 2

Fältmätning av tryckskillnad i yttervägar

SBUF projektnr. 14102

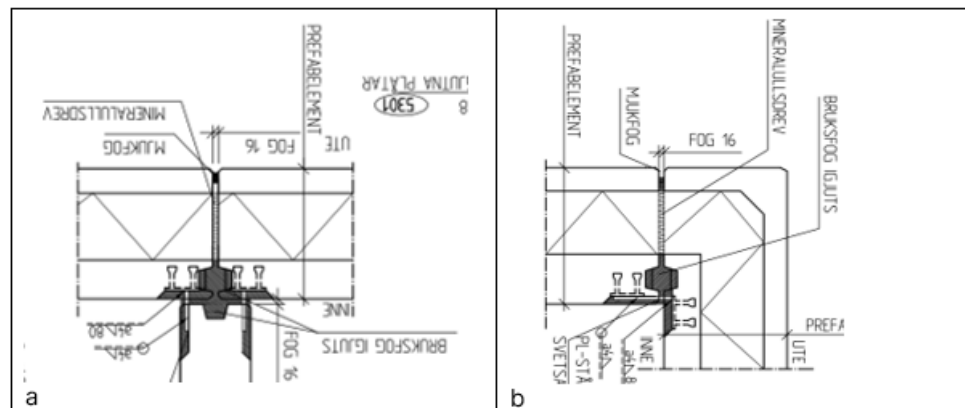
Figur 9. (a) Elementfog i mätpunkt 1A.1. (b) Elementfog nära ytterhörn i mätpunkt 1A.3.

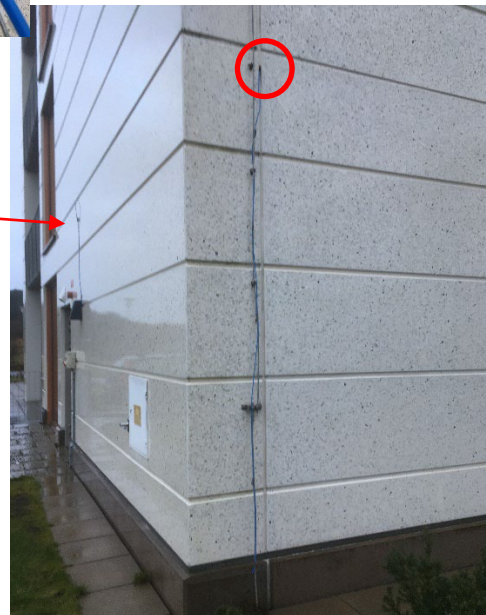
TDV-öppning med  
överlappsfog

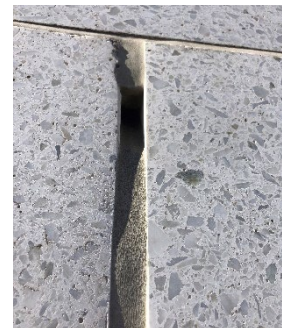
TDV-öppning med överlappsfog

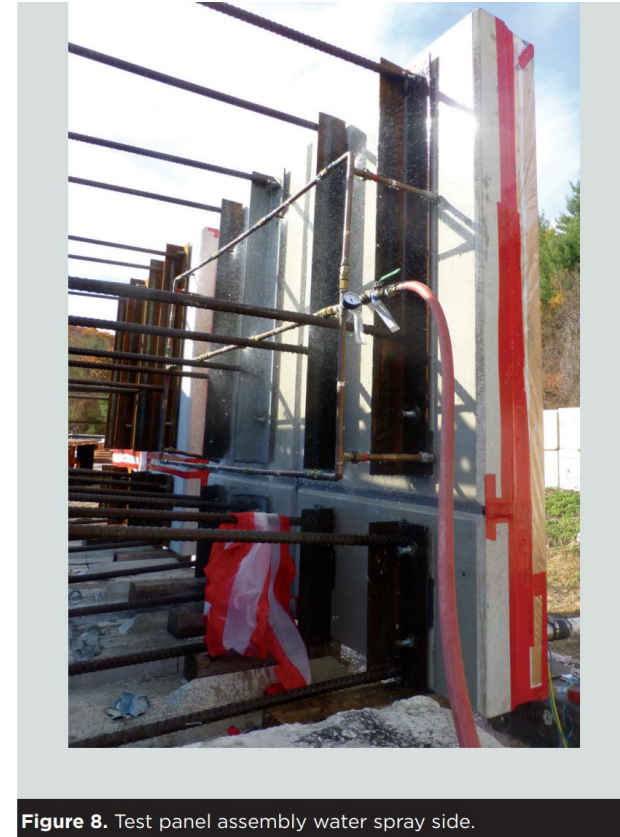
**Figure 8.** Test panel assembly water spray side.

Inläckage!
