# Skadeutredning KL-trä

Niklas Landmark  
Sv Byggnadsprovning AB, Örebro

Fuktcentrums informationsdag 2024  
Lund 2024-11-14

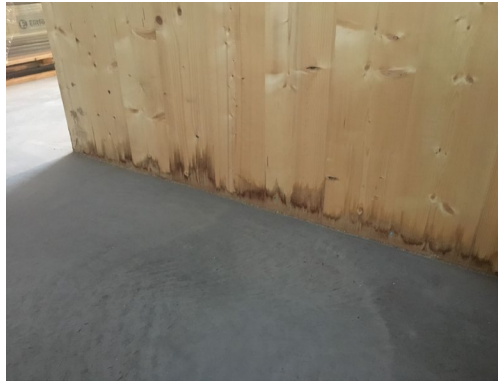
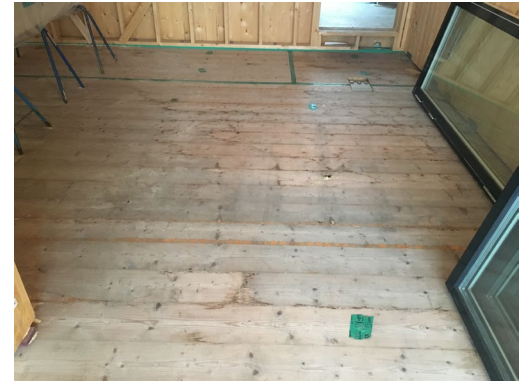
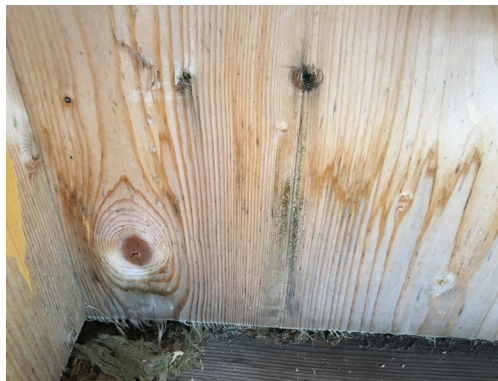
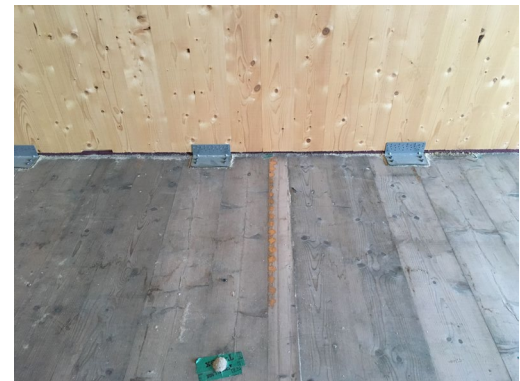
- Vid platsbesök konstateras omfattande synliga fuktskador på KL-trä
- Störst omfattning på bjälklagens horisontella ytor men även i väggsnivors nederkant pga uppsugning då fuktskydd på ändträ saknas

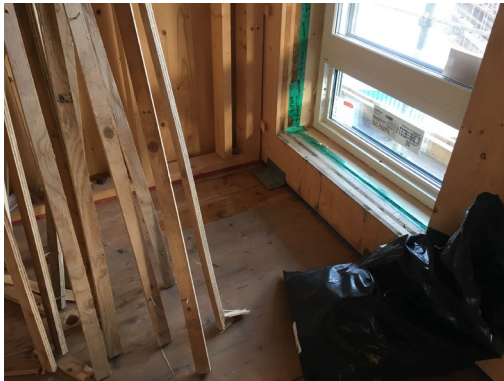
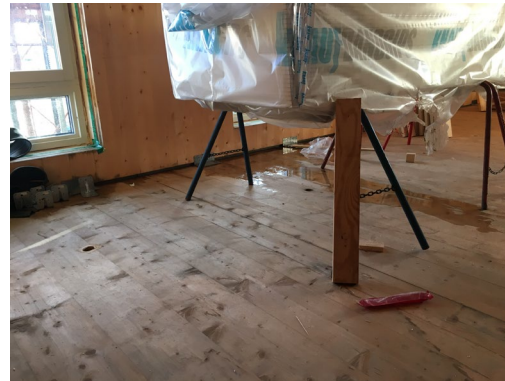
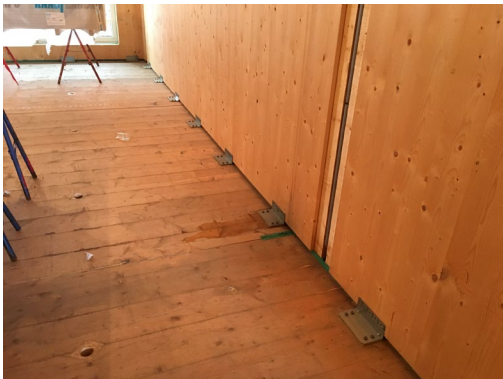
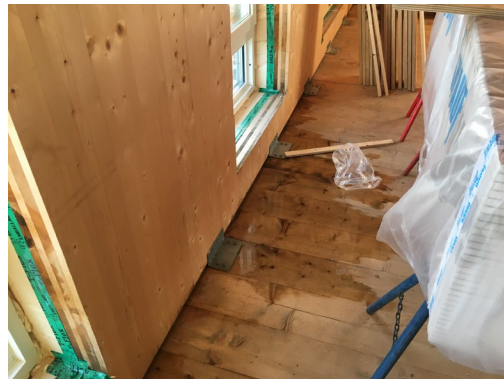
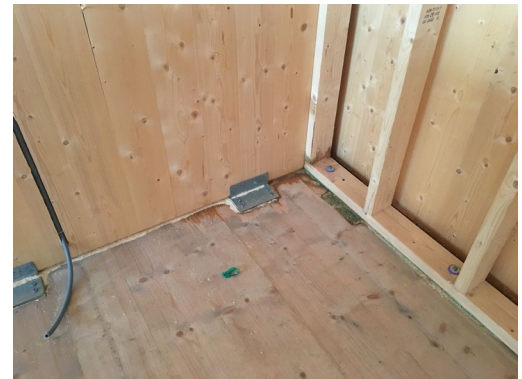
- Fritt vatten på delar av bjälklag, fuktmätning visar 14- >28 %FK i KL-trä

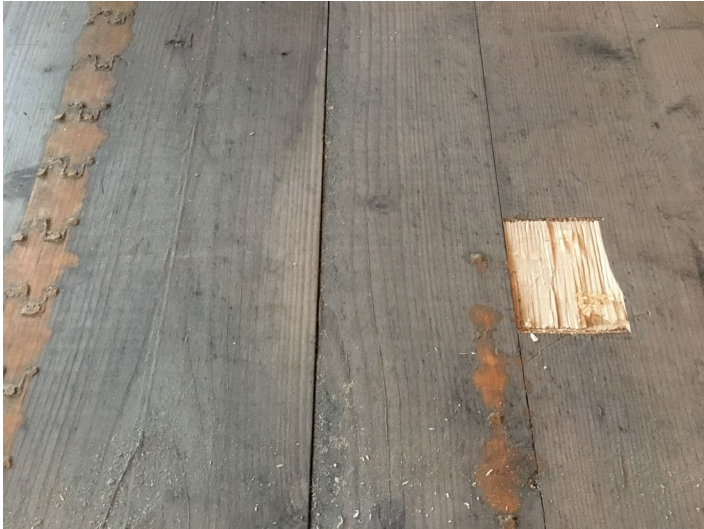
*Plan 2*

- Plan 2 synligt mer skadat än övriga plan. Varför??

Bjälklaget plan 2 färdigmonterat till semestern, därefter gick montagelaget på 4 veckors semester, bjälklaget lämnades exponerat för nederbörd utan beredskap. Produktionsplanering...?

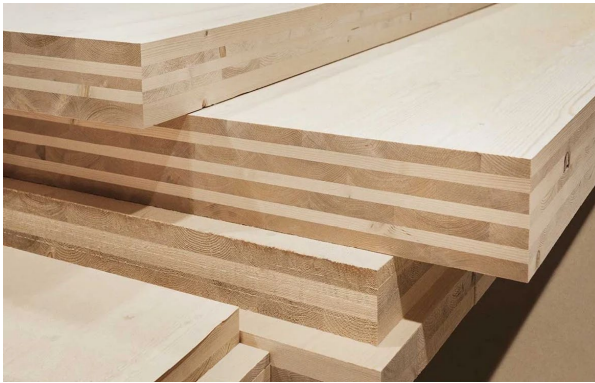
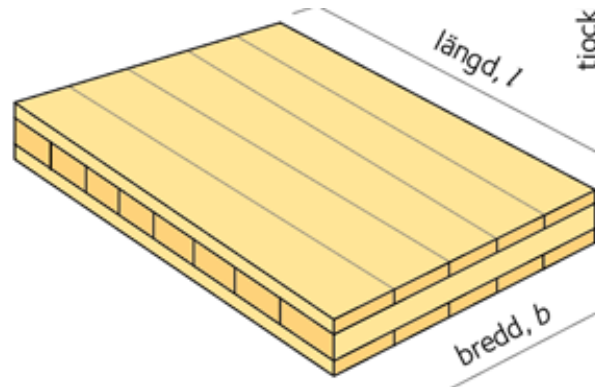
KL-trä har ytor som inte syns men som kan bli mögelpåväxta och därför behöver undersökas och vid behov hanteras

- Ändträ mot annan konstruktion
- Blockskarvar
- Lamellskarvar

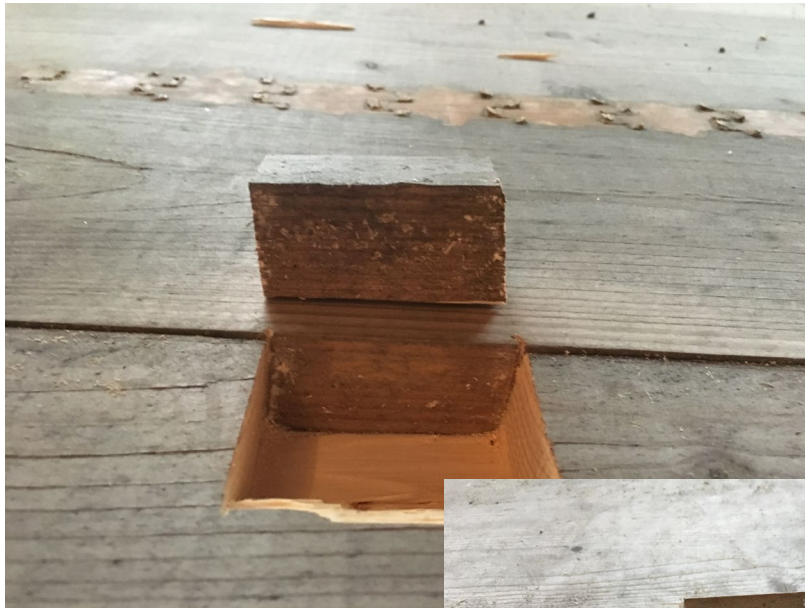
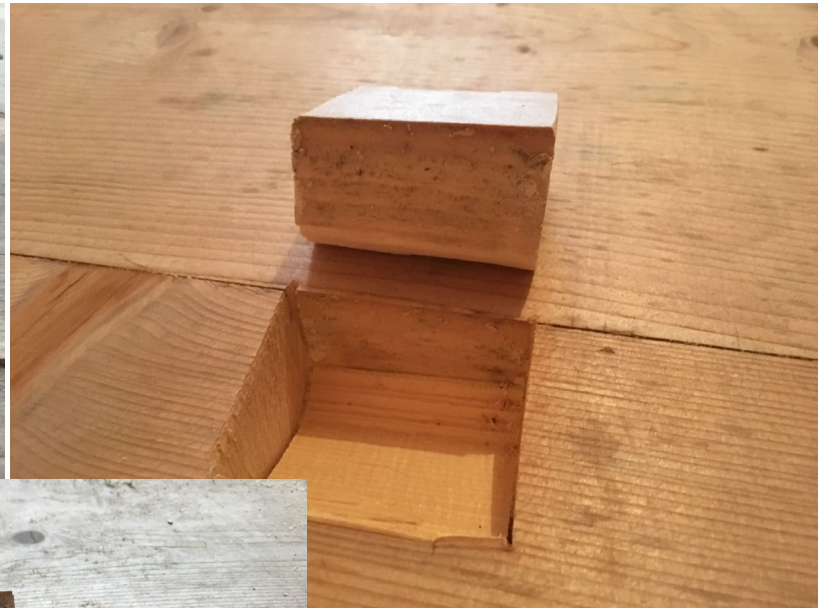
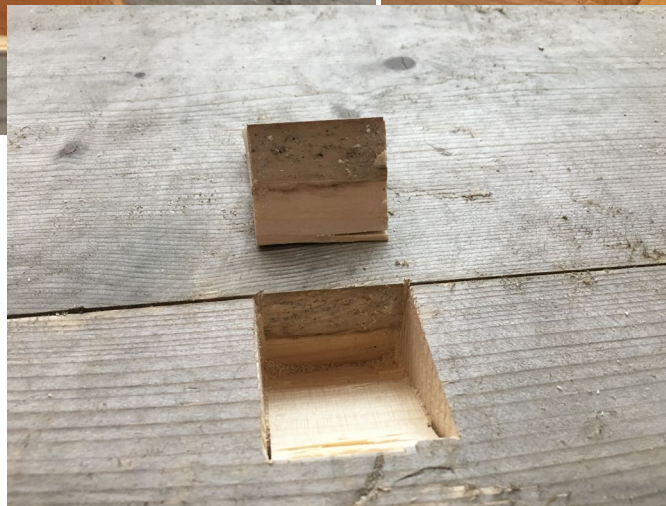
Synlig mögelpåväxt ner till ca 20 mm i snitt på samtliga undersökta skarvar

- I snitt konstateras påväxten förekomma ner till ca 20 mm i lamellskarvarna
- Beräknat utifrån planets storlek beräknas den påväxta ytan i lamellskarvar till ca 100 m<sup>2</sup> om vi antar att hela planet är skadat
- Varje plan har 4st lägenheter vilket ger ca 25 m<sup>2</sup> påväxt yta per lägenhet
- Byggnaden har 7st lika stora plan i KL-trä vilket ger att den totala påväxta ytan för bygganden är ca **700 m<sup>2</sup>**...

- Avvakta till byggnaden är tät och inget mer inträngande vatten förekommer
- Stommen torkas ut till fuktnivå under kritisk nivå för mögelväxt
- Samtliga bjälklags överyta saneras genom isblästring i sin helhet
- Skadade väggar isblästras i nederkant upp till ca 300 mm över golv
- cTrap-duk monteras heltäckande och tätt över samtliga bjälklag
- cTrap-duk dras upp 400 mm på väggar och ansluts tätt genom tejpling mot KL-trä i överkant och mot bjälklagets cTrap i underkant
- cTrap-duk monteras även på väggar plan 1 upp till 400 mm över golv, duken dras ut 100 mm på betongplattan och ansluts tätt genom tejpling mot KL-trä i överkant och mot betongplattan i underkant
