Undersökning av tak täckta med Derbigum

SP har under oktober 2002 på uppdrag av P.R.S Performance Roof Systems gjort en ny undersökning i Sverige. Den är gjord på så sätt att den ska vara dels en uppföljning av materialegenskaperna över tiden dels en kontroll av arbetsutförandet och detaljlösningarna på nya tak. Följande delmoment har ingått;

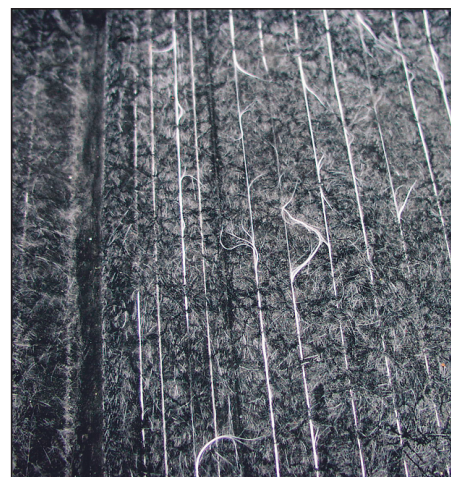
En tunn glasfiberväv i ytan exponeras för väder och vind och blir med tiden frilagd.

Väven har en funktion under tillverkningen men inte på taket.

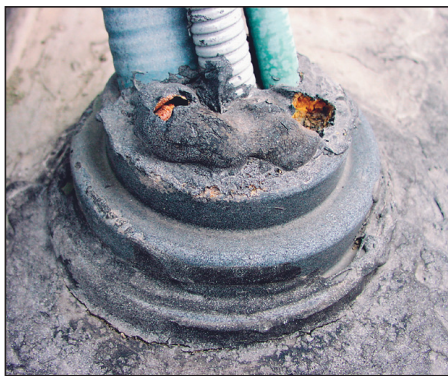
Tveksam anslutning mot el-genomföring. Detaljen är inte utförd i samband med läggningen av taket.

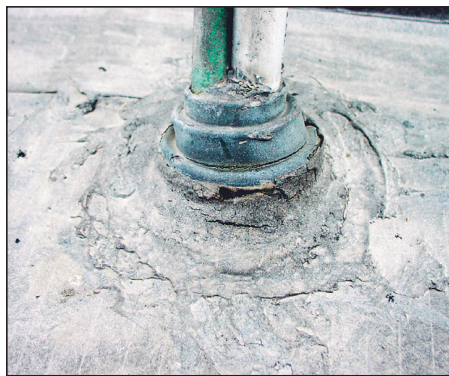
Spricka i utflyt vid en el-genomföring.

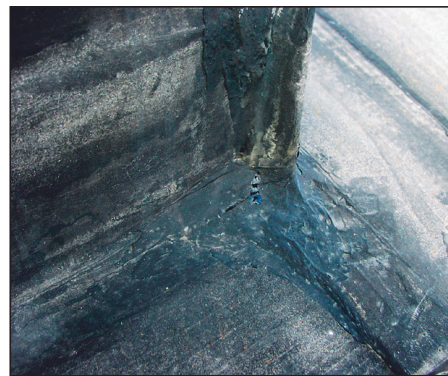
Spricka i ytterhörn på uppdrag/kappa.

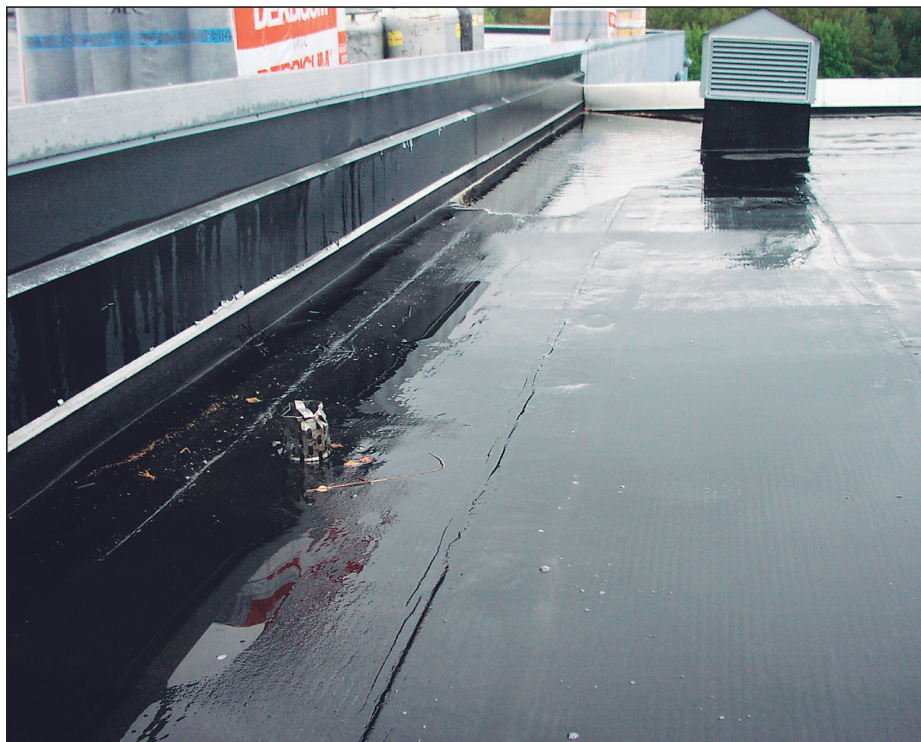
Vattensamling i rännadal.

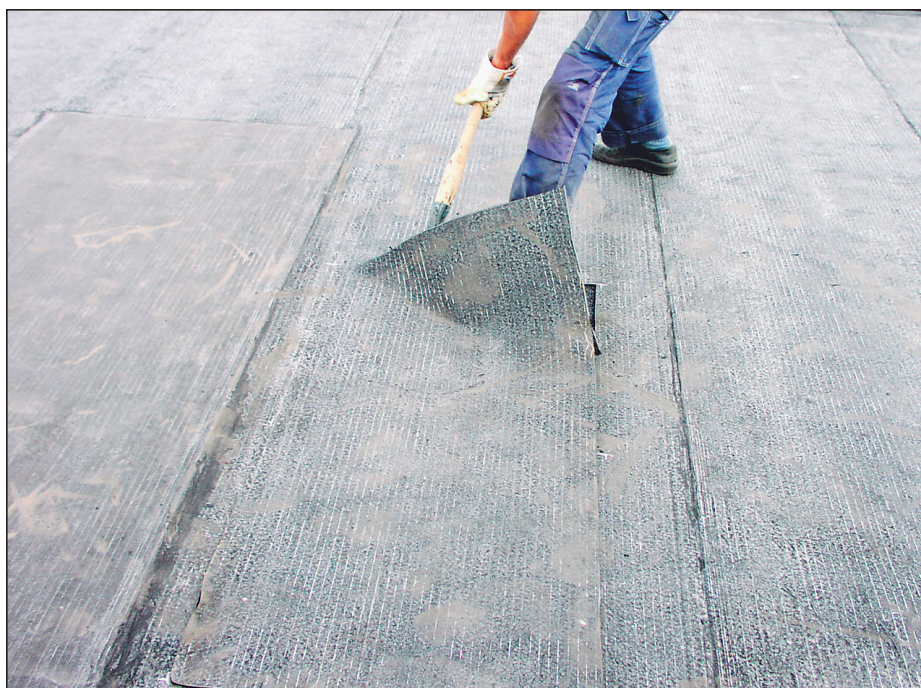
Provbiter fick hackas loss.

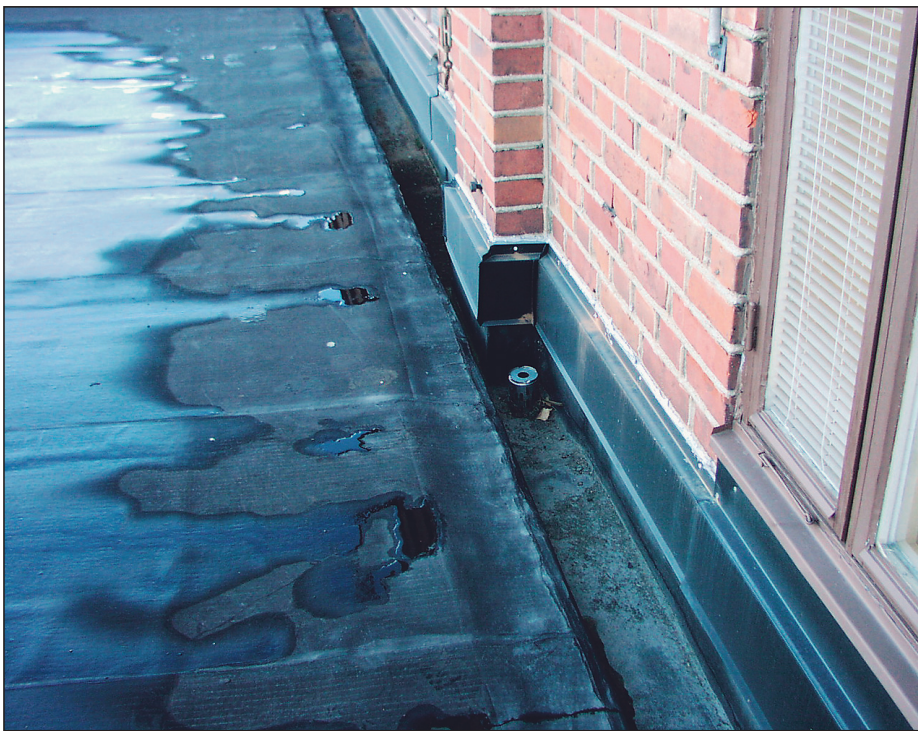
Försänkt rännal i anslutning till fasad. Bräddavlopp saknades. Det finns risk att vatten kan dämmas upp mot fasaden.

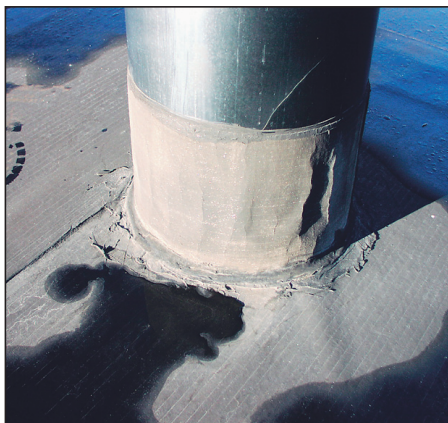
Rörgenomföring, kappan var något veckad.

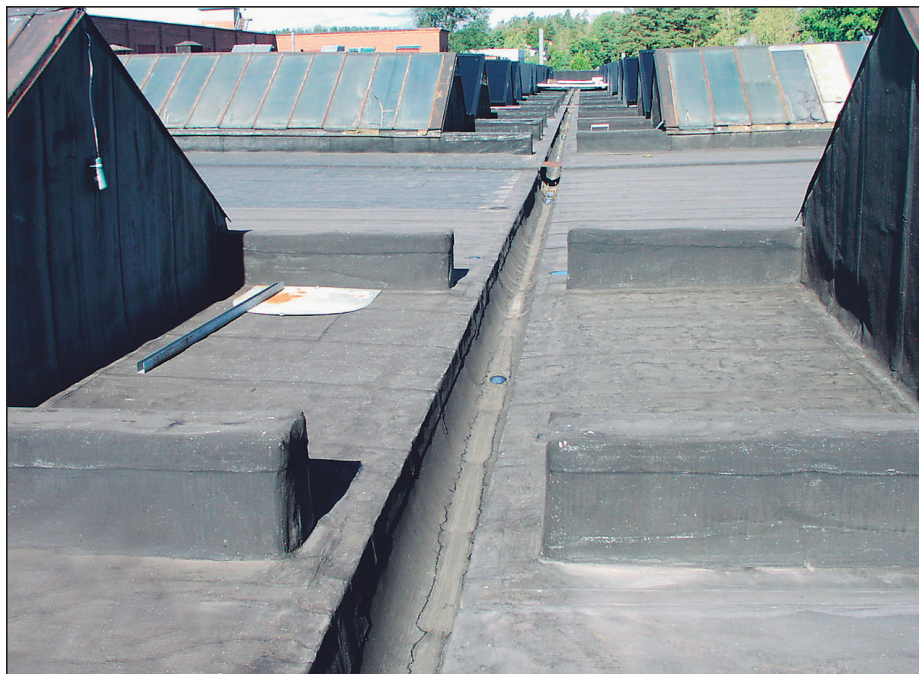
Många detaljer i ett äldre tak har täckts in med nytt tätskikt av Derbigum.
