Energi och fukt i tegelfasader - kvalitetssäkrad fasadrenovering

- Per Andersson, Utvecklingschef,
Peab / AO Bygg Norden / Division Väst

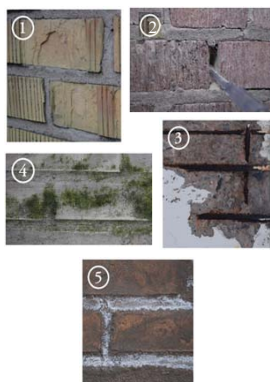
Vanliga fasadskador

- Frostskador (bild 1)
- Fogskador (2)
- Kemisk nedbrytning
- Korrosionssprängning (3)
- Biologisk nedbrytning (4)
- Saltutfällning (5)
- Nedsmutsning (5)

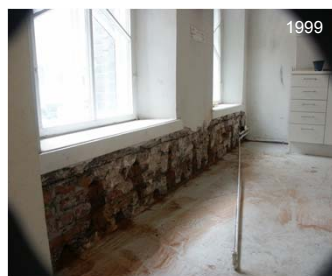
Skräckexempel (1) från omvärlden...

Lokal i Göteborg - 7 år efter en omfattande fasadrenovering år 1992 framträder svåra fuktskador inne i lokalerna och ett nytt renoveringsprojekt måste starta...

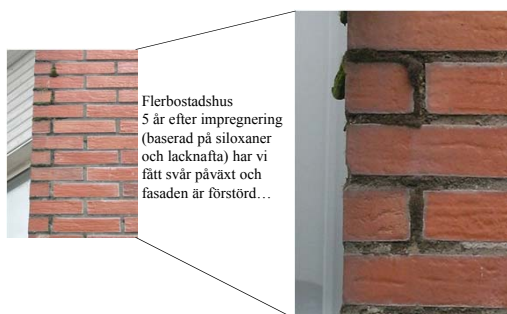
Skräckexempel (2) från omvärlden...

Flerbostadshus
5 år efter impregnering
(baserad på siloxaner
och lacknafta) har vi
fått svår påväxt och
fasaden är förstörd...

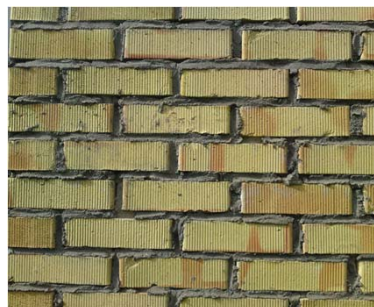
Skräckexempel (3) från omvärlden...

Efter omfogning
på en villa...
