## Hur bygger vi fuktsäkert för framtiden?

## Goda exempel på fuktsäkert byggande

- FuktCentrums info dag 2014-11-21  
Anders Kumlin, M.Sc., AK-konsult Indoor Air AB,  
Stockholm, Sweden

## Vattenpasset 15

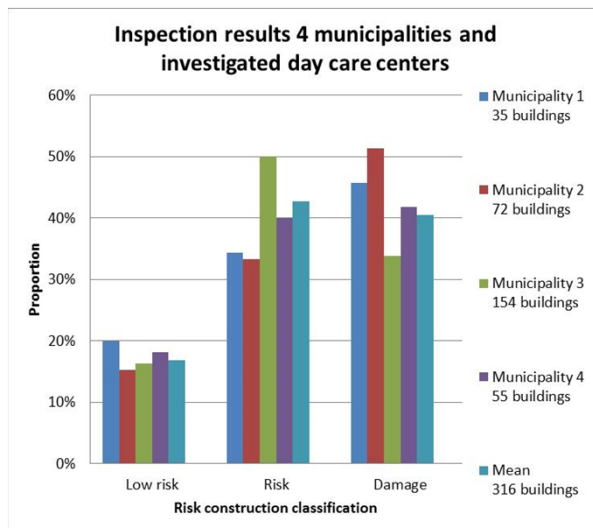
## Risk construction classification

- The buildings were graded according to a three level scale; low risk (level 1), risk (level 2) and damage (level 3).
- The levels were defined as follows:
  - Low risk (level 1) means that no risk was associated with the building construction (a non-risk construction) and moreover no visible indoor mould, mould odour or visible moisture damage was observed.
  - Risk (level 2) means that a risk was associated with the building construction (a risk construction) but no visible indoor mould, mould odour or visible moisture damage was observed.
  - Damage (level 3) means that a risk was associated with the building construction (a risk construction) and moreover visible indoor mould, mould odour or visible moisture damage was observed.

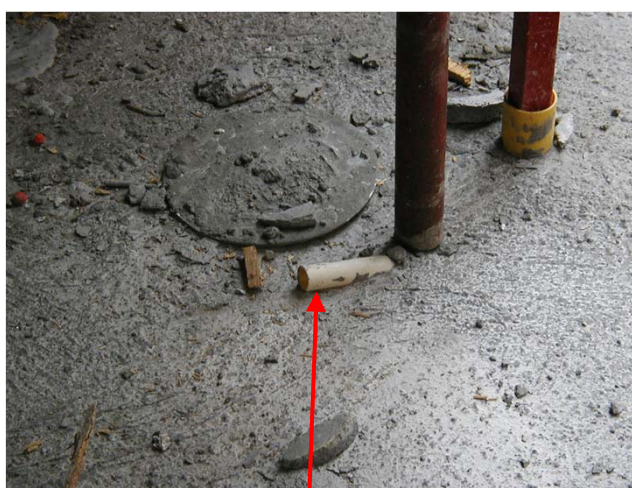
## Uppfinning 1. Vattenavledande VP-rör

VP-rör gjuts in i ursparingar/försänkningar i betongvalvet

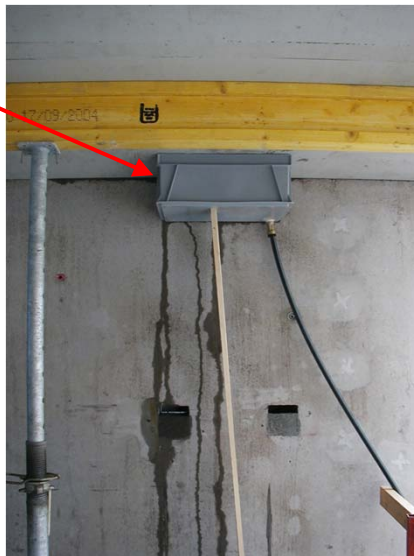
### Uppfinning 2. Vattenavledande låda

Kärl med avvattningsslang under ursparing i översta betongbjälklaget

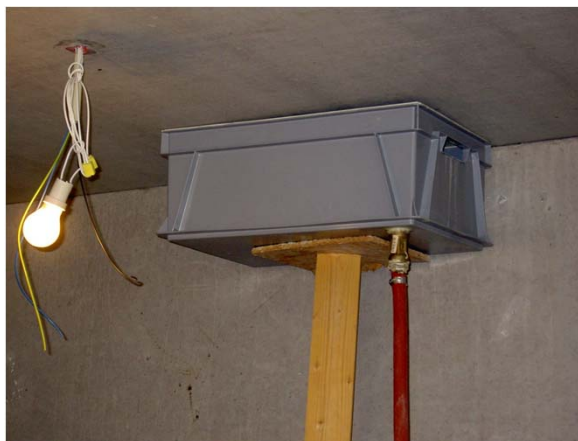
## Uppfinning 2. forts.

Taket prioriteras och byggs klart (vattentätt)

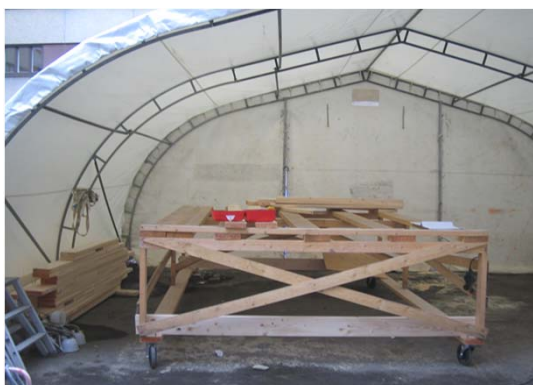
## Uppfinning 3. Platsbyggda utfackningselement byggs under "tak"

Rigg på hjul medför ett enkelt och smidigt byggande, inkluderat täckning och "framrullning"

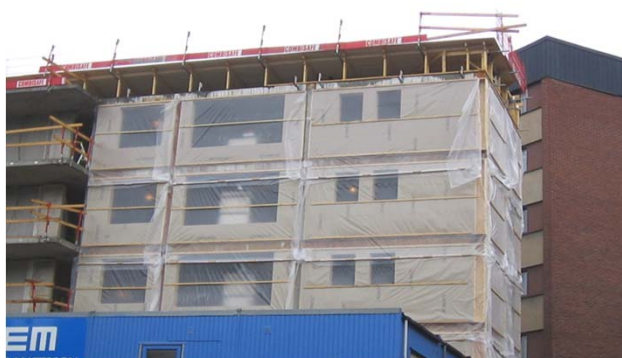
### Resultat av smidigt byggand med utfackningselement.

Täckningen överlappar varandra med ca 70 cm.

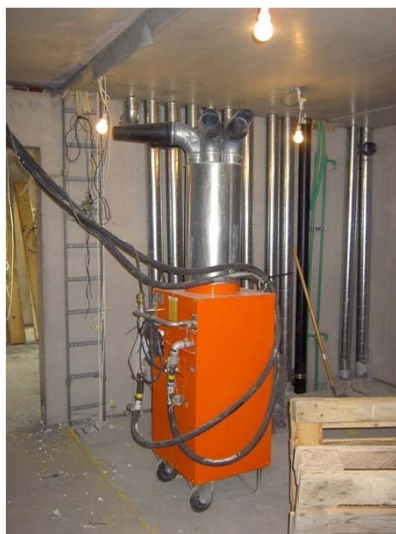
## Tätt hus = Torkning (värme)

Luftvärme  
inkopplat på  
fjärrvärmens.
