SBUF-projekt 13651

Fukt i prefabricerade betongsandwichelement

2019-11-27

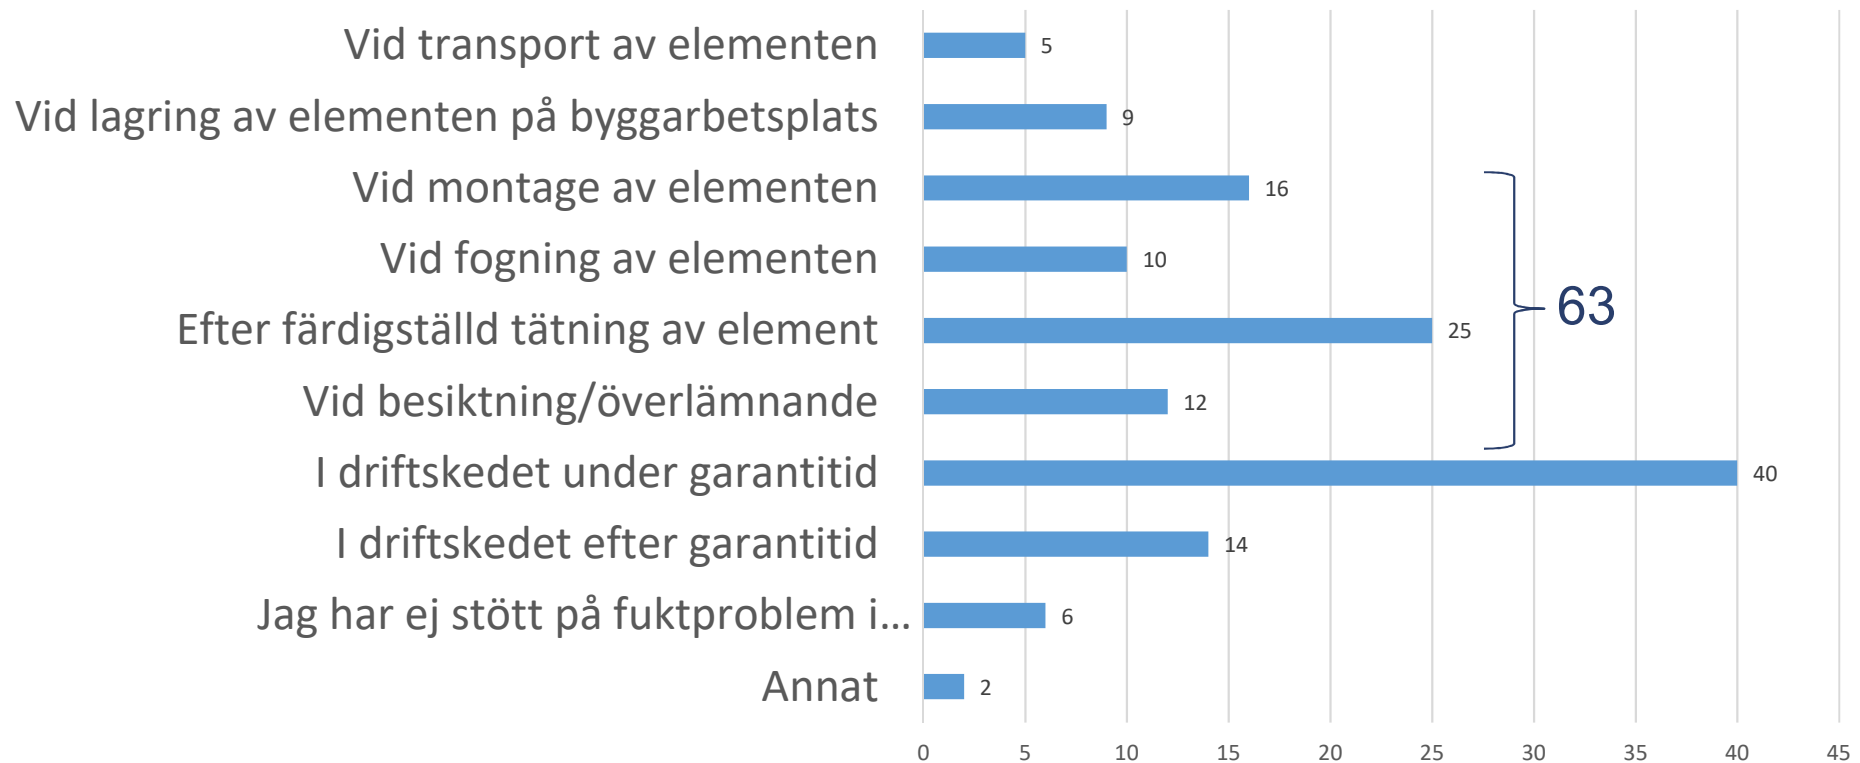
I vilket skede är det vanligast att upptäcka problemen?

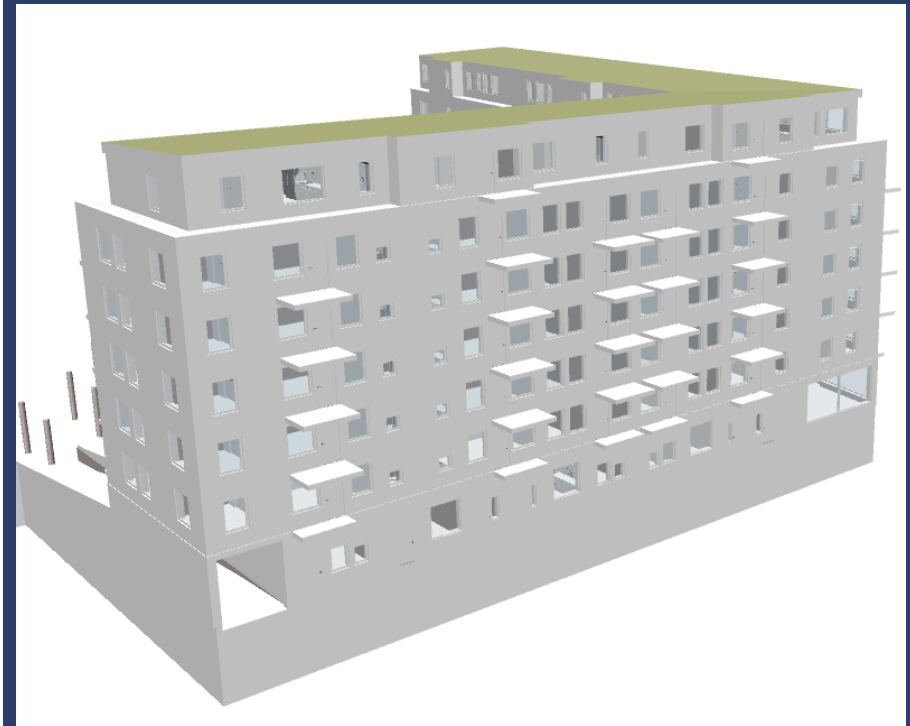
Var kommer fukt in?

- Elementskarvar och fogar
- Fönster
- Anslutningar och infästningar, bland annat bjälklagsanslutningar och anslutning till balkonger
- Väderutsatta oskyddade element, byggfukt

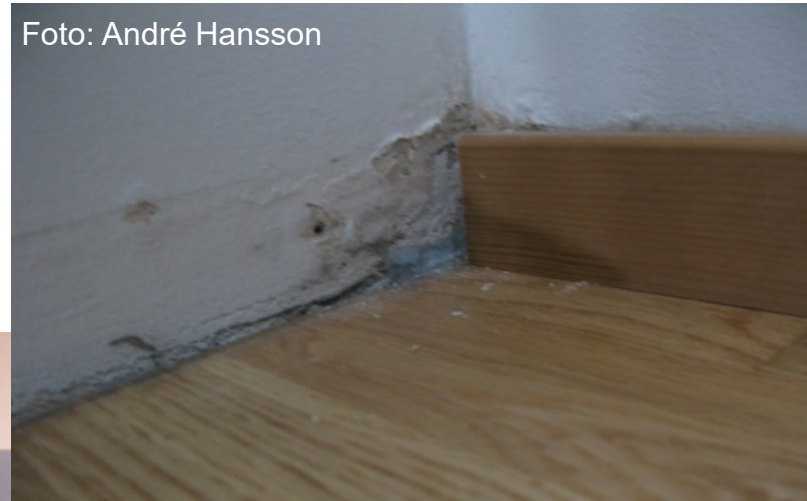
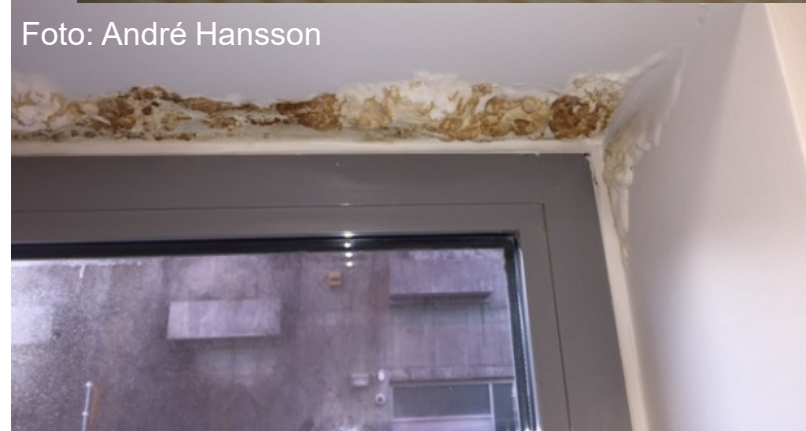
- Vanliga konsekvenser är fuktskador på invändiga material och ytskikt. Färg släpper, golv och socklar skadas.
- Fuktproblem för betongsandwichelement kan leda till ökade kostnader samt olägenheter för de boende.

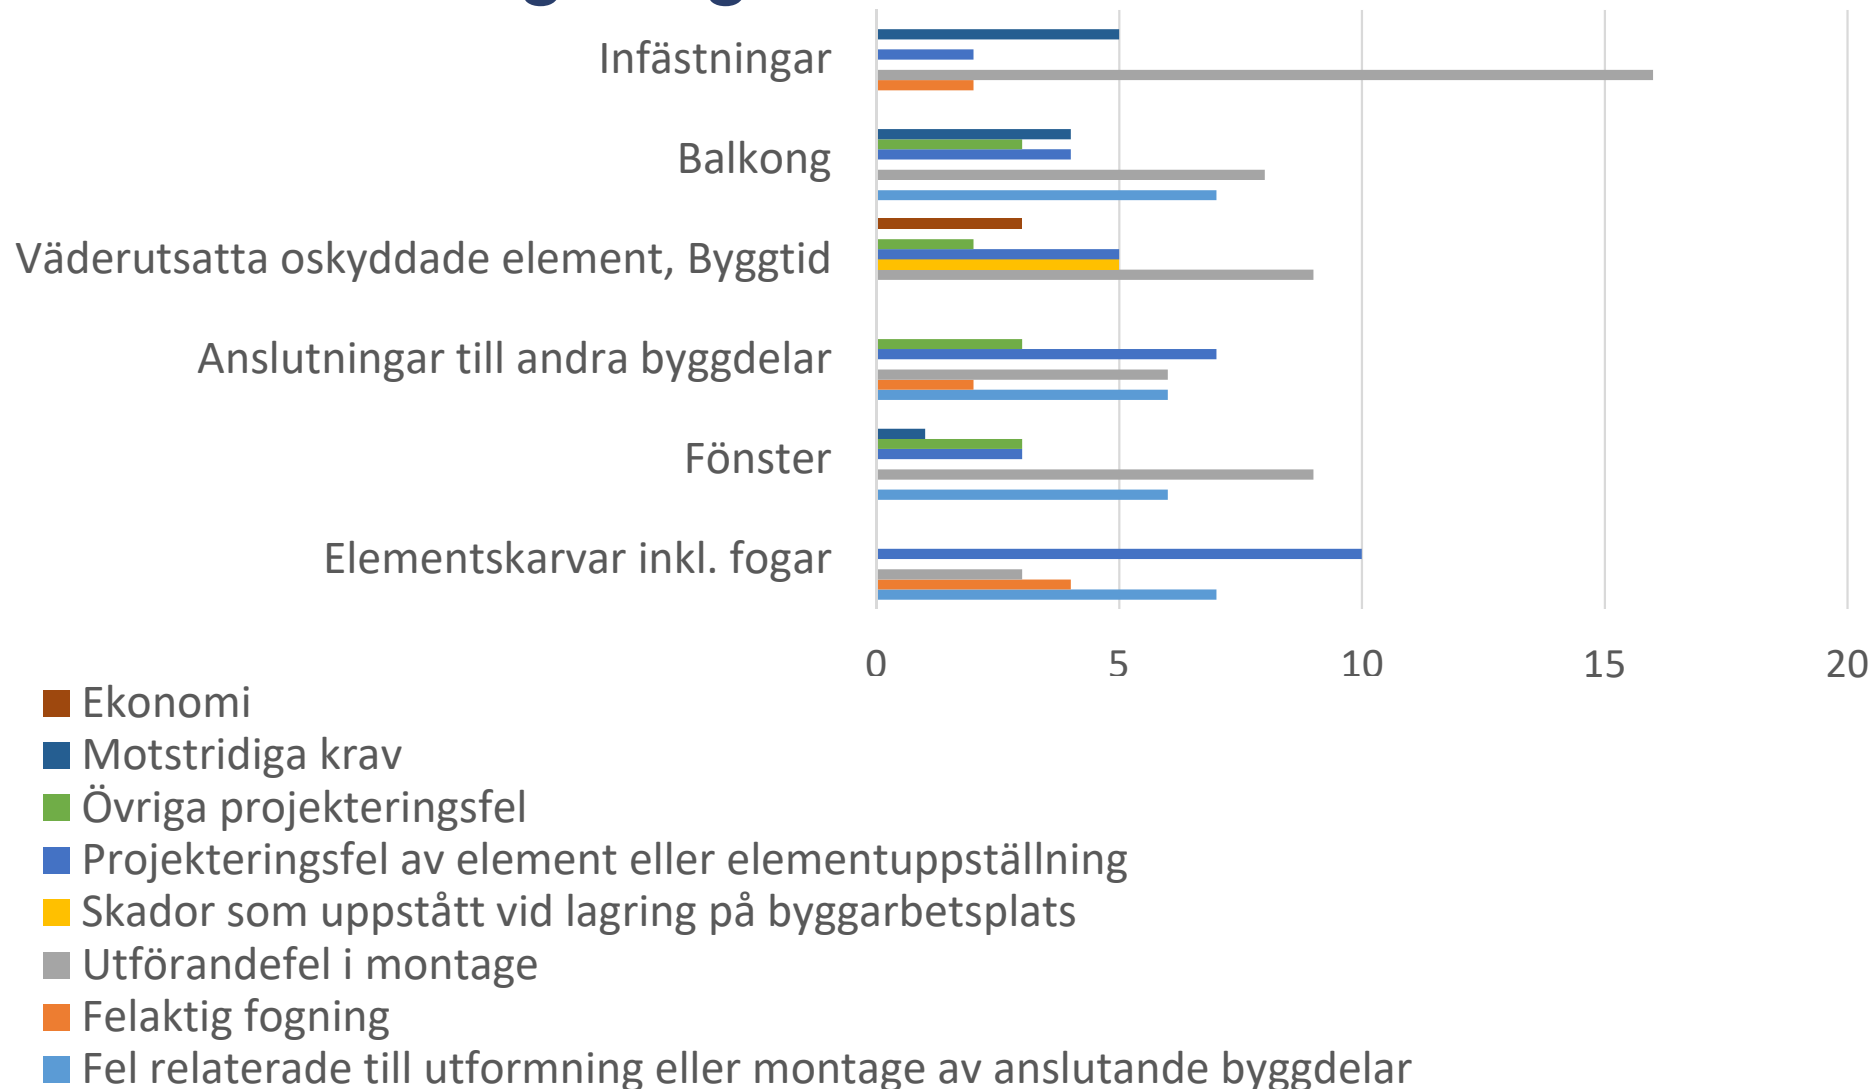
Inläckagevägar och orsaker

- Utförandefel i montage
- Projekteringsfel
- Utformning eller montage av anslutande byggdelar
- Felaktig fogning
- Bristande kunskap och kommunikation
