# Tätskikt i våtrumsvägg med keramiska plattor

Artikelförfattare är  
**Anders Jansson**,  
SP Sveriges  
Provnings- och  
Forskningsinstitut,  
Borås.

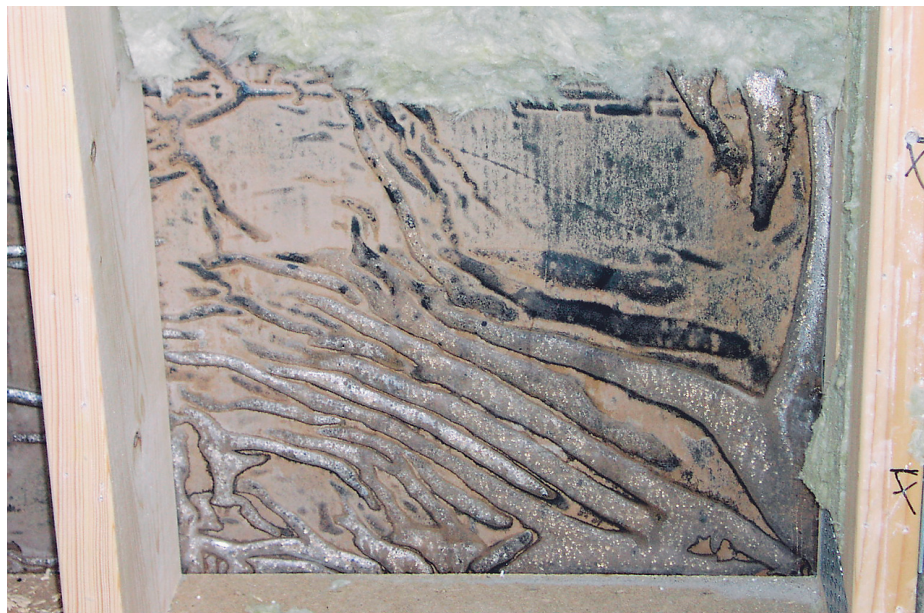
Bild 1: Fuktskadad gipsskiva mellan tätskikt och plastfolie.

SP:s erfarenhet från många skadeutredningar är att gipsskivan i våtrumsvägg mellan tätskiktet och plastfolien oftast är rejält fuktskadad. Den erfarenheten delar vi även med andra skadeutredare. Att problemet inte har uppmärksamats mer kan bero på att det är sällan dessa konstruktioner friläggs och när man gör det är det lätt att tro att det är läckage genom tätskiktet som orsakat skadan istället för ångdiffusion.
