## Putsade, oventilerade träväggar

Ingemar Samuelson  
Fuktcentrum

SP Sveriges Tekniska Forskningsinstitut

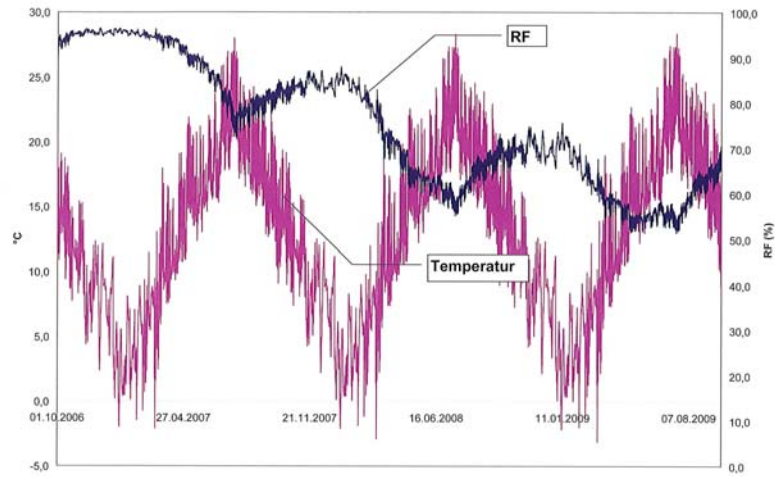
## Hög RF vid inbyggnad räcker för problem

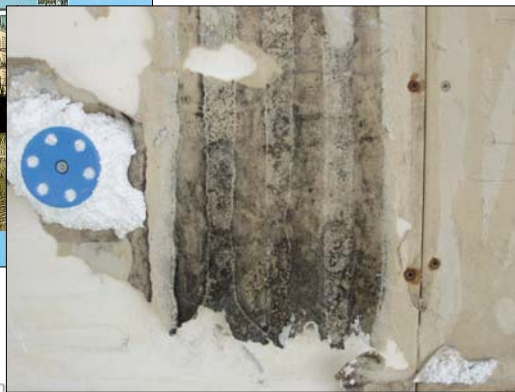
## Första stora skadefallet

Ingemar Samuelson  
Bengt Wångren  
Fukt och mögelskador  
Hammarby Sjöstad

Många nya skador efter detta  
Väggen är känslig för fukt. Kommer  
fukt in har den mycket svårt att  
torka

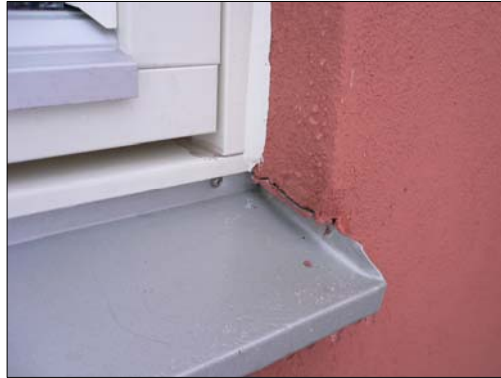
## Enstegstätning -regntätthet och vindsydd i samma skikt

Enstegstätning:

Regn- och vindskydd i samma tätning

Tryckskillnaden  $\Delta p$  (inne/ute) över hela vä

Exempel: Homogen vägg

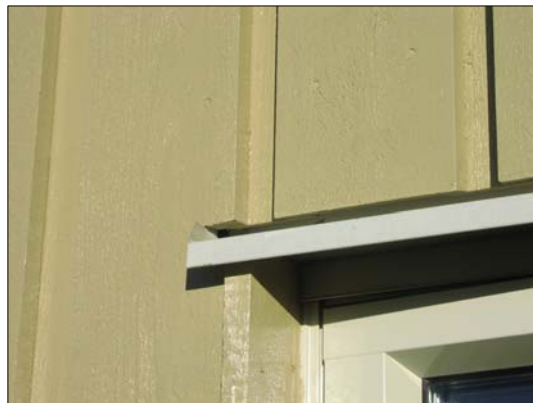
## Tvåstegstätning -regntätthet och vindsydd i olika skikt

Tvåstegstätning:

Regn- och vindskydd skiljs åt

Regnskydd ytterst i fasaden

Vindskydd en bit in

Tryckskillnaden  $\Delta p$  över del av väggen

Exempel: Träpanel med luftspalt

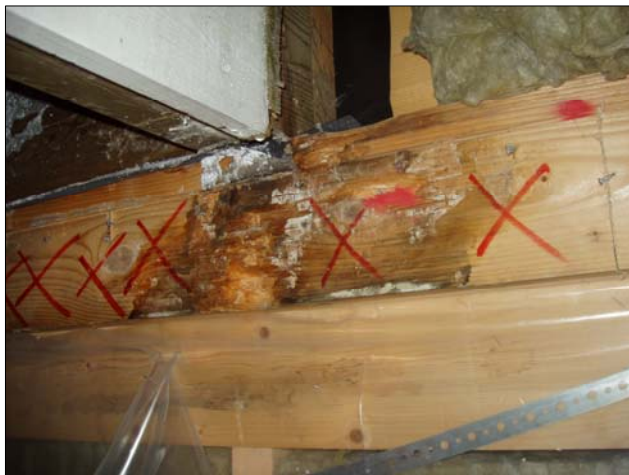
## Efter friläggning

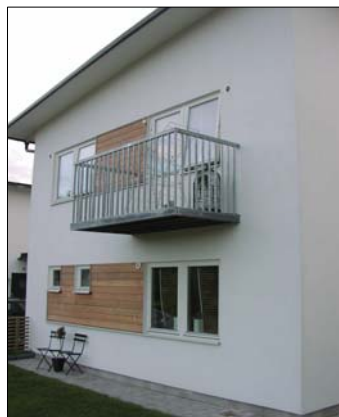
## Inventering och åtgärder -hur skall man göra?

Ritningsgranskning

Okulär besiktning

Fuktmätning

Friläggning
