# Erfarenheter - Fuktsäkerhetsgranskning och utredning av takdropp

Frys- och kylager

Lars Olsson, tekn.dr  
RISE Research Institutets of Sweden AB

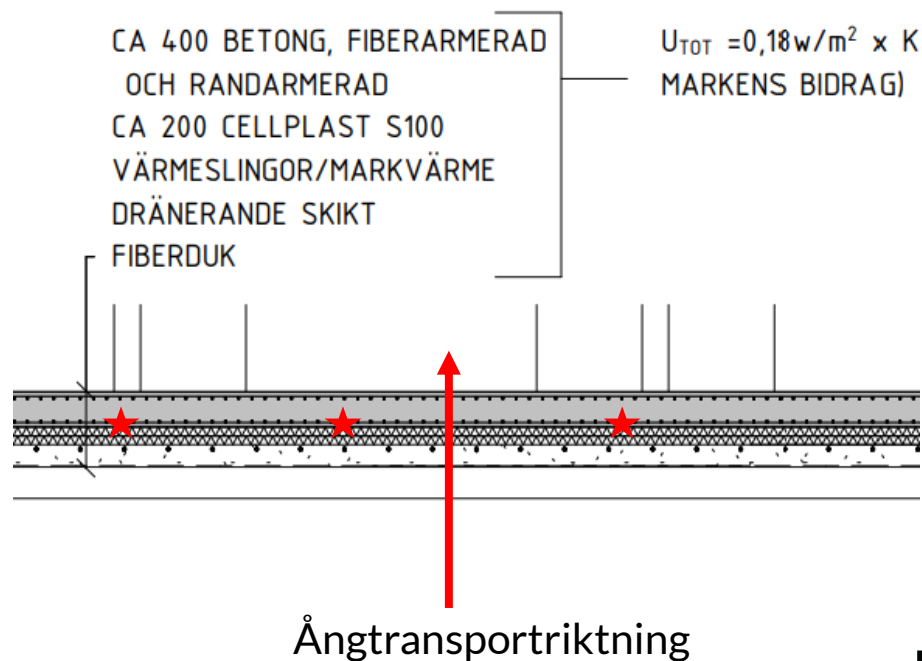
# Fuktgranskning av platta på mark i fryslager

1. Stor risk för isbildning mot u.s. betong ★
2. Risksänkande åtgärd: Ångtätt spärnskikt placeras på den "varma sidan"
  - Vad är ångtätt?
  - Byggfukt/vatten kan ansamlas på spärnskikt under byggtiden

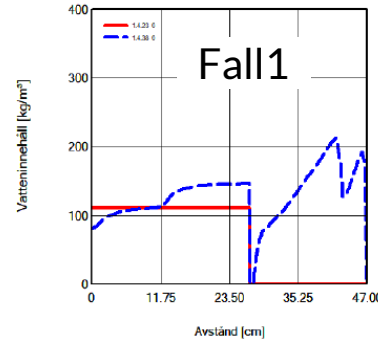
## Fall 1

# forts. Fuktberäkning av ångtransport i 15 år från mark

- 270 mm Betong
- 200 mm Cellplastisolering

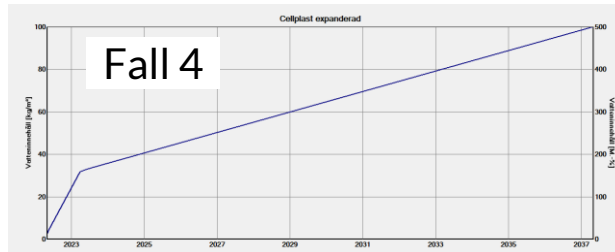
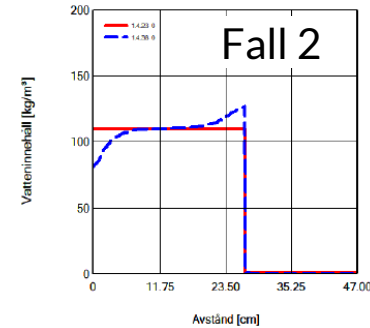
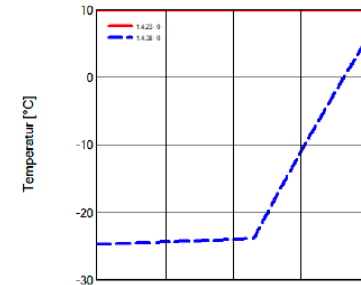
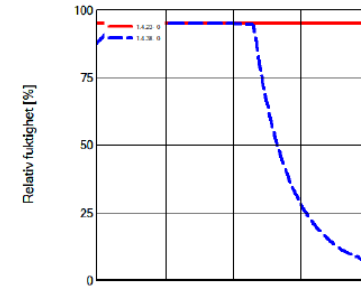
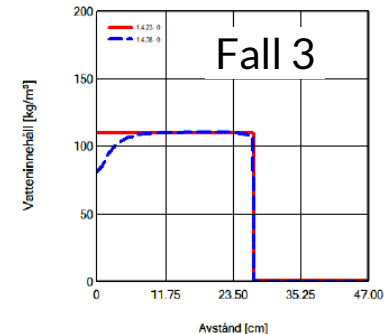
## Fall 2 och 3

- 270 mm Betong
- 200 mm Cellplastisolering
- Ångspärr (fall 2:  $S_d = 100$  m), (fall 3:  $S_d = 100\,000$  m)

## Fall 4

- 270 mm Betong
- Ångspärr ( $S_d = 100$  m)
- 200 mm Cellplastisolering
- Ångspärr ( $S_d = 100$  m)

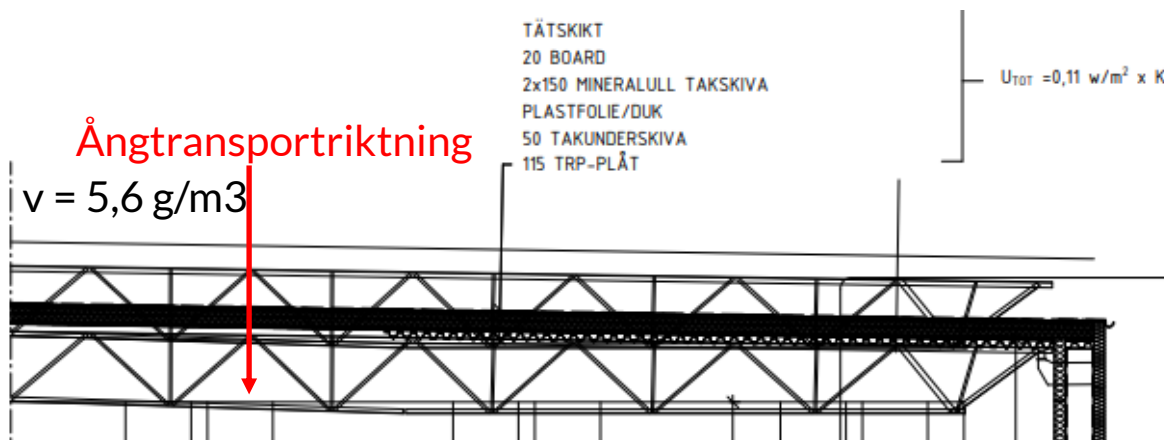
# Fuktgranskning av tak i fryslager

- Medel temp. 6 °C, RF i uteluft  
77% RF ger  $v = 5,6 \text{ g/m}^3$  och  
mättnadsångh. i fryslager vid -  
25 °C ( $v = \text{ca } 0,5 \text{ g/m}^3$ ).

$v = 0,5 \text{ g/m}^3$

Risk för fuktansamling  
och isbildning i tak då  
insidan är ångtätare än  
utsidan!?

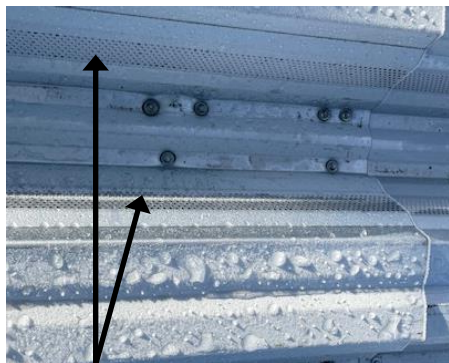
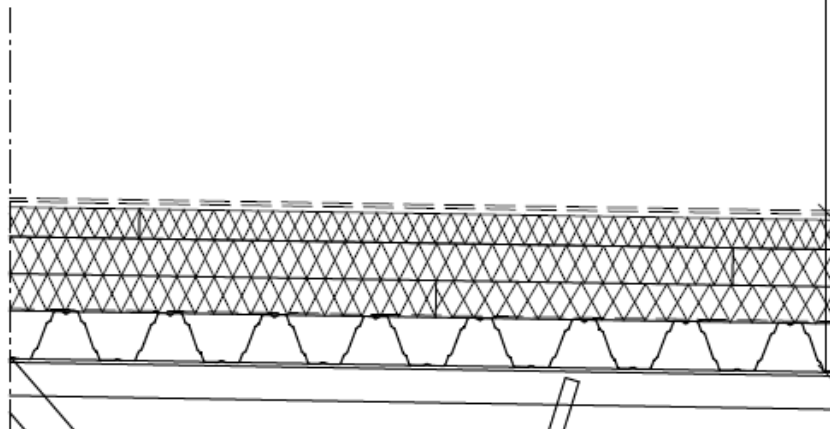
# Åtgärd-Ny lösning för tak

Perforerad TRP

OBSERVERA!  
YTTRE TÄTSKIKT MÅSTE VARA ÅNGTÄTARE  
ÄN UNDERLAGSPAPPEN

BITUMENBASERAD 2-LAGS TÄCKNING, INFÄSTES  
MEKANISKT. UNDERLAGSTÄCKNING AV  
DERBICOAT ALU EL. LIKV.  
80+ 2x100 PIR-ISOLERING TR26 MED FÖRSKJUTNA  
SKARVAR, FM GLOBAL-GODKÄND  
UNDERLAGSTÄCKNING YEP 3500  
130 TRP-PLÅT

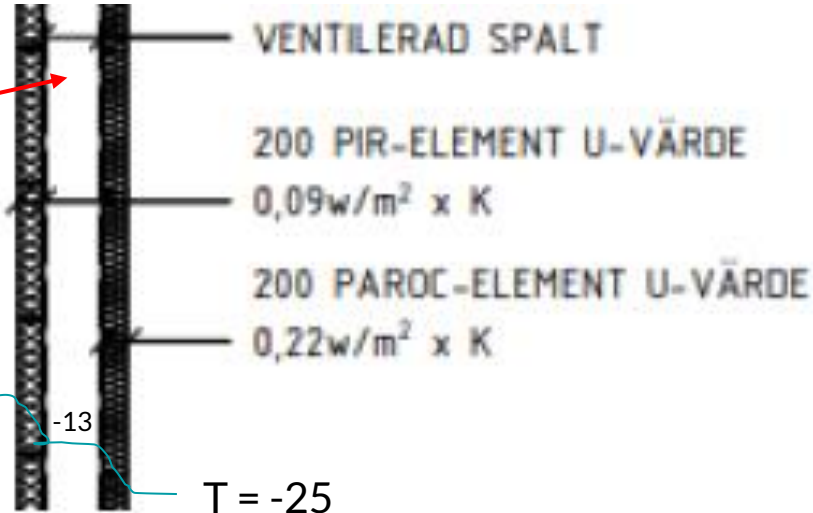
# Fuktgranskning av yttervägg i fryslager

Risk för kondens  
och isbildning i  
luftspalt

ex. T = ute (+15)

$U_{TOT} = 0,06458$

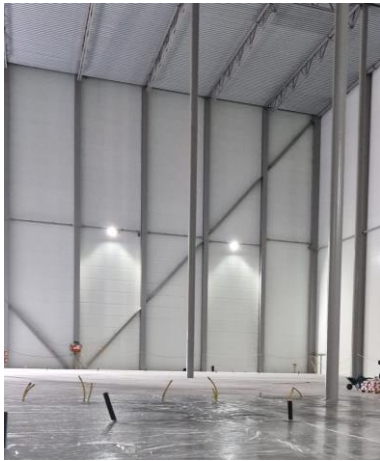
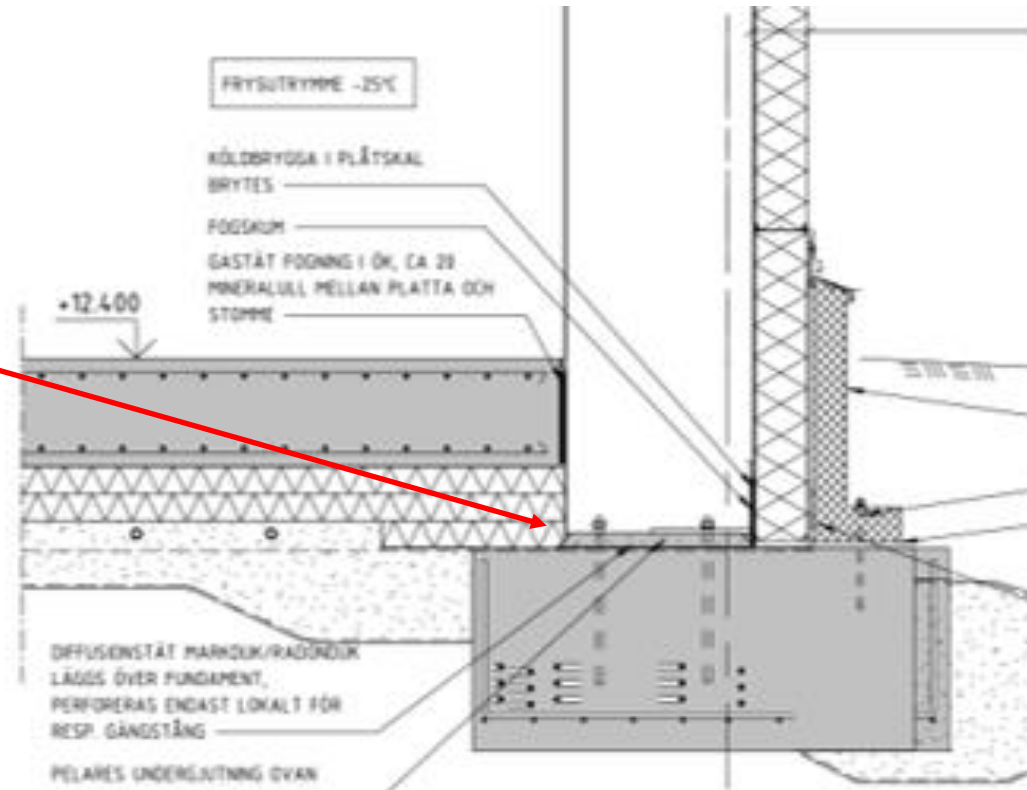
# “Fuktgranskning” av väggpelare och betongsula

Pågående byggnation  
Foto: Pär Lundberg, AB Byggtest

Risk för  
isbildning/  
tjällyftning

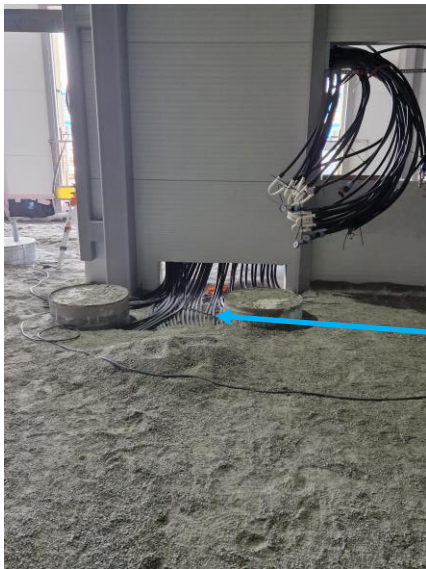
# forts. Temperaturberäkning av pelare

Värmekablar i mark,  
pågående byggnation  
Foto: Pär Lundberg, AB Byggtest

\*Pelaren är isolerad med 9 cm isolering med  $\lambda=0,036$  W/m/K

\*\*Medeltemperaturen avser den röda markeringen i konstruktionsritningen

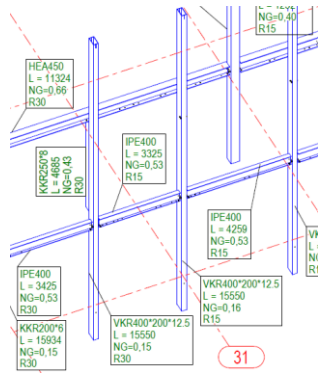
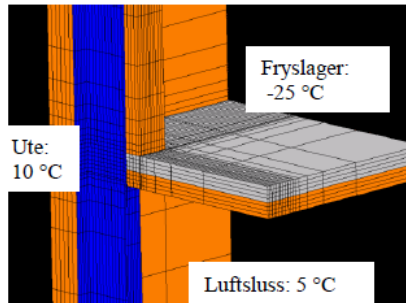
# “Fuktgranskning av pelare i sluss

Stål, isolerad med 100 mm PIR tre meter upp i frysrummet sett från mellanbjälklaget

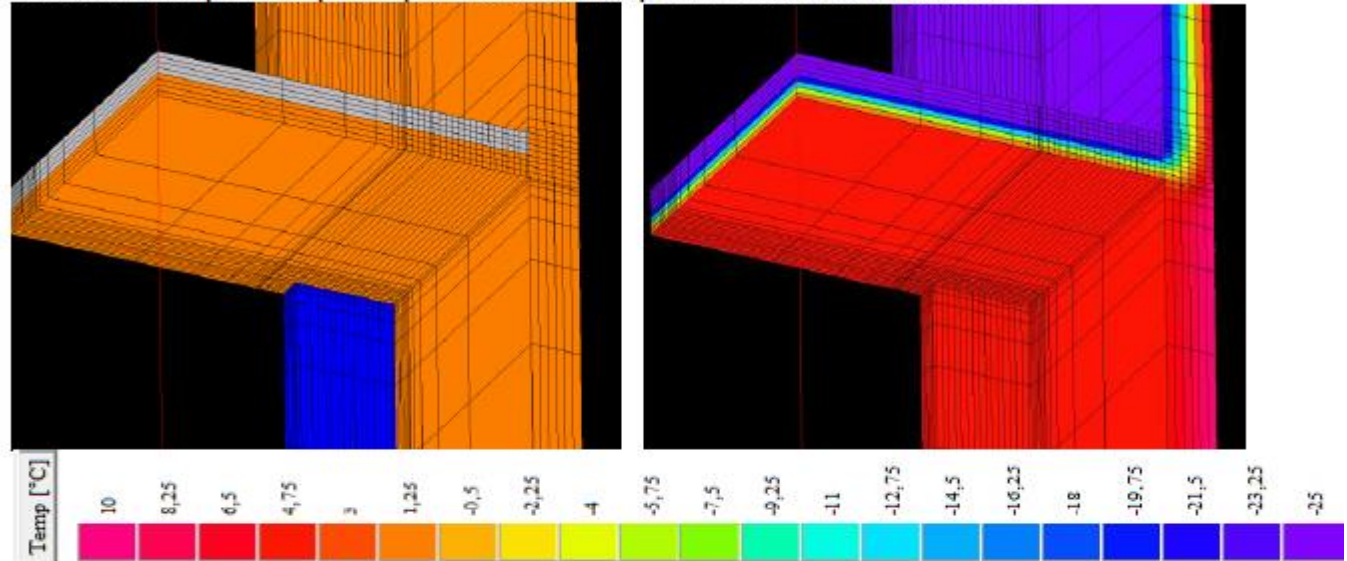
Beräknad temperaturprofil på undersida av pelare sett från luftslussen

Figur 3 Simuleringsmodell och temperaturprofil sett underifrån genom det adiabatiska snittet genom bjälklag och yttervägg. Vänstra bilden visar materialen (blå=stål, orange=PIR och grå=betong) och den högra visar temperaturprofilen efter en stationär beräkning.

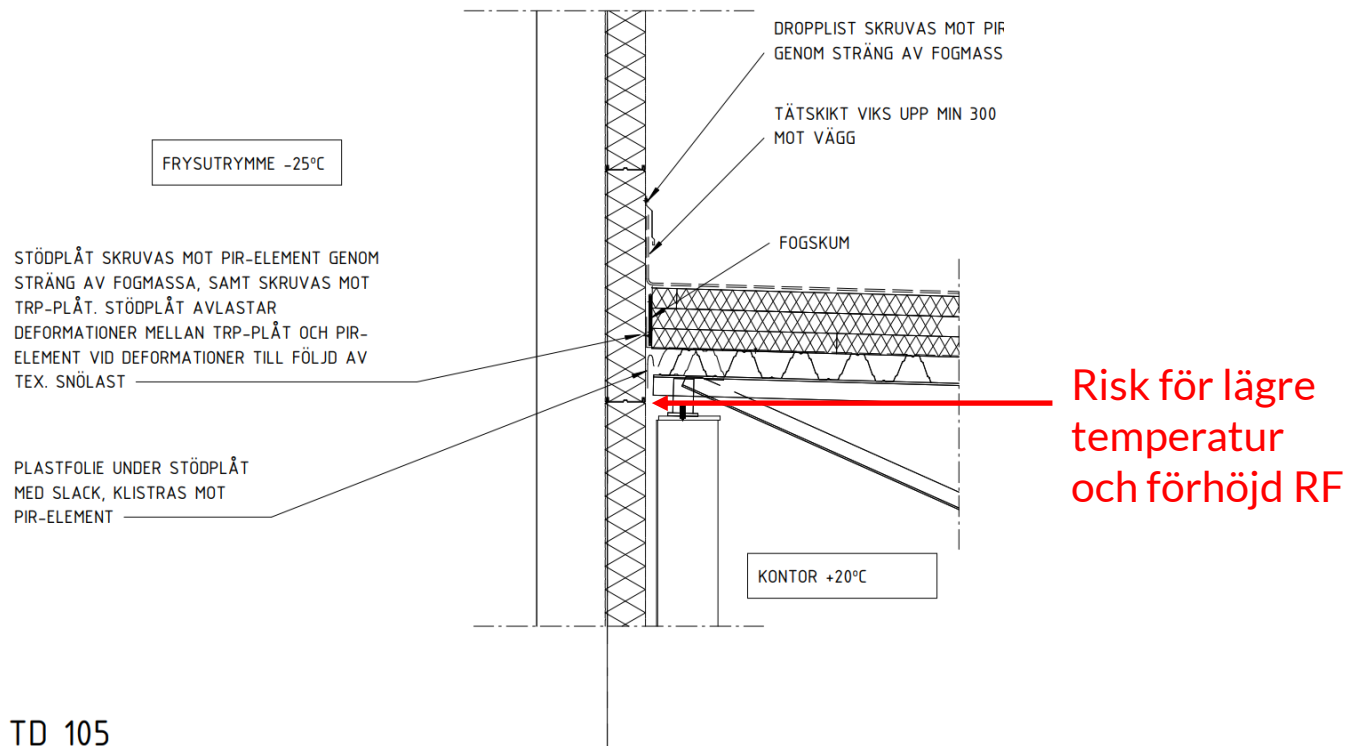
# Fuktgranskning av obruten fasad i tak

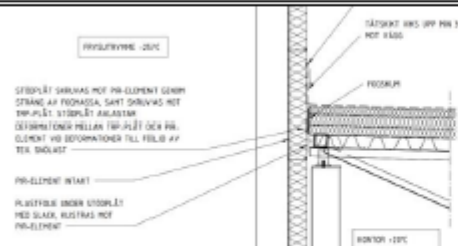
| Konstruktion | Temperatur i takvinkel | Linjär köldbrygga i takvinkeln |
|---|---|---|
| <p>Genomgående plåt 0,5 mm stål</p> | 16 °C | 0,008 W/m/K |

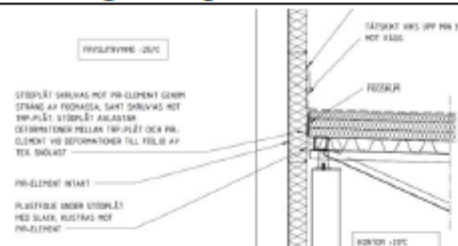
| Konstruktion | Temperatur i takvinkel | Linjär köldbrygga i takvinkeln |
|---|---|---|
| <p>Plåten uppsågad ett par mm, 0,5 mm stål</p> | 18 °C | 0,007 W/m/K |

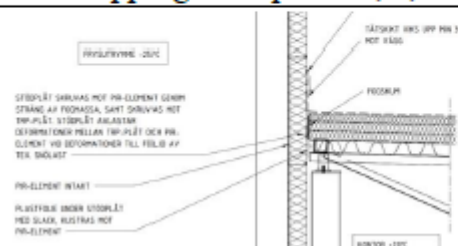
| Konstruktion | Temperatur i takvinkel | Linjär köldbrygga i takvinkeln |
|---|---|---|
| <p>Plåten helt kapad över taket, 0,5 mm stål</p> | 19 °C | 0,000 W/m/K |

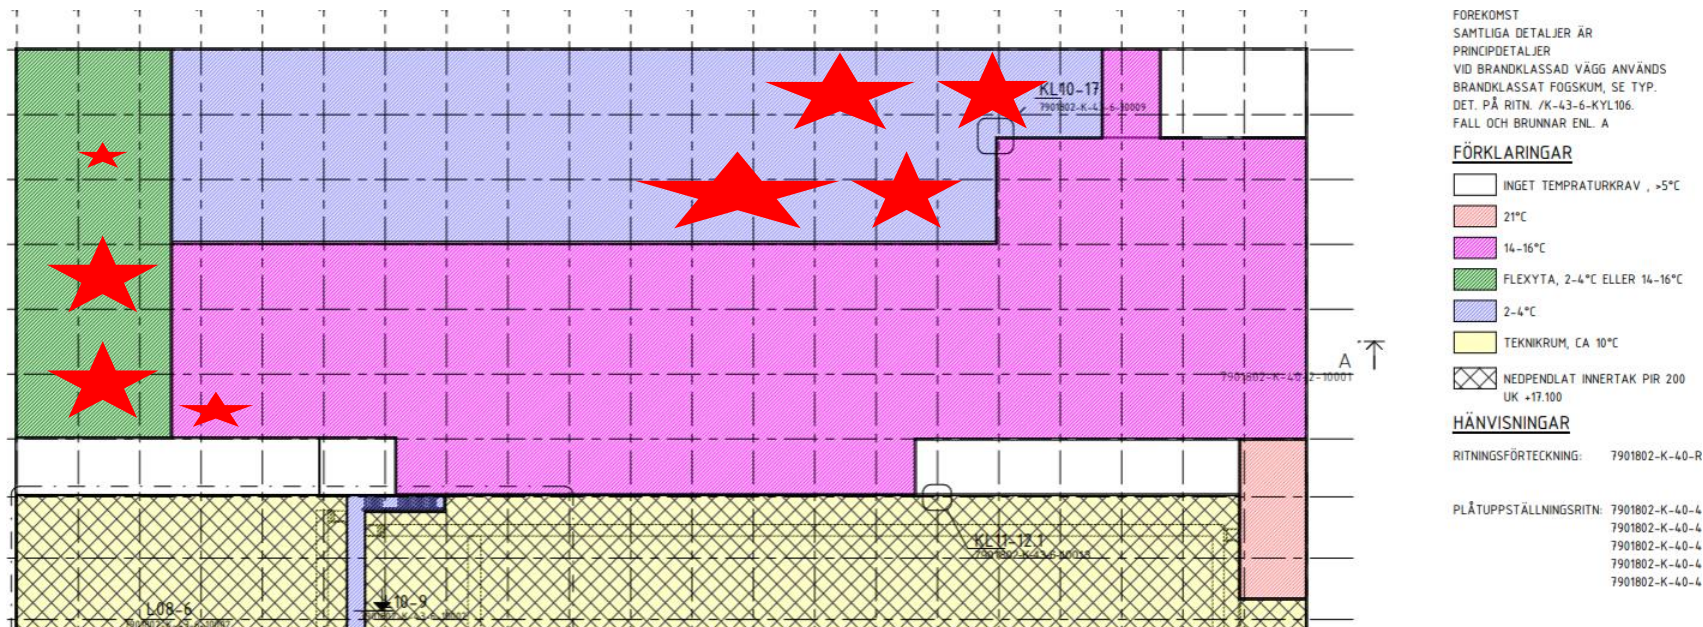
# Utredning av problem med takdropp i kyl-/flexlager

★ = Takdropp augusti 2024

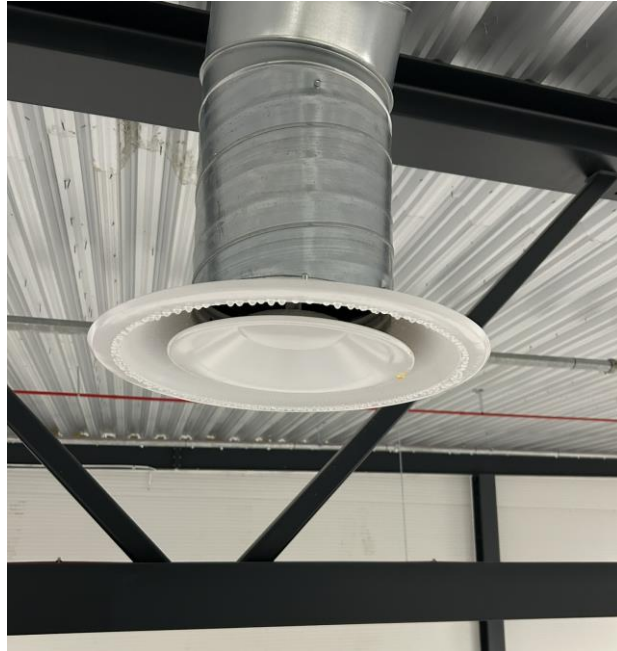
# Ventilation i flexlager

Flexlager - kondens aug 2024

Tilluftsdon i kyllager

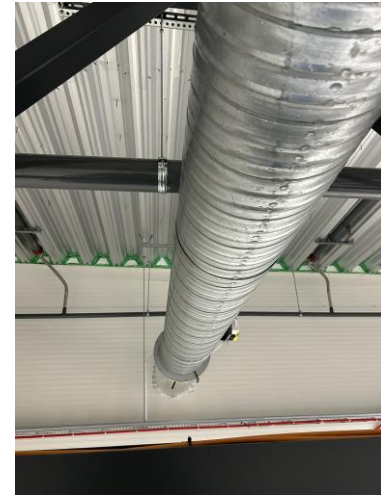
Uppvärmrt lager –kondens aug 2024

Frånluftskanal (kall  
luft från flexlager)

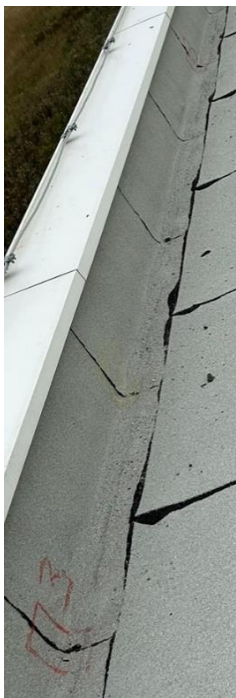
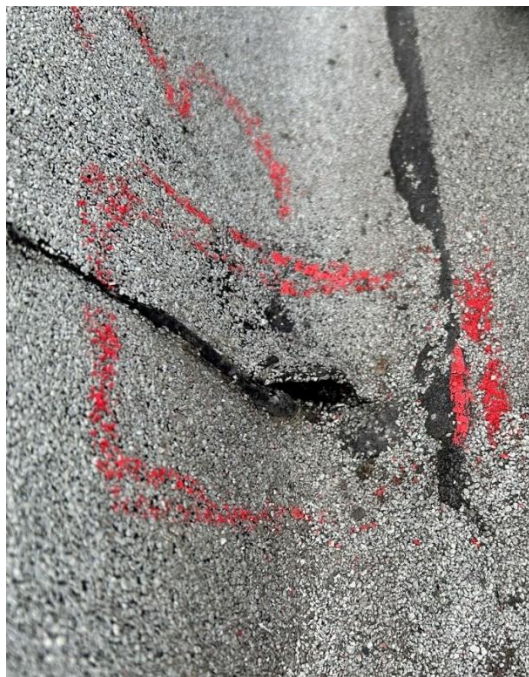
# Brister i taktäckningen

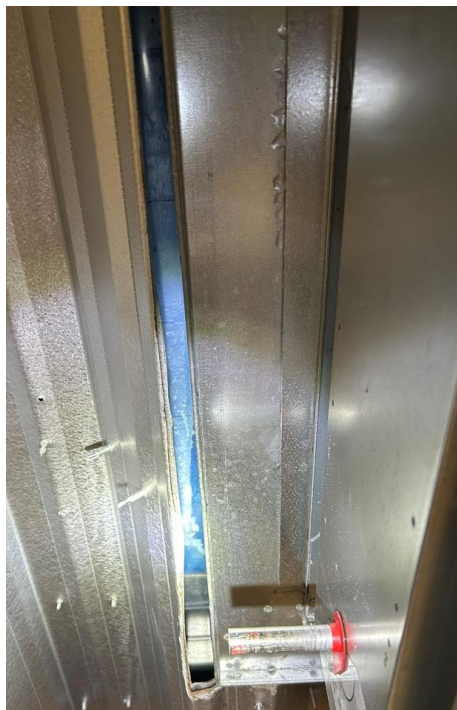
# Brandgasventilator

Kyllager - kondens aug 2024

-3 Pa mot  
ute

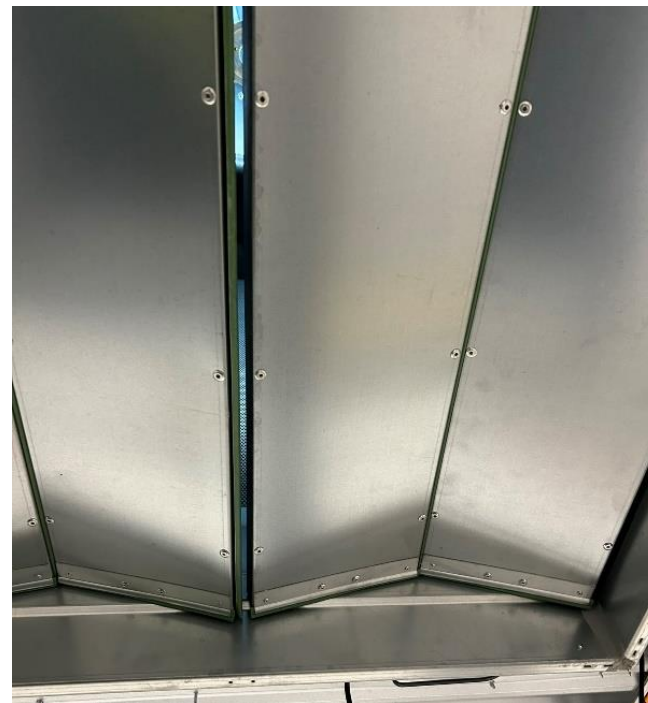
Uppvärmmt lager

0 Pa  
mot ute

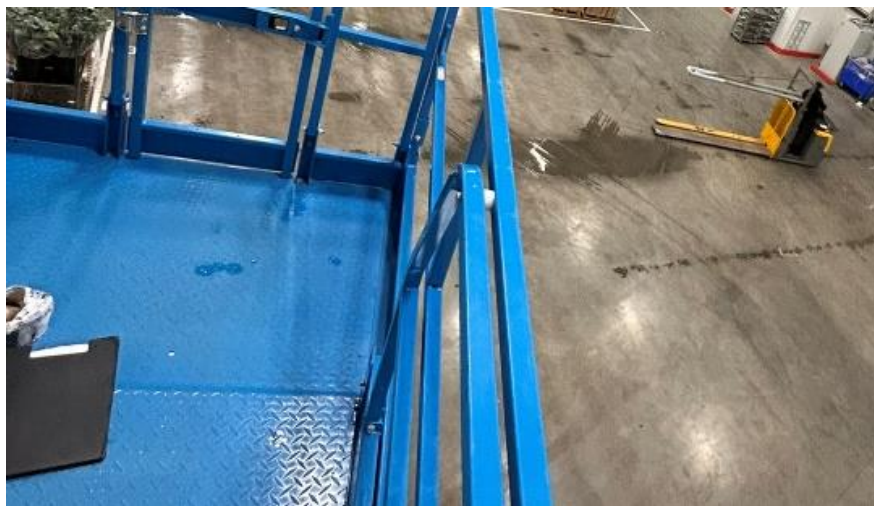
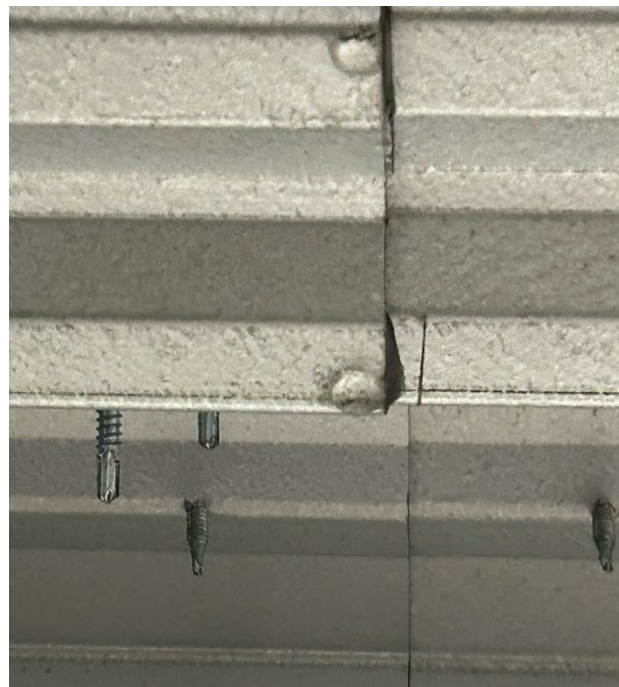
# Takdropp augusti 2024

Insida tak/TRP

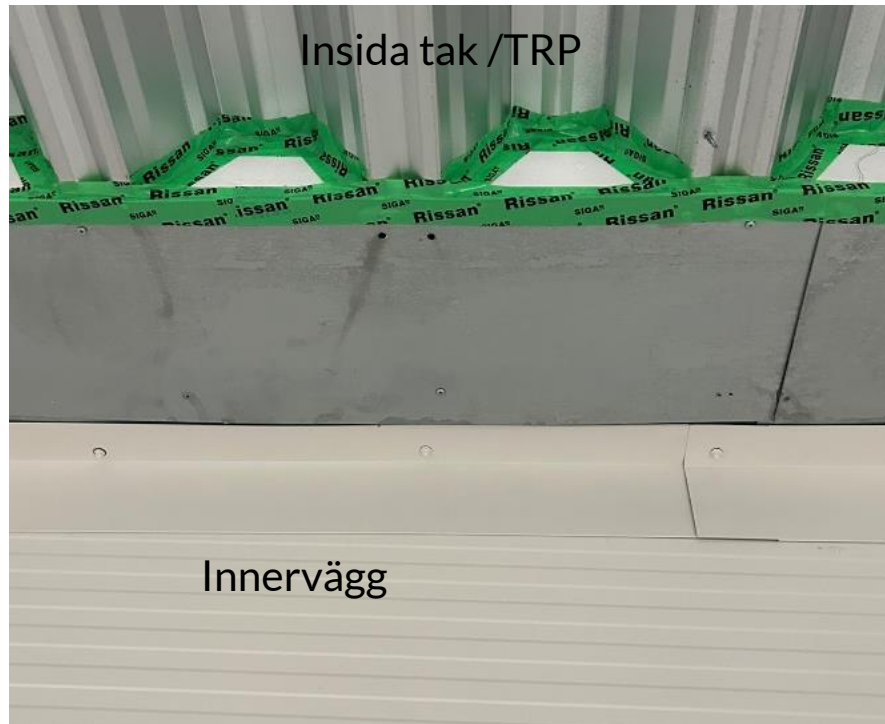
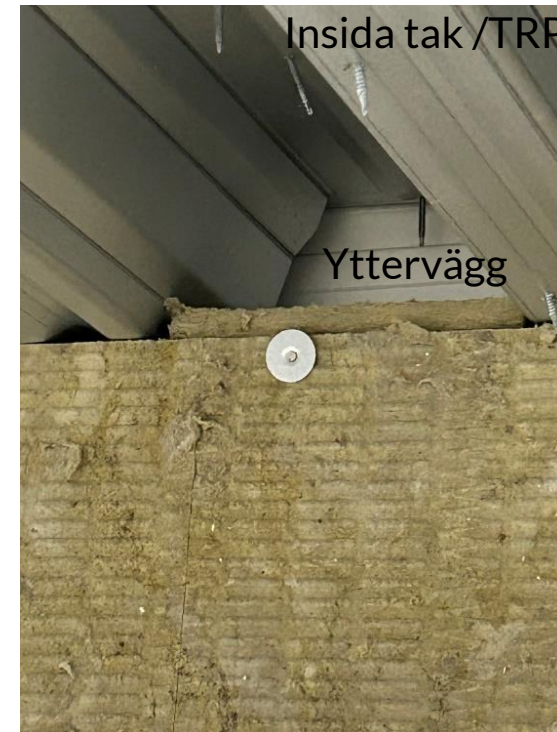
# Anslutning av väggar mot tak

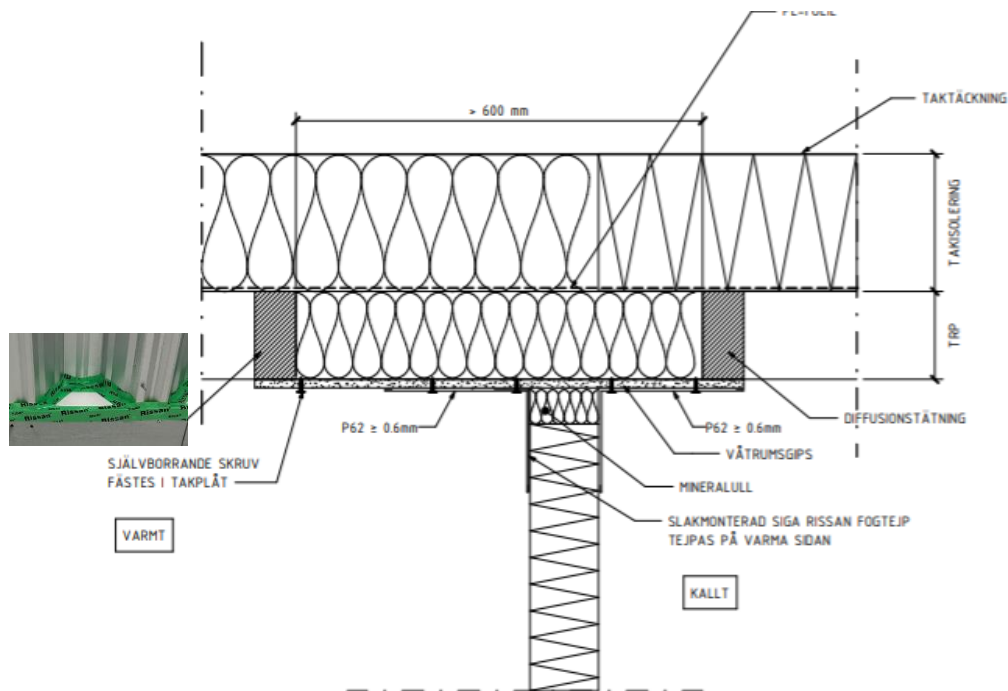
K10-3 INVÄNDIG VÄGG MOT TAK MED BRANDKRAV LÄNGS TRP

# Tak-innervägg (varmt-kallt)

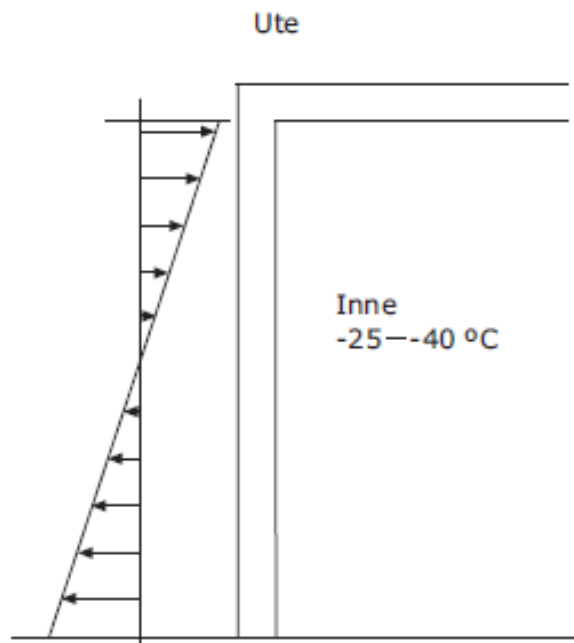
# Tryckbild i fryslager

Ute  $V=8,3 \text{ g/m}^3$

Figur 6.3.8. Skillnad i lufttryck över en yttervägg i ett fryshus. Luften vill sugas in i de övre delarna och blåsa ut i de nedre.

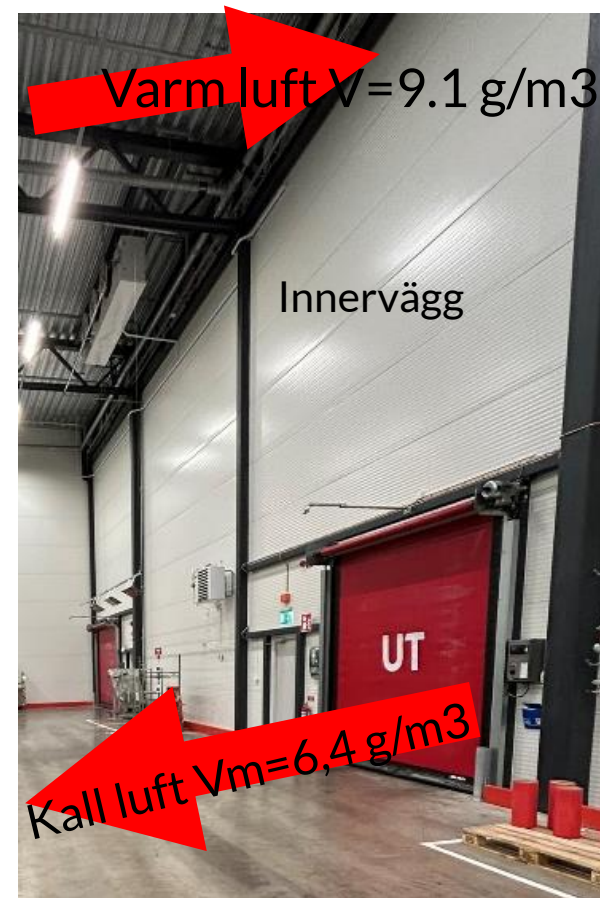
+5 Pa

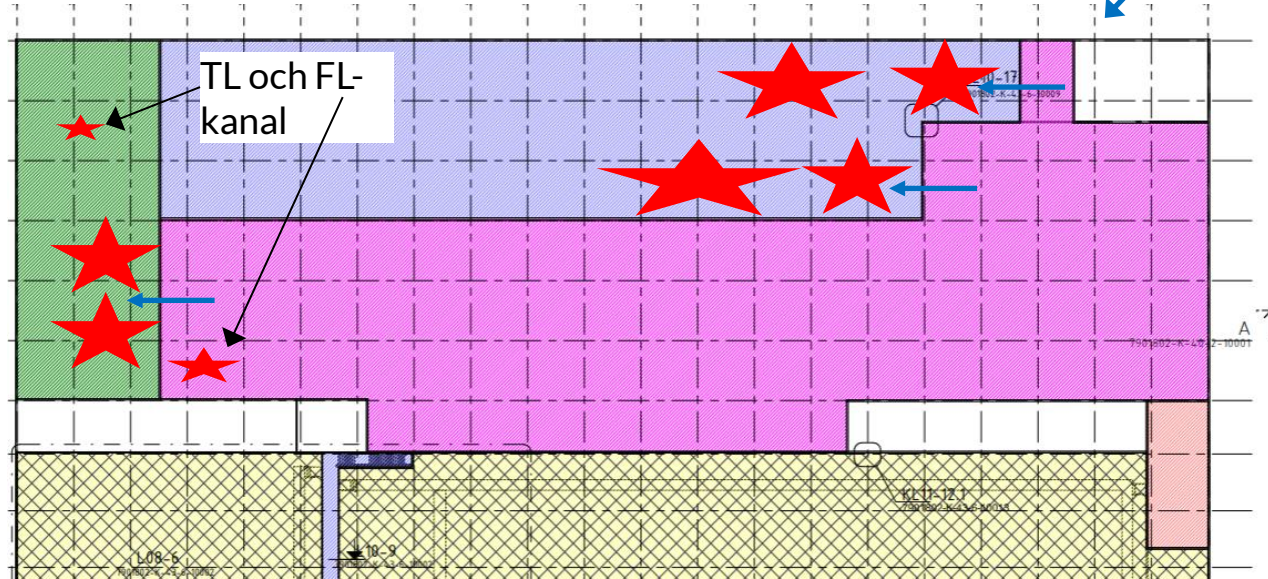
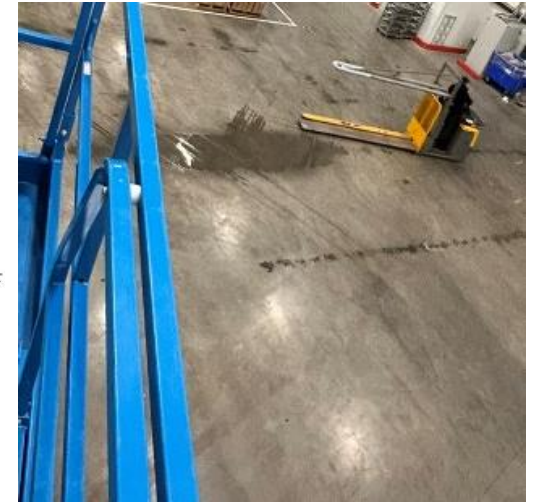
# En primär orsak är förmodligen fuktkonvektion via kanaler i TRP

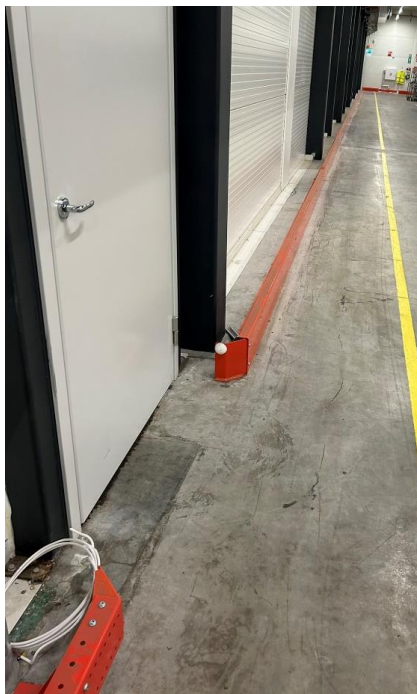
# Innerväggsdörr mellan olika klimat (Säkerhetsdörr)

Kyllager T= +2

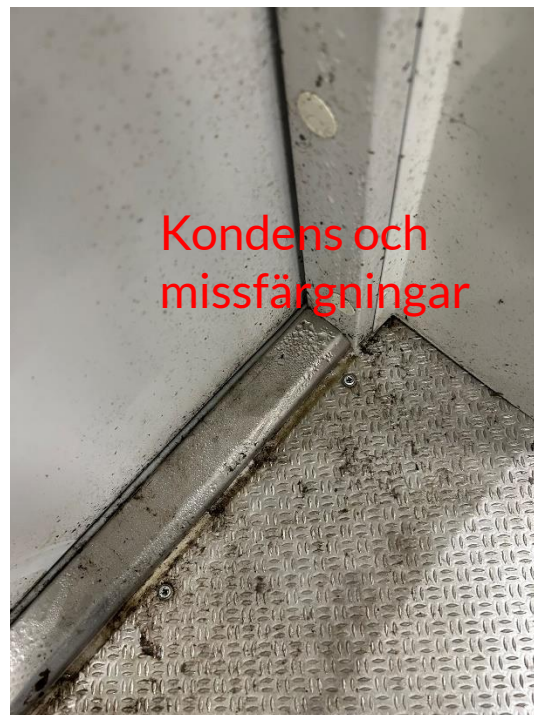
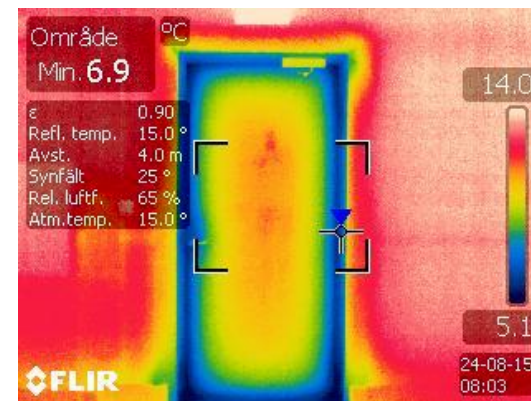
Uppvärmpt lager med T= +16
