Fuktcentrum 2019

Anders Melin

Byggnadsundersökningar AB

- **Brister i konstruktionsutförande kontra utförandefel?**

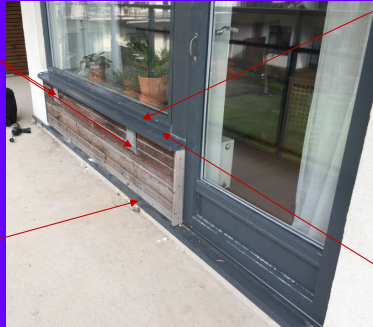
Finn sex fel

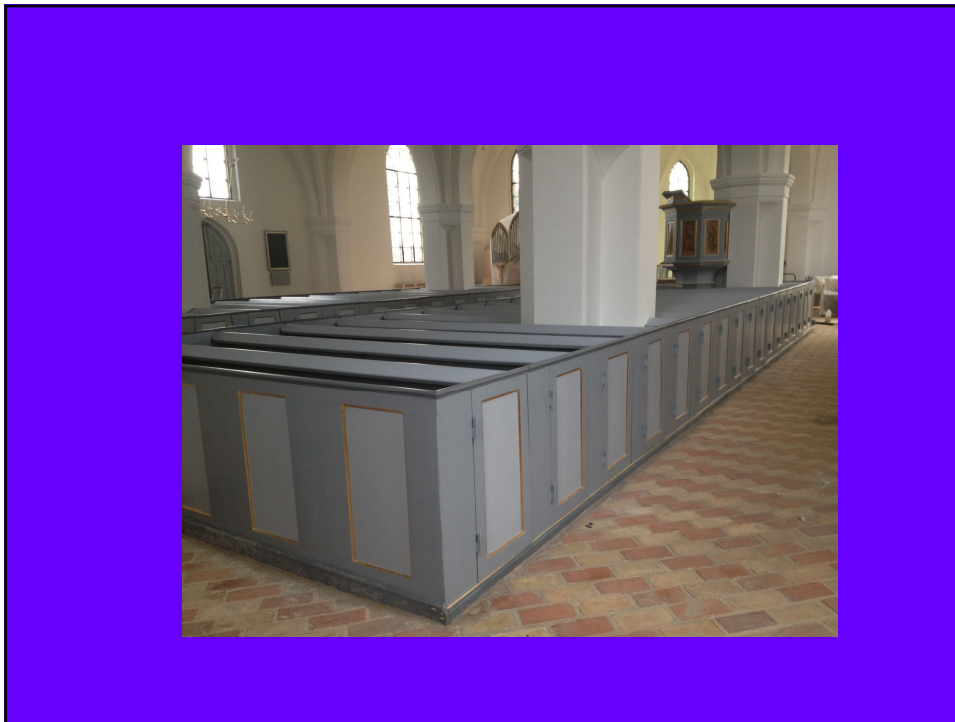
- SCREENAIR indoor är en analysmetod som mäter sex parametrar på luftkvalitet.
- Analysen indikerar bland annat luftens mikrobiell status, kemiska emissioner samt emissioner från träskyddsmedel.
- Analysresultatet visade avvikelser avseende fuktmarkörer och kemiska emissioner.
