# Fuktcentrum 2018

Anders Melin

Byggnadsundersökningar AB

- **Brister i konstruktionsutförande  
kontra utförandefel?**

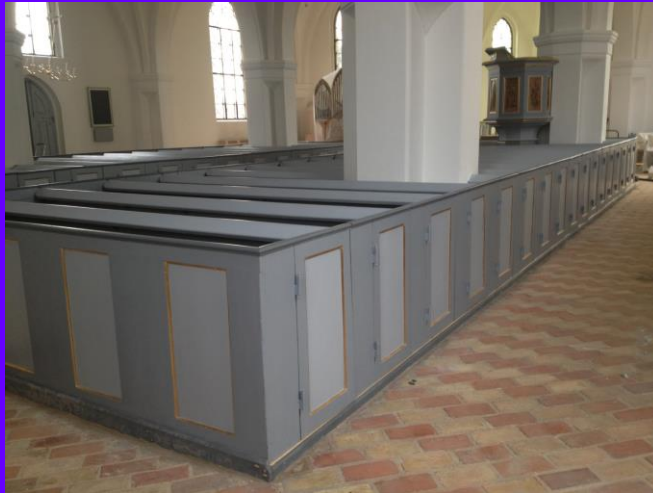
- SCREENAIR indoor är en analysmetod som mäter sex parametrar på luftkvalitet.
- Analysen indikerar bland annat luftens mikrobiell status, kemiska emissioner samt emissioner från träskyddsmedel.
- Analysresultatet visade avvikelser avseende fuktmarkörer och kemiska emissioner.
- En fortsatt teknisk utredning rekommenderas med identifiering av möjliga problemkonstruktioner.

Slutsatsen är att det förekommer fuktskadade samt impregnerade byggnadsdelar under bänkrader vilket stör kyrkorummets inommiljö.

Åtgärdas genom avlägsnande av skadat materialutbyte och ny fuktsäker konstruktion
