# Sprickbildning i puts på isolering

Artikelförfattare är **Kenneth Sandin**,  
Byggnadsmaterial, Lunds Tekniska  
Högskola, Lund.

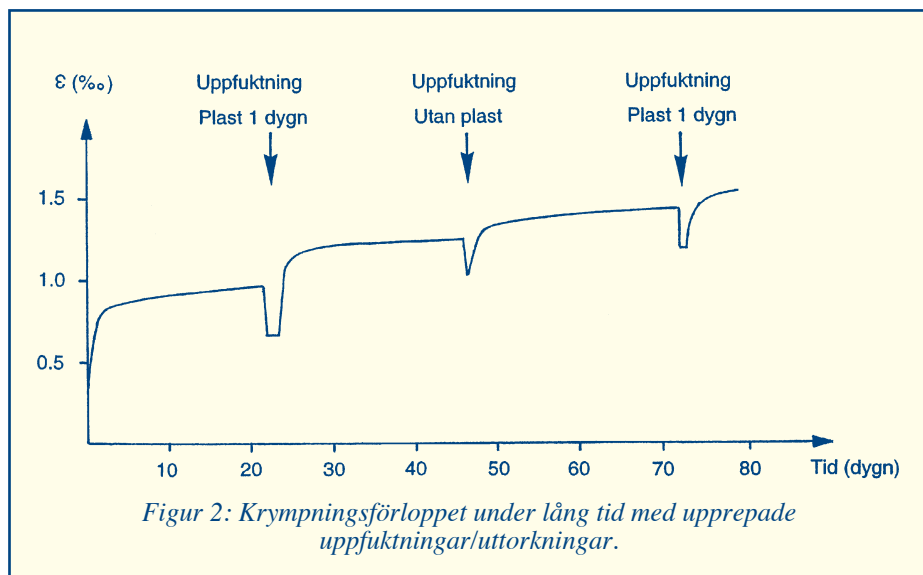
Figur 2: Krympningsförloppet under lång tid med upprepade uppfuktningar/uttorkningar.

Ett typiskt resultat för ett kommersiellt putsbruk redovisas i *figur 2*. Av figuren framgår tydligt att huvuddelen av initialkrympningen sker första dygnet. Krympningen fortsätter dock under mycket lång tid, flera månader. Rörelserna vid uppfuktning/uttorkning av det härdade bruket är väsentligt mindre än initialkrympningen. Ett väsentligt fenomen är att den kvarvarande krympningen efter en uppfuktning/uttorkning ökar i samband med de första uppfuktningarna.

troligen denna initialkrympning av mindre betydelse, eftersom då bruket fortfarande är plastiskt och kan deformeras utan att spänningar byggs upp. Vid de senare rörelserna är bruket hårt och kan inte deformeras plastiskt, vilket medför inre spänningar om det finns mothållande krafter. Även om rörelserna till synes är små kan de vara avgörande för sprickbildningen.
