Viktiga slutsatser från den senaste forskningsrapporten

SP Sveriges Tekniska Forskningsinstitut

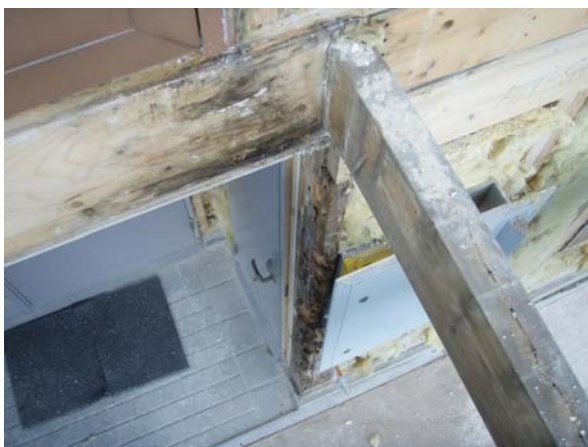
Skadefrekvens på byggnader som SP undersökt

Av de över 1000 byggnader som SP undersökt ligger skadefrekvensen idag på ca 70 %

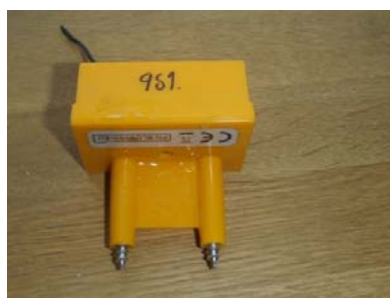
De få uppföljningar som har utförts indikerar på att utförda åtgärder inte varit tillräckliga.

En metod för uppföljning av utförda åtgärder är inmonterade givare
