# CONSERVATOR

*Konsulter för fuktsäkert byggande*

# Inledning

Conservator har de senaste åren noterat en ny typ av luktproblem (för oss). Dessutom i flertalet olika byggnader utspridda inom vårt arbetsområde!

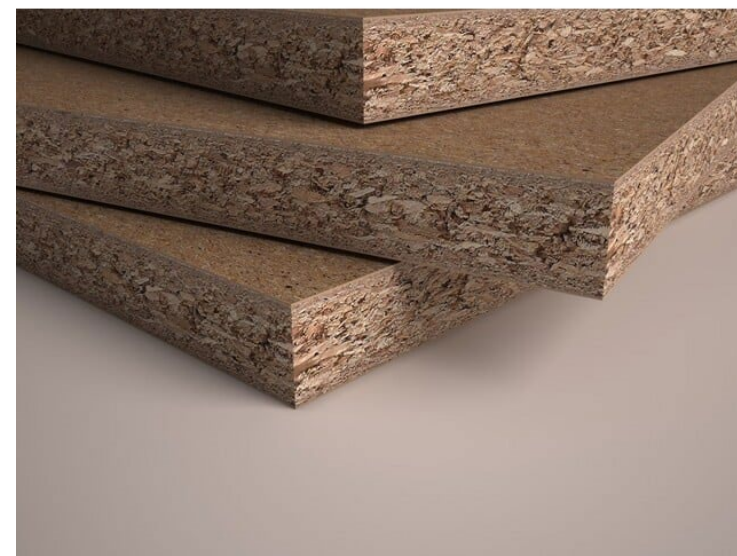
- Utförda analyser av material initierar på att det finns skador i överkant spånskiva, lim och plastmatta.
- Pentansyra påträffas vid analys av golvmattor, vilket bedöms orsaka den sura unkna lukten.
- Analyser visar på att en kemisk process har skett i ingående materialsammansättning (spånskiva, lim och golvmatta) Vad som orsakar den kemiska processen har inte klargjorts. Därför kan varken kombinationen av ingående material eller påverkan av limfukt uteslutas.
- Lukter bedöms även komma från skador (äldre träskyddsmedel) i nya underliggande golvsspånskivor, dessa har även luktsmittat japemattan.
- Lukter från äldre träskyddsbehandlade syllar har lokalt påverkat innemiljön negativt med lukter.

- Ett försök inleddes med slipning av golvspånskivor och lim.
- Efter slipningen har en utvärdering och vidare undersökning gjorts. Som slutade med att alla golvspånskivor rivs ut.
- Alla innerväggssyllar som tidigare inte bytts har nu bytts ut och emmisionsspärr har monterats.
- Delar av Jape-mattan har bytts ut där lukter av äldre träskyddsmedel har luktsmittat mattan.

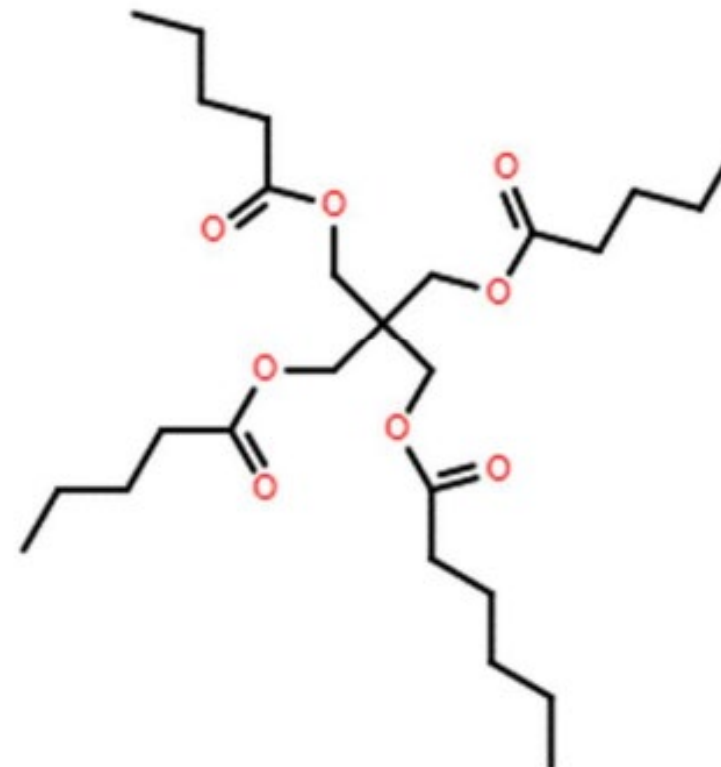
Pevalen är den mjukgöraren som tidigare användes i den ljuddämpande skumbaksidan.

- Spånskiva har ett låg pH ca (3-4)
- Mjukgöraren bryts ner pga kombinationen av limfukt och det låga pH-värdet i golvspånskivan.
- Spackel/betong har generellt ett högre pH (10-12)
- Ingen eller mycket liten nedbrytning har konstaterats då pH-värdet är högre i underlaget.
