Erfarenheter från Fuktsäkerhetsuppdrag Johan Tannfors, AK Konsult Uppsala

Gröngarns omsorgsboende

- Älderboende i 2 plan
- Generalentreprenad
- Fläktrum i källare
- Konstruktion
 - Platta på mark
 - Stålstomme
 - filigranbjälklag,
 - utfackningsväggar i trä
 - Tegelfasad
- Byggherre – Enköping kommun
- Entreprenör – PEAB Bostad
- Fuksakkunnig för byggherren
- Miljöbyggnad - Guld

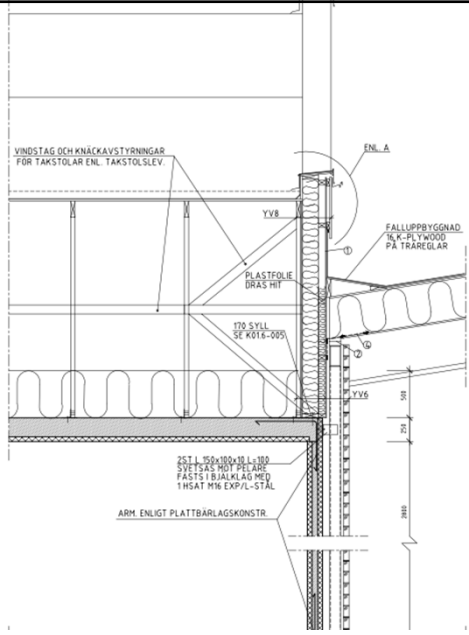
Uppstolpning på betongbjälklag är känsligt

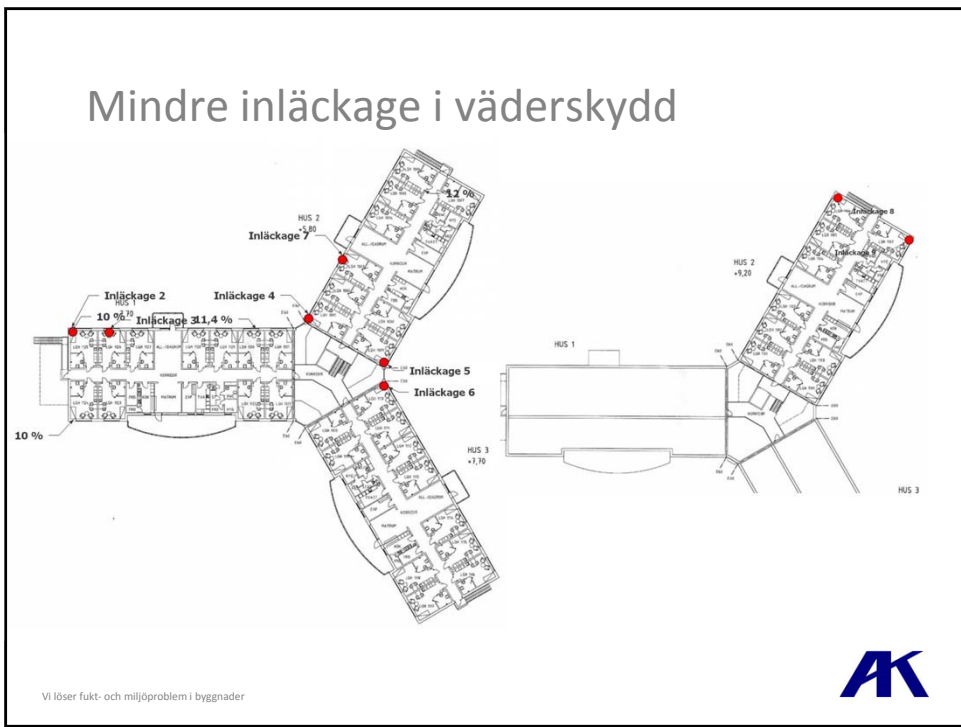
Mindre inläckage i väderskydd

Tabell. Sammanställning inläckage.

Inläckage- nr på figur	Uppfuktat	Bedömning
1	Endast utvändig vindskiva	Korrigerig av väderskydd och uttorkning
2	Mindre uppfuktning betong (ingen uppfuktning av trä)	Korrigerig av väderskydd
3	Uppfuktning av hammarband, träregel ovan fönster och stående regel t.v. om fönster samt betong.	Väderskyddet korrigeras samt utvändigt vindskydd. Värmeåläktar monterar. Återkontroll rond 6.
4	Uppfuktning av betong samt träregel mot betongvägg.	Lika 3.
5	Uppfuktning av betong samt träreglar (2 st närmast betongvägg)	Lika 3.
6	Mindre uppfuktning betong (ingen uppfuktning av trä)	Korrigerig av väderskydd och uttorkning av betong
7	Uppfuktning av träregel under fönster	Väderskyddet korrigeras. Värmeåläktar monterar. Återkontroll rond 6.
8	Mindre uppfuktning betong (ingen uppfuktning av trä)	Korrigerig av väderskydd
9	Mindre uppfuktning betong (ingen uppfuktning av trä)	Korrigerig av väderskydd

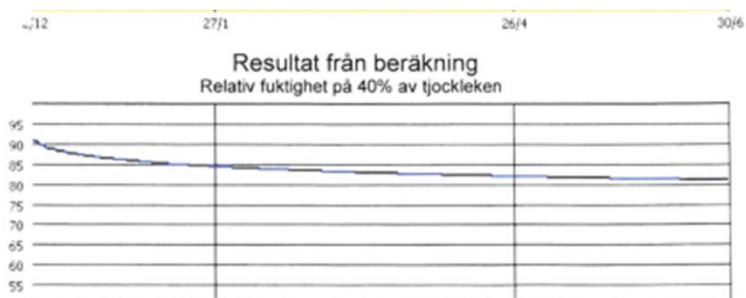
TorkaS-beräkning, 20 cm platta på mark med 0,38 vct

- Trendmätning av saneringsföretag (Vaisala Hmp 36): Bottenplan 10/5 – **75 till 77 %**. Plan 2: **78 %**. Spackel **95-96%**
- RBK-certifierad fukttekniker (humid-guard): Bottenplan (31/5,4/6) – **88-90 %**, 8/6 – **87 till 91,3%**
- RBK-certifierad fukttekniker (Uttaget prov och Vaisala): 3/7 **82,9** till **84,6%**
- SBUF har en pågående studie angående fuktmätning i högpresterande betong. Uttaget prov utgår. TorkaS 3.2 skall användas med försiktighet vid högpresterande betong.
- Ta till säkerhetsnivå på uttorkningstiderna.

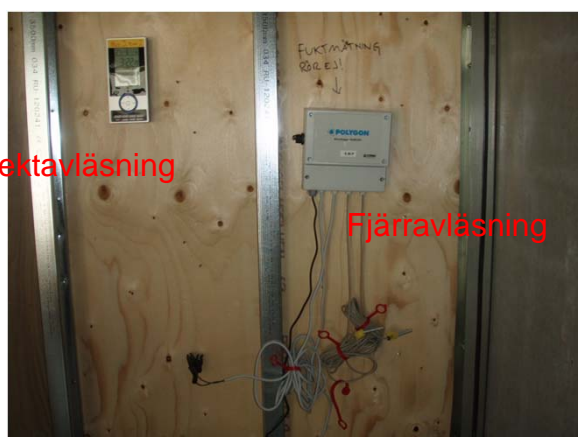
Loggning av klimat

Direktavläsning

Fjärravläsning

Utsugningsfläktar styr man efter fukttillskottet i inomhusluften.

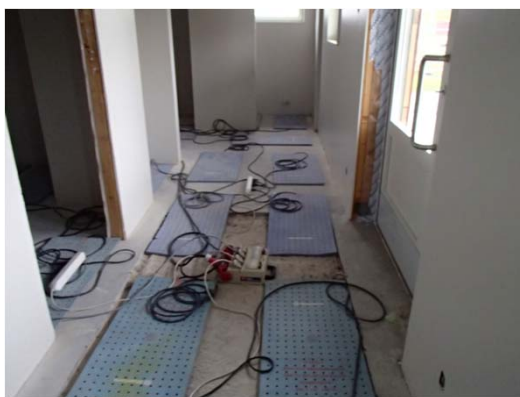
värmemattor

- Kraftig värmeutveckling (ca 80 ° C)
- Begränsad yta ca 2m²/matta
- Följdverkan?

"Torrt" på 2-3 veckor

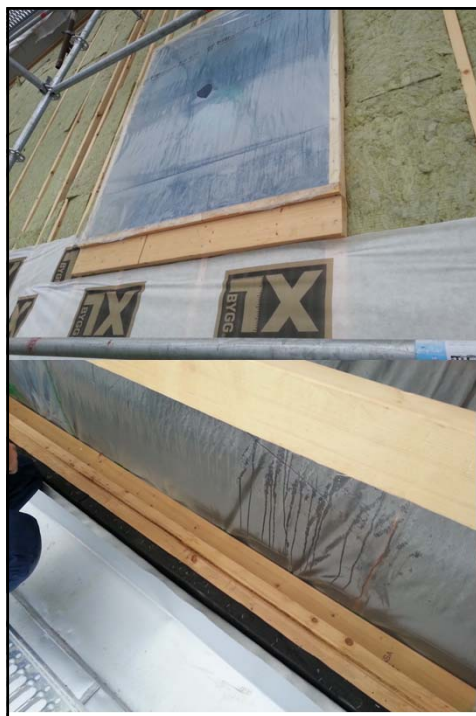
Som vanligt "restade" fönster. Dubbla plastfolie utgjorde fönster och dörrar.

Snittade upp hål i båda folierna

Kondens i temporärt plastade fönsteröppningar

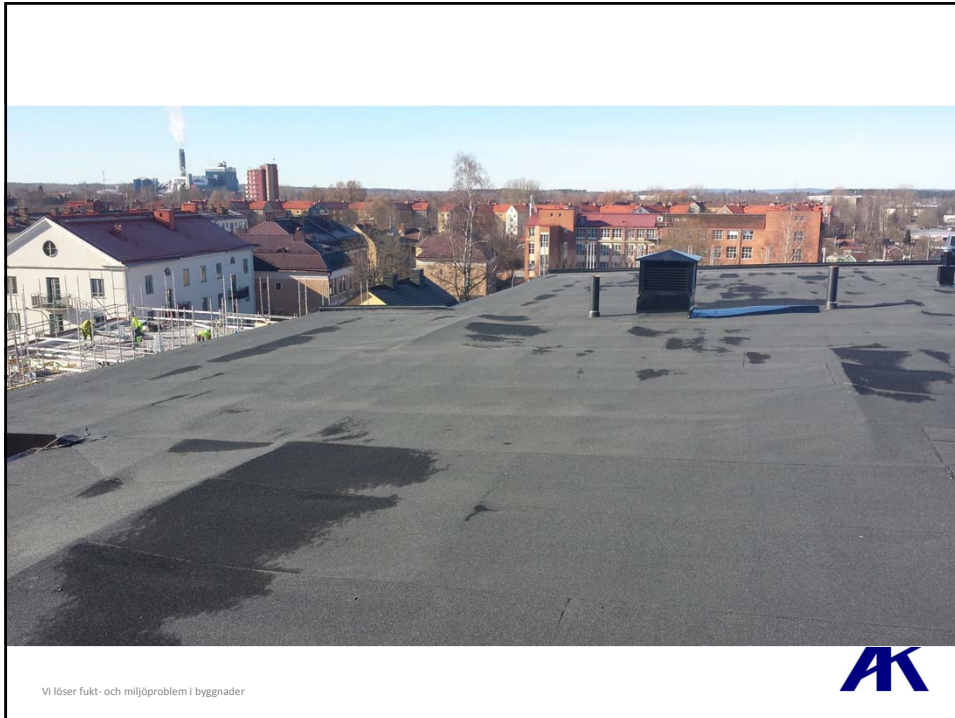
- Fasaden tältas in. Med utgångspunkt så tätt som möjligt så man inte behöver "elda för kråkorna"
- Man sätter in gasolvärme för att få putsen att torka.
- Ofta höga hus.

- Hög stighöjd och stor temperaturskillnad (i tältet och ute) = Skorstenseffekt
- Högt fuktillskott. Gasol skapar fukt + putsen avger fukt

Varm fuktig luft tränger in till vind via otäthet i takfot.
