Praktiska erfarenheter bascement.

Mattias Gunnarsson ämnesansvarig fuktsäkerhet Peab AO Bygg

## RBK mätningar med Humi Guard i fält.

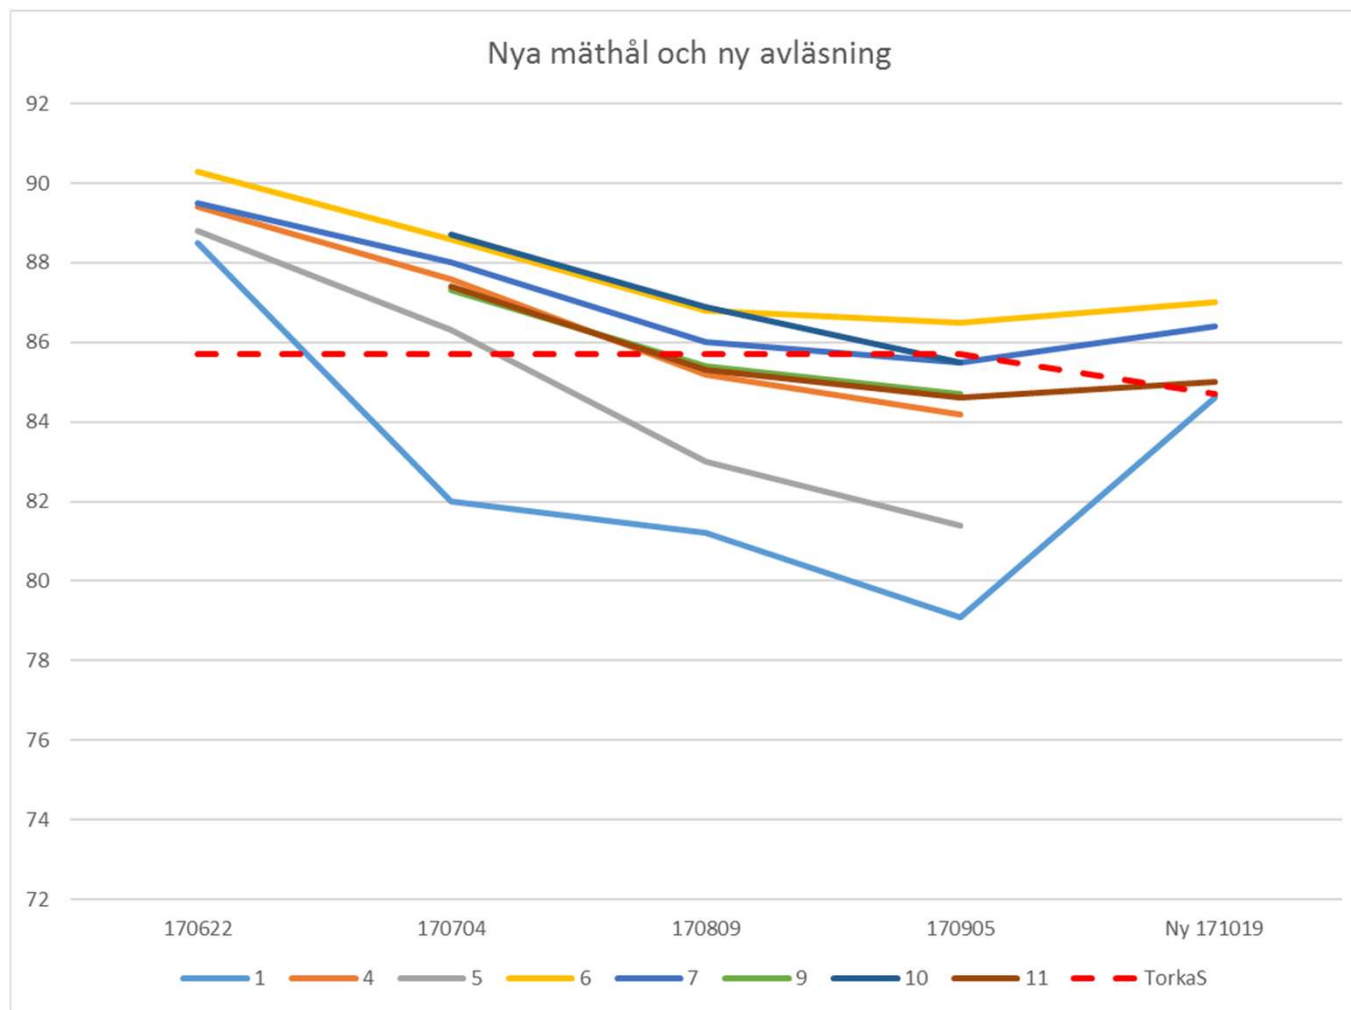
## Ny korrektion från RBK från och med 11:e Oktober 2017.

Nya mätthål måste borraras för godkänd slutmätning. Detta medförde en ökning av samtliga mätvärde.

Vill man nå 85% RF förlängs uttorkningstiden ytterliggare kanske flera månader ...

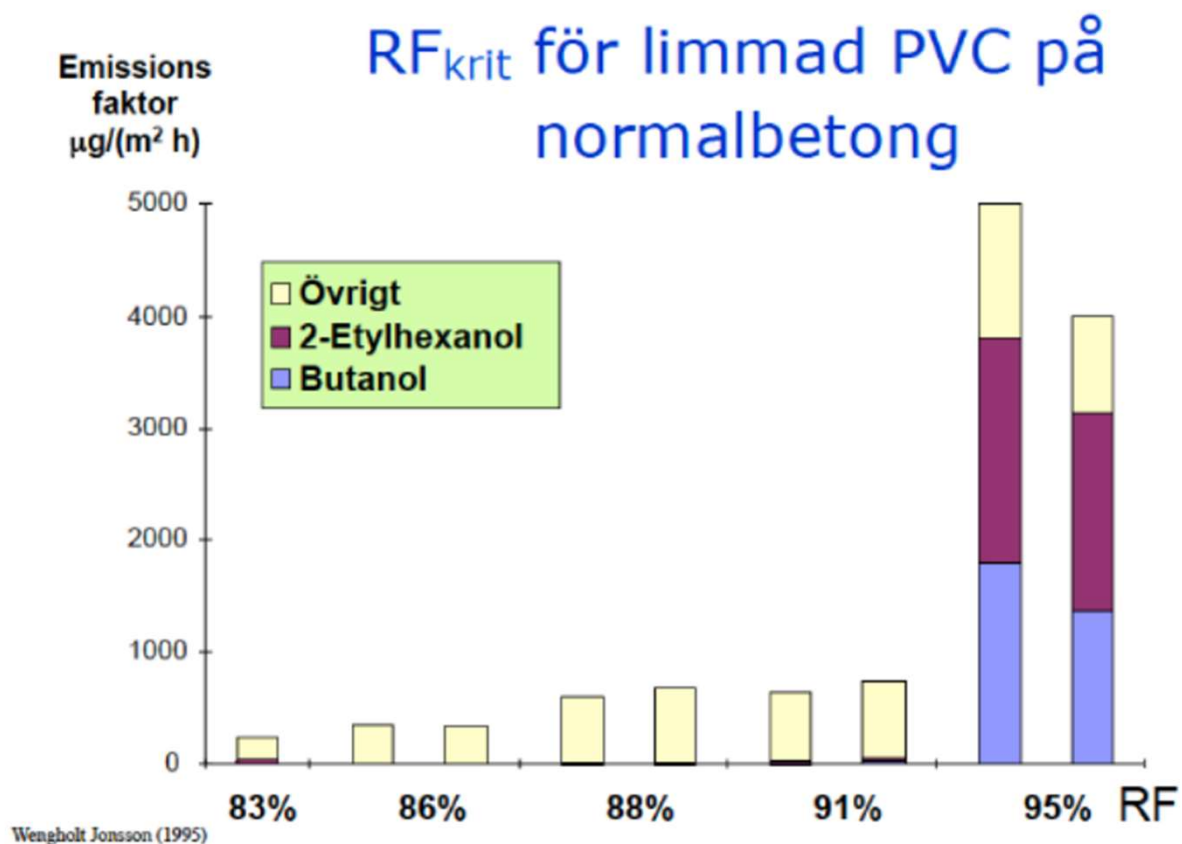
# Kritisk RF% för ytskiktet ? Eller torkkravet RF% på ekvivalent mätdjup?
