Ulf Antonsson
SP Byggnadsfysik och innemiljö

Våtrum - vad har hänt? – en tillbakablick

En tillbakablick på vad som har hänt under de senaste 10 åren avseende forskning, regler, skadestatistik och godkännandesystem.

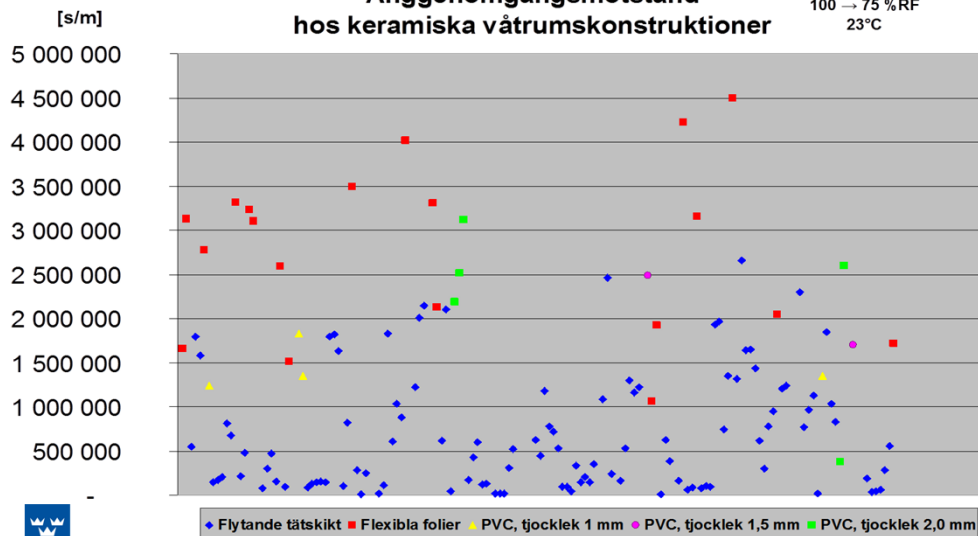
Ånggenomgångsmotstånd hos keramiska våtrumskonstruktioner

Provningsmiljö
 100 → 75 % RF
 23°C

Utdrag ur BBR
6:5331 Vattentäta skikt
Allmänt råd
 Ånggenomgångsmotståndet hos det vattentäta skiktet bör vara större än **1 000 000 s/m** om man inte vid fuksäkerhetsprojekteringen påvisat att annat ånggenomgångsmotstånd kan användas. Ånggenomgångsmotståndet bör bestämmas vid förhållanden som liknar det aktuella fallet, t.ex. mellan 75 % och 100 % RF

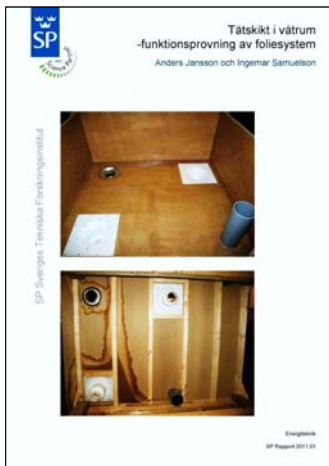
SP Rapport 2011:01

Tättskikt i våtrum - funktionsprovning av foliesystem

Provningarna visade att samtliga fem provade foliesystem läckte.

- Läckage vid golvbrunnar
- Läckage vid golv-väggvinkel
- Läckage i hörn
- Läckage i vådskarvar
- Läckage i rörgenomföringar

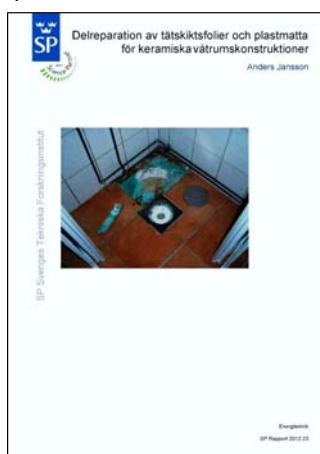
SP Rapport 2012:23
Delreparation av tätskiktsfolie i våtutrymmen

Provningsmetod för utvärdering av delreparation av tätskiktsfolier och plastmatta avsedda för keramiska våtrumskonstruktioner.

Utförda provningar visar att delreparationer på tätskiktsfolier och plastmatta är möjliga att utföra i labbmiljö.

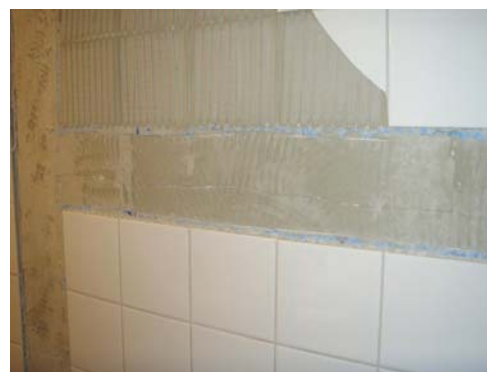
Vi har vid skadeutredningar, på helt nya fastigheter, sett omfattande skador (sprickor) på kakladeväggar där skadorna med största sannolikhet har uppkommit på grund av fuktrelaterade rörelser i skivmaterialet.

Objekt 1: ca 100 badrum

Objekt 2: ca 100 badrum

Objekt 3: Villa
