## Energi och fukt i tegelfasader - kvalitetssäkrad fasadrenovering

Ett utvecklingsprojekt i samverkan

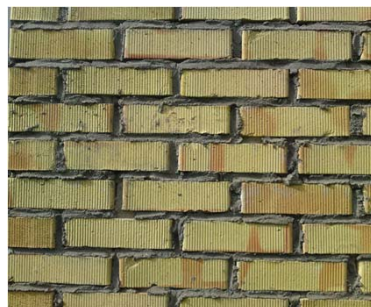
### Skräckexempel (3) från omvärlden...

Efter omfogning  
på en villa...

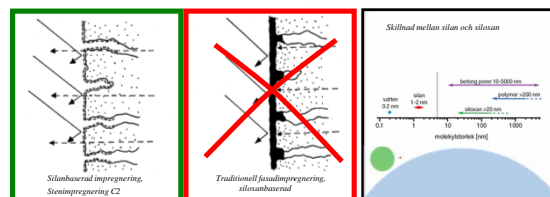
### Metoden för fuktskydd genom impregnering

- Vattenavvisande impregnering anpassad för fasader (med silan)

Källa: Nordisk Steinimpregnering AB

- Vattenavvisande impregnering anpassad för fasader (silan)
- Bra vattenavvisande effekt. Vatten skall avvisas på ytan och inte kunna tränga in i konstruktionen.
- Hög ånggenomsläpplighet. Fukt i konstruktionen skall fritt kunna vandra ut och inte stängas inne.
- Bra inträngningsdjup. För att ge ett varaktigt skydd krävs att impregneringen tränger in i konstruktionen och inte lägger sig på ytan.
- Lång livslängd. Skyddsbehandlingen skall ge ett varaktigt skydd och inte behöva göras om efter en kort period.
- Alkalibeständighet. Impregneringen får inte kunna brytas ned av alkali.
- Ingen filmbildning och missfärgning av ytan.

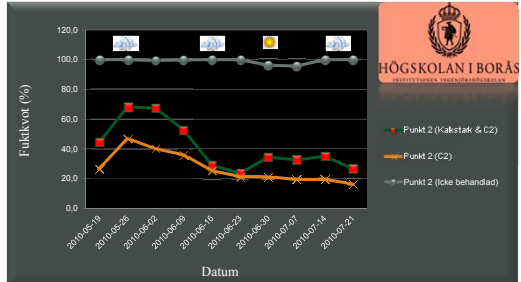
### Eriksbergskontoret (Älvstranden) – uppföljningsprojekt 2010

#### 7.1 Fuktmätningar mellan impregnerade samt oimpregnerade väggar

Den 26-4-2010 vid vårt återbesök på Ellos lagerbyggnad genomförde vi en del fuktmätningar på de impregnerade samt de oimpregnerade ytterväggarna. Vi utförde tester på både lätbatongväggen och tegelväggen med hjälp av Thomas Klingvall. Införberedningen gjordes med en fuktmatris (PROFITEER MOD), denna fuktmatris har två grovar som förs in i väggen däröver visar det skålden i skålden. Vi fuktade in grovarna i lätbatongväggen i den impregnerade samt oimpregnerade. Den impregnerade gav ett värde på 7 skålden och på den oimpregnerade väggen visade sig att det var dubbelt så mycket än det impregnerade som gav ett värde mellan 18-20 skålden. På tegelväggen fuktade vi grovarna i fuktmatrisen till en grova av grovarna som skickades av föra in i väggen för den härtesten, det visade sig inte så stor skillnad och detta beror på att införelserna utfördes på en solig dag, där alla väggar var torra men trots allt kunde man se skillnaden mellan den impregnerade och oimpregnerade tegelväggen med en liten skillnad.

- Fuktmätning på en impregnerad och en oimpregnerad lätbatong vägg.
- Den impregnerade gav ett värde på 7 skålden.
- Det oimpregnerade som gav ett värde mellan 18-20 skålden.
