Kartering av skadefrekvens för golvbläggningar på betongbjälklag

Mikael Oxfall, NCC | Dipl. Fuktsakkunnig, Tek Dr. | 2023-11-29

Kartering av skadefrekvens för golvbeläggningar på betongbjälklag

Historisk återblick av golvsystem med parkett eller limmade
plastmattor

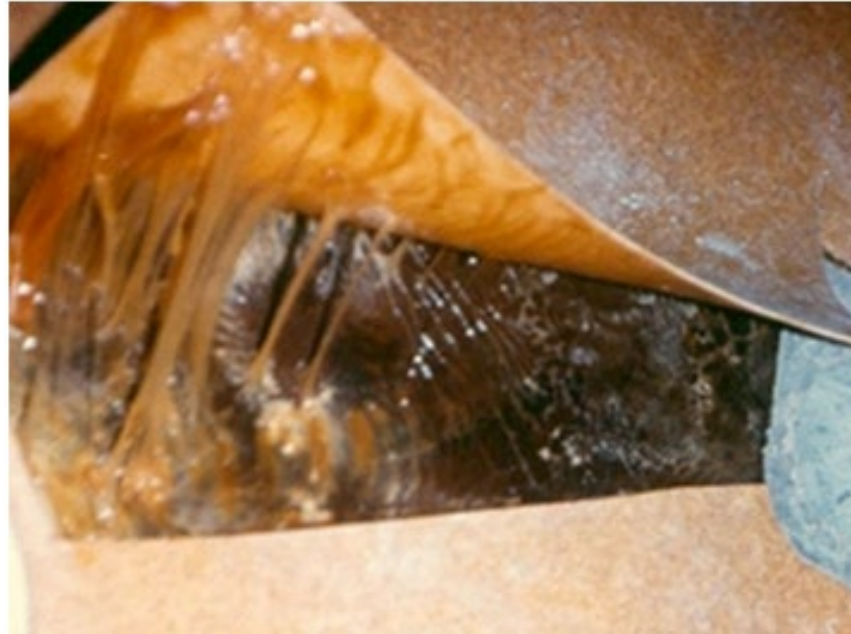
Figur från, Stelmarcyk et al 2021
Kan tätet ersätta uttorkning i
produktion av betongbaserade
golvsystem, Byggföretagen
Mars 2021

- Andra statistiska studier primärt utgått från försäkringsdata, skadeutredningar, enkäter, intervjuer: Generellt resultat förhållandevis få skadefall avtagande under 10-talet
- Hypotes: Det finns ett mörkertal hos entreprenören. Avvikelse åtgärdas under garantitid vid uppenbar avvikelse utan skadeutredare eller försäkringsärende (hög premie)
