# Platta på mark av KL-trä

**En studie om fuktsäkerhet och  
klimatpåverkan**

# Examensarbete

- Civilingenjörsutbildning i väg- och vattenbyggnad på Lunds tekniska högskola

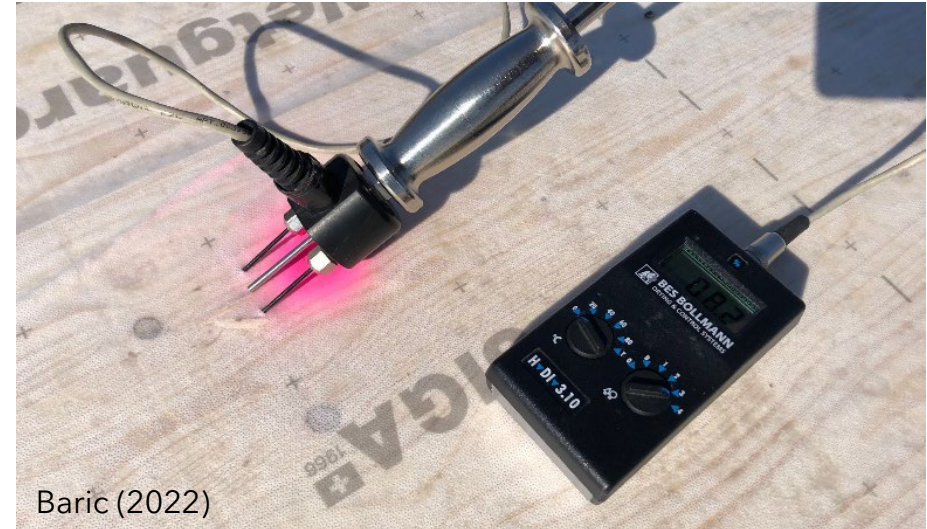
# Fuktmätning vid stomresning

## Ytfuktkvot:

## Medelfuktkvot:

\* Förekom i anslutning till lokala bräckage i fuktskyddsmembran.
