Fuktförhållanden i träytterväggar och virke under bygg- och bruksskedet

Resultat från Framtidens trähus och WoodBuild

Av Lars Olsson, SP Byggnadsfysik och inommiljö

Resultaten har sammanställts i en licentiatuppsats på Chalmers: *Moisture Conditions in Exterior Wooden Walls and Timber During Production and Use*

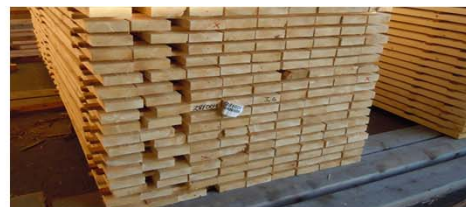
Vilken fuktkvot har virke?

- Enligt Hus AMA, inbyggnadsvirke målfuktkvot 16%, (ss-EN14298:2004)
 - Medelfuktkvot 13,5-18%
 - 93,5% inom 11,2-20,8%

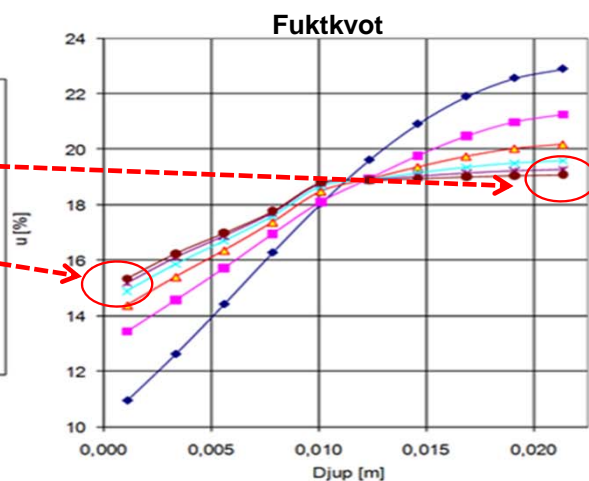
Varför blir det en fuktkvotsskillnad i tvärsnittet vid fuktjämvikt?

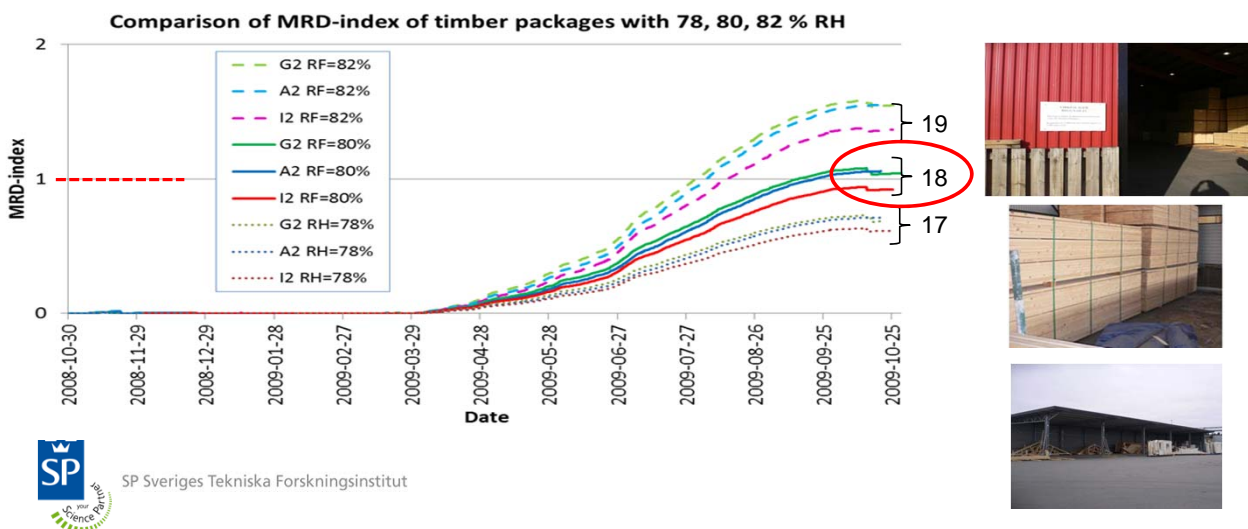
Går det att lagra virke med fuktkvot på 18% utan att det möglar?

- Beräkning baserad på uppmätt lufttemperatur

- Max 16% fuktkvot i virkespaket
- Lagring i uteluft bör begränsas till 1 månad

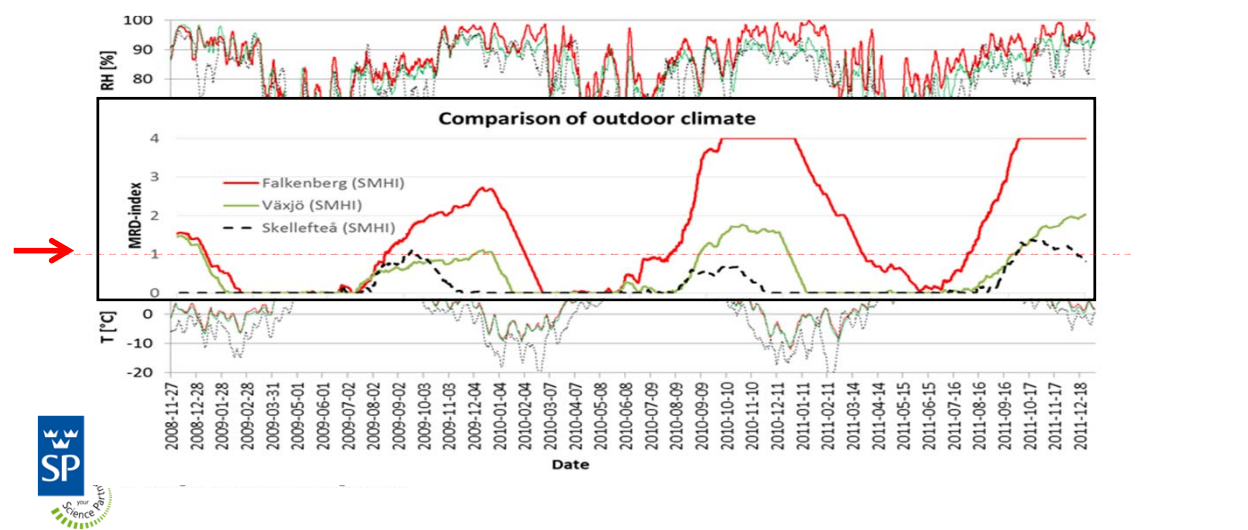
Går det att lagra virke i uteluften utan att det möglar?

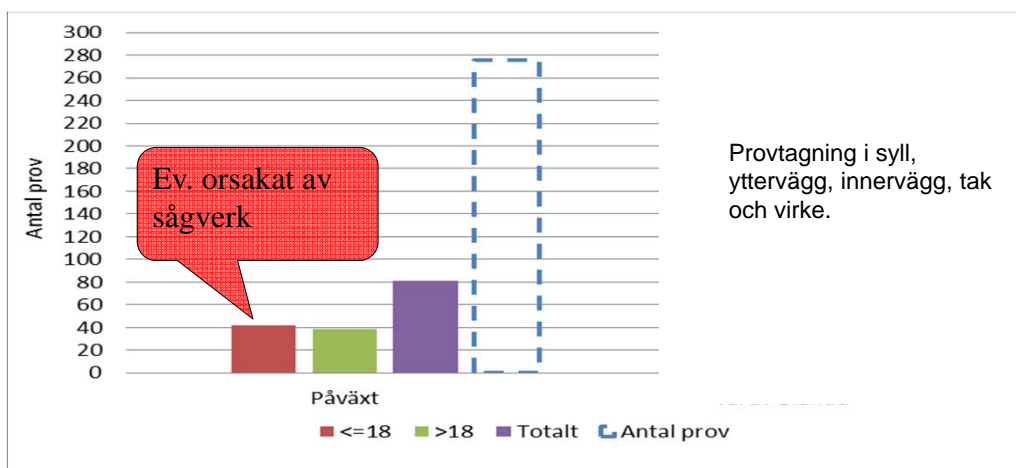
Mätresultat

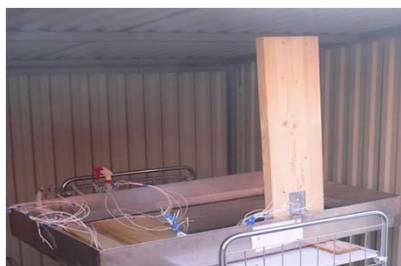
Vattenbad 1-2 mm djup

- 1 eller 3 dygn

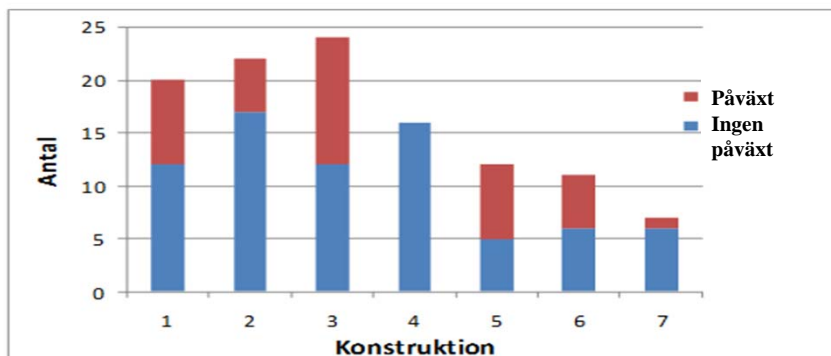
Mätresultat

- 1-2 månader tog uttorkningen

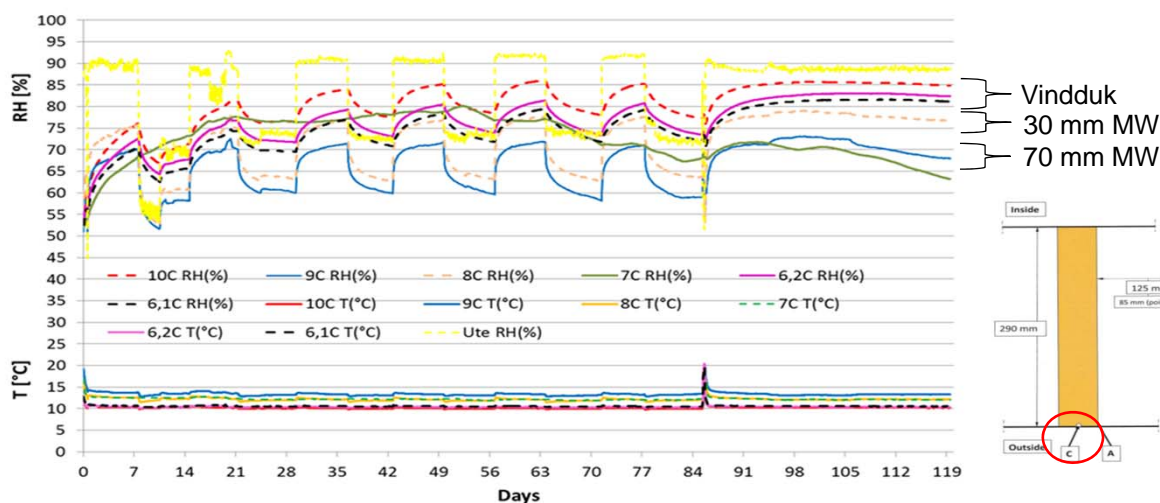
Mätresultat

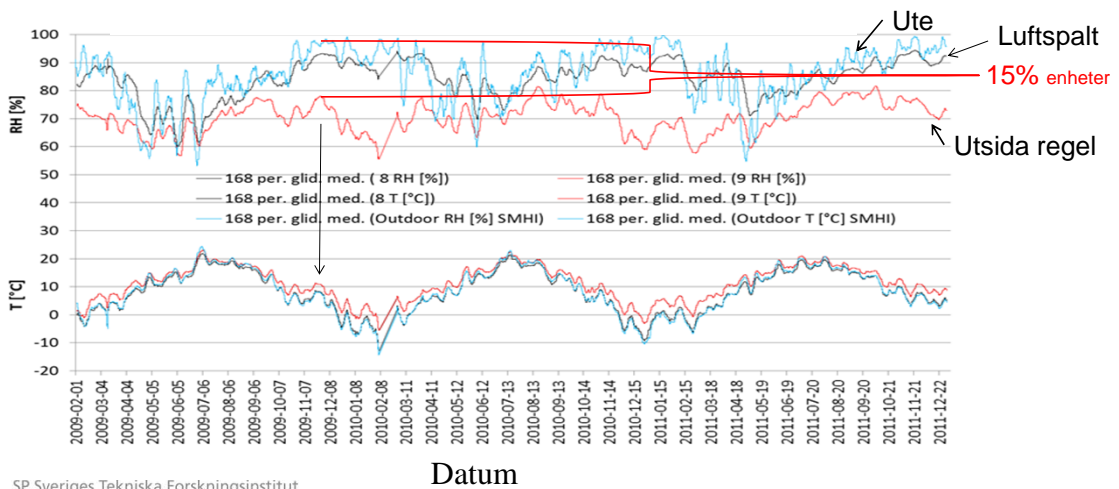
Mätresultat – yttervägg mot nordost i hus i Falkenberg

- Stående träpanel
- 24 mm luftspalt
- 30 mm hård mineralullsskiva
- 220x45 mm lättregel med mellanliggande mineralull
- Plastfolie
- 13 mm gipsskiva

Småhus i Falkenberg		
Mätpunkt	MRD-index i vägg	MRD-index i luftspalt (vägg)
6	0	-
8	-	2,7
9	0,5	-
11	0	-
12	-	1,8
13	0,2	-
23	0	-

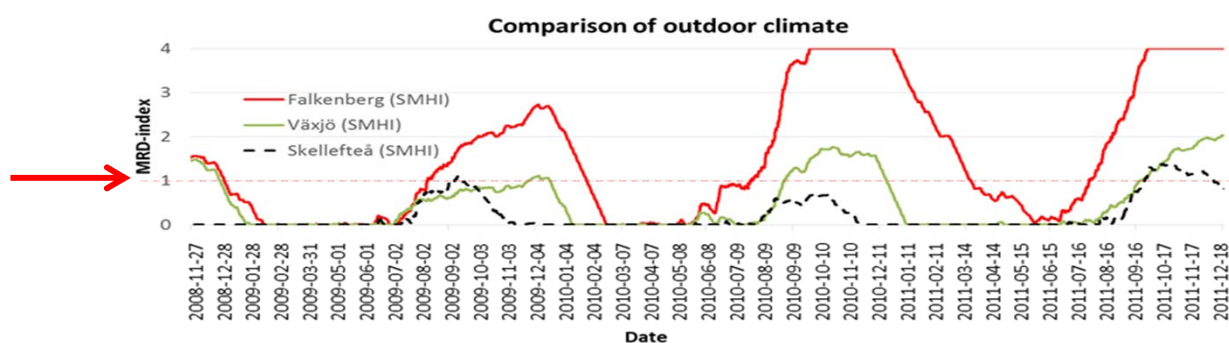
Vad händer om ytterdelen av väggstommen hamnar i uteklimat?

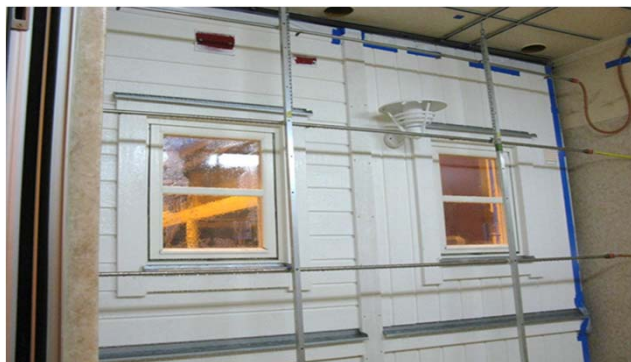
Vad händer om det regnar på träfasaden?

Laboratorietest

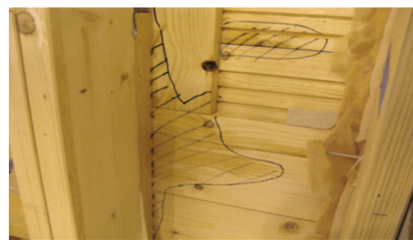
Testresultat i lab - 4 väggelement

-9 av 15 fasaddetaljer läckte

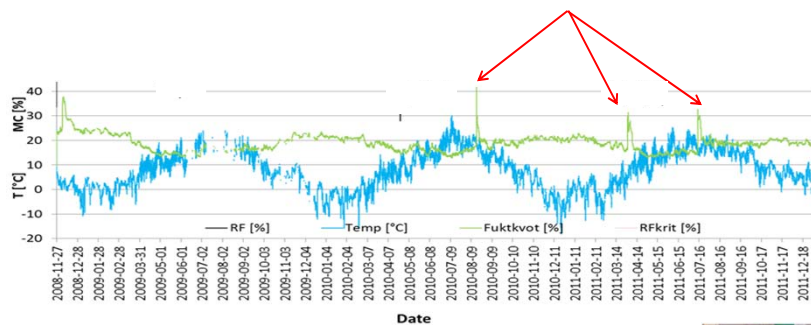
Mätresultat i fält

- Regninläckage i 4 av 5 hus med ventilerad fasad

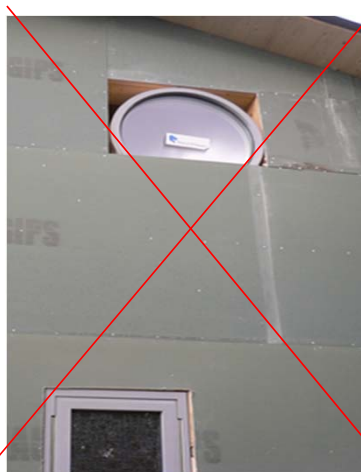
- Vindskydd saknar vatten och regnskyddande funktion
- Produkter behöver utvecklas - systemfunktion viktigt!
