# Kalla vindar – problem och förbättringar

Mögelpåväxt på kallvindar har blivit ett ökande problem, särskilt i nya småhus med mycket isolering på vindsbjälklaget. I denna artikel redovisas resultat från en fältundersökning av 21 kallvindar i småhus samt sammanfattande resultat från två forskningsprojekt på SP. Slutligen diskuteras möjliga förbättringar och ändringar av konstruktionen.

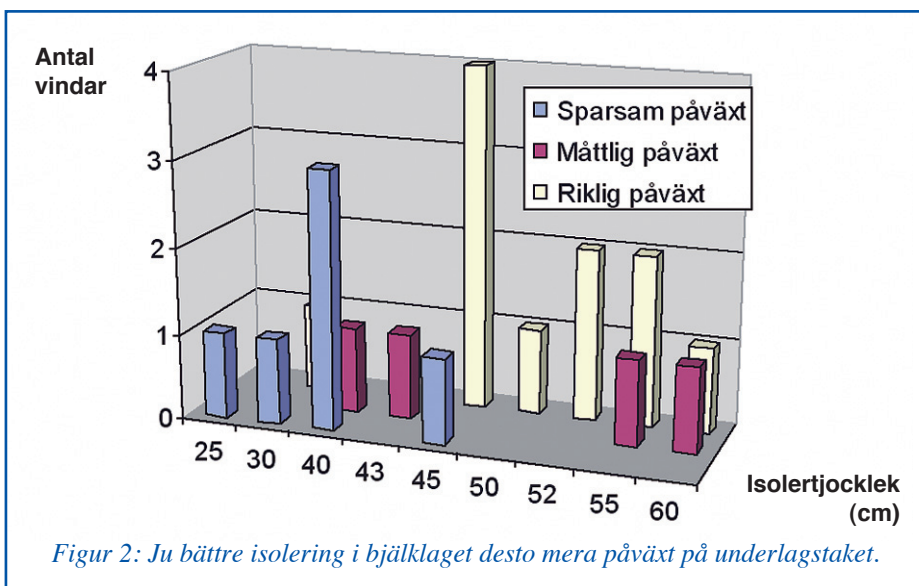
Av *figur 2* framgår att det finns en samvariation mellan mikrobiell påväxt på

underlagstaket och bjälklagsisoleringens tjocklek. Riklig påväxt finns främst i de mycket välisolerade vindarna.

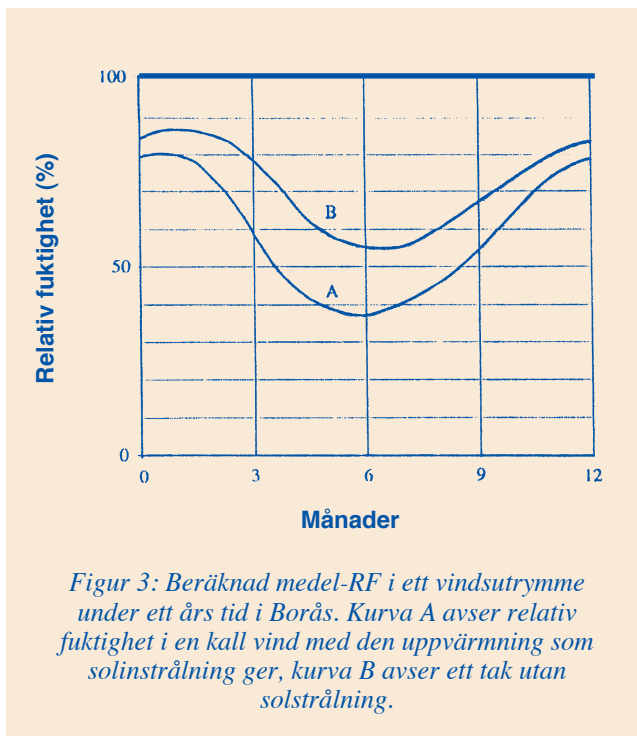
Av figur 3 framgår förväntade, beräknade relativa fuktigheter i ett vindsutrymme i Borås under ett års tid i en kall vind med (A) och utan (B) solstrålning. Som synes blir vindsutrymmet varmare och avsevärt torrare med det extra värmetillskott som solen ger.
