FuktCentrums informationsdag 2011
 -aktuella forskningsresultat
 - aktuella erfarenheter

Viktiga händelser under året

Putsade regelväggar

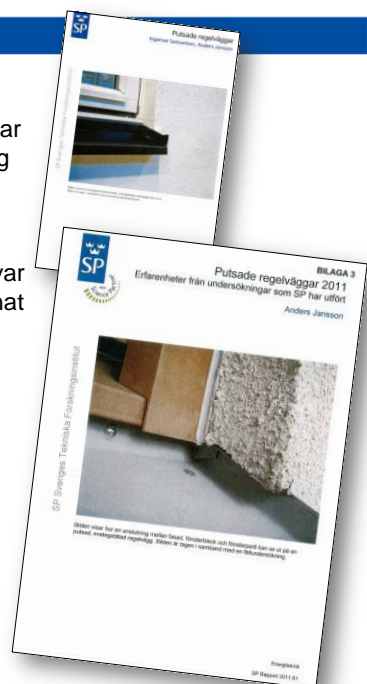
Slutrapporten om fukt i putsade regelväggar som var klar i augusti 2009 visar skadeomfattningen, förslag till åtgärder i byggda väggar och exempel på konstruktioner under utveckling.

Anders Jansson Putsade regelväggar 2011
SPRapport 2011:61

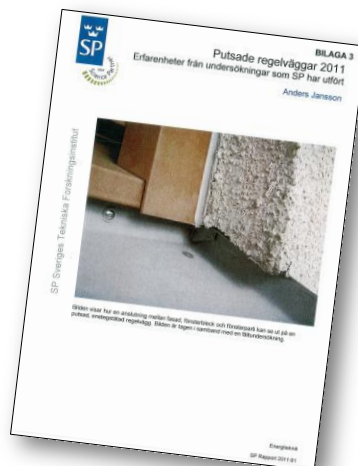
Rapporten bygger på Anders Janssons egna erfarenheter:

- 646 byggnader i 78 olika områden
 - 512 enbostadshus
 - 71 radhuslängor
 - 63 flerbostadshus
- Från Vellinge i söder till Umeå i norr
- Total friläggning i 9 stora områden
 - 90 villor
 - 15 flerbostadshus eller radhuslängor
- Lokala friläggningar på 932 platser

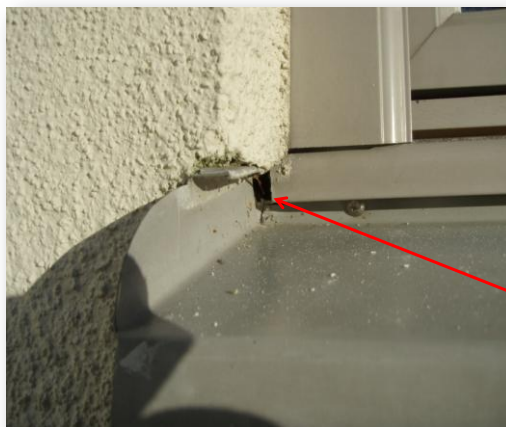
Felaktiga detaljer

Otätt vid fönsterbleck ända in till utegipsen. Otätheten förekom mer eller mindre generellt på ett helt område (totalt ca 45 byggnader).

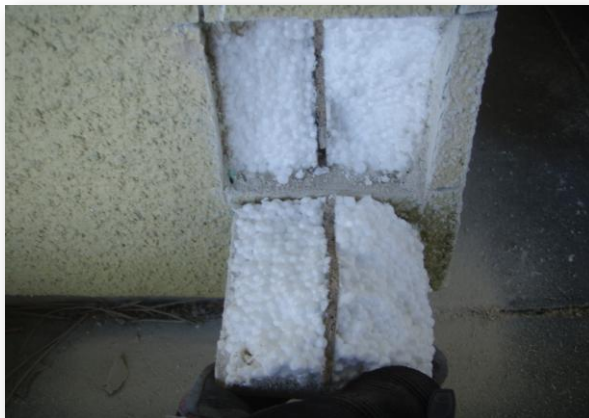
Vägghörn

Kapillärsugande fästbruk i skarven mellan cellplasts kivorna ända in till utegipsen. Bristerna förekom generellt på alla platser där detta kontrollerades (totalt ca 50 byggnader på området).

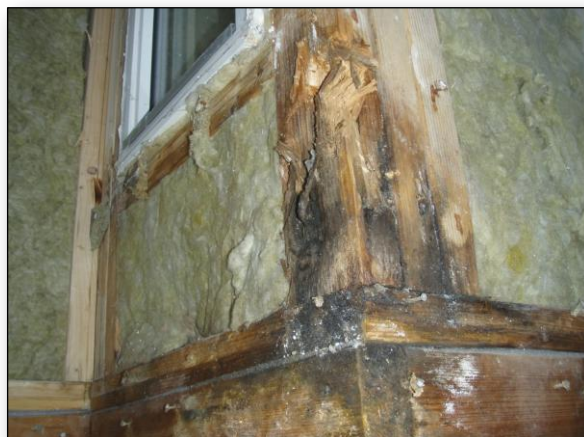
Vägghörn

Allvarliga rötskador i bärande träregelstomme i anslutning till ett vägghörn snett under ett fönster.

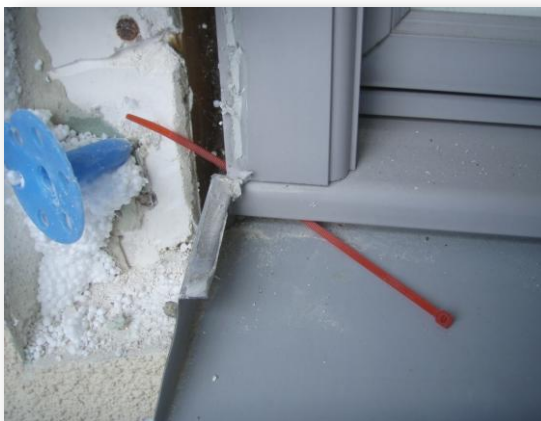
Trä-aluminiumfönster

Trä- aluminiumfönster efter friläggning. Buntbandet visar vattnets väg in i konstruktionen bakom utförda mjukfogstätningar (förekom generellt på ca 45 byggnader).

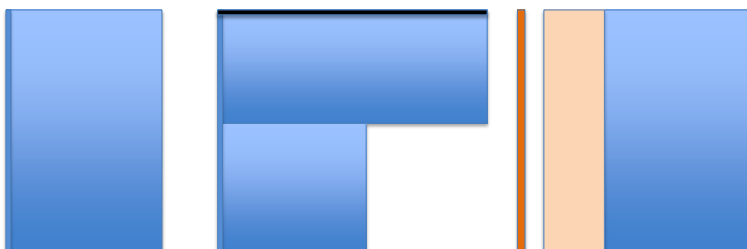
Lättbetong istället

Se till att byggfukten kan torka!

Istället för puts på regelväggar har flera börjat använda lättbetong. Materialet är bärande och värmeisolerande och är en bra putsbärare. Men det innehåller byggfukt.

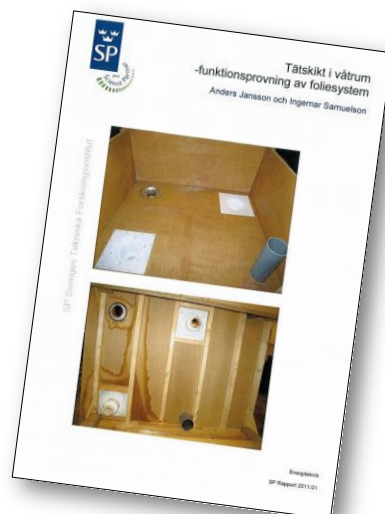
Tätskikt i våtrum

Tidigare projekt har handlat om ångtäteten hos rollade tätskikt och arbetsutförandet i golv.

Denna undersökning avser skarvteknik och arbets- utförande i våtrum med folier.

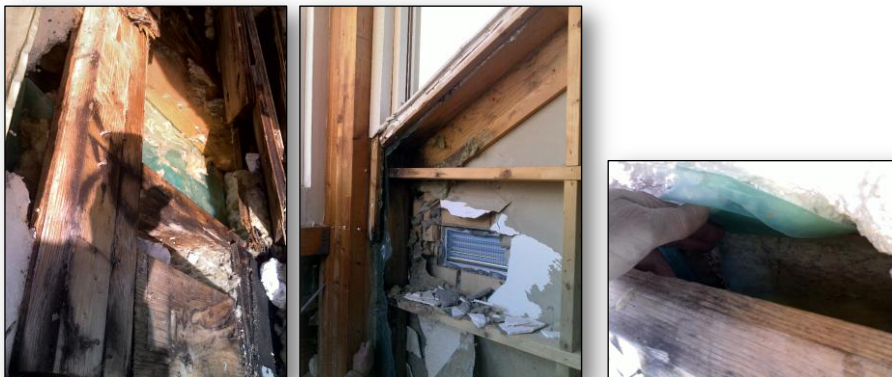
Erfarenheter från många skadefall i byggnader med särskilt fuktigt klimat visar en brist på förståelse för problemen. Man bygger som om det vore småhus.
Hög fuktighet och invändigt övertryck innebär skador på grund av konvektion
